# Runstensvård 2024

En redogörelse för årets insatser

## Upplandsmuseets rapporter 2024:28

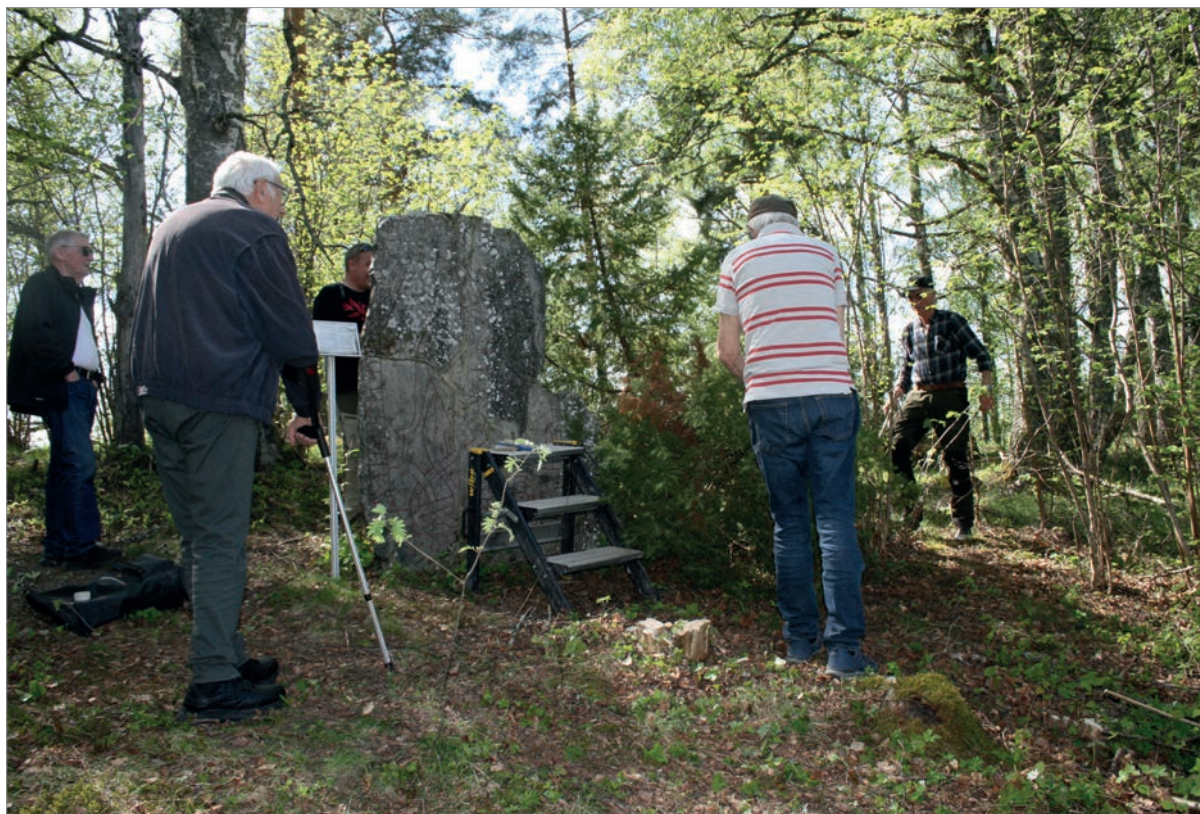
Figur 12. Medlemmar ur Lagunda hembygdsförening röjer sly kring U 828 vid Bodarna, Fittja socken. Foto, Sten-Åke Sundqvist, Lagunda hembygdsförening.

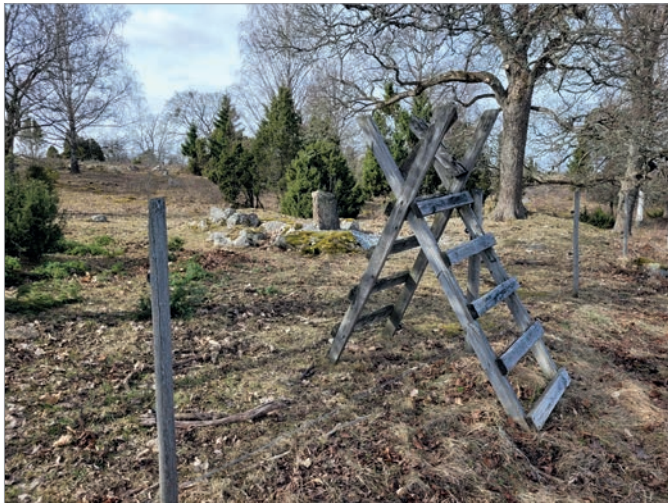
Runstenen U 712 stod innan flytten på ett mindre impediment strax öster om landsvägen mellan Husby by och Arnö, mitt emot uppfarten till Skeberga gård. Stenen avritades på 1600-talet, men beskrevs som försvunnen på 1860-talet (Wessén & Jansson 1949–51, s 237f). På 1960-talet hittades ett fragment av stenen i en gångbro som leder över ett dike norr om allén upp till Skeberga. Fragmentet flyttades och ställdes upp på andra sidan landsvägen, ett 30-tal meter från fyndplatsen (Svärdström 1969, s 301f). Med tiden har fragmentet kommit att glida ner och lägga sig med ena långsidan mot marken. Dessutom har fragmentet blivit tämligen överväxt av mossa och lav. I samband med att en ny lantbruksbyggnad planerades beslutade Länsstyrelsen att stenen skulle flyttas för att inte vara i vägen för jordbrukets infrastruktur. Stenen flyttades cirka 330 meter söderut och ställdes upp i en hage. En översiktlig rengöring gjordes och stenen etanolbehandlades (Skrivelse 2024-04-12).

Figur 16. U 712 uppställd på sin nya plats i en hage. Foto, Robin Lucas, Stiftelsen Upplandsmuseet.

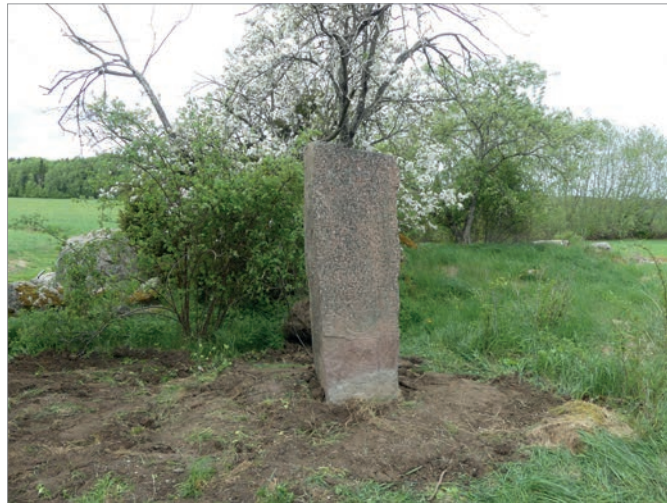
Runstenen U 1092 beskrevs för första gången på 1600-talet, då stående i en skogsbacke benämnd "Grenberget" vid byn Nyvlas norra gärde. Någon gång innan 1863 flyttades den till bygatan i Nyvla och användes som grindstolpe. Förutom att den höjdes och en gammal skada reparerades 1948 (Wessen & Jansson 1957, s 403ff), har den rengjorts och imålats 1976 och 2000. I nuläget planeras bostads- och vägbygge i området, varför stenen behövde flyttas till en ny plats. Initialt planerades att ställa upp stenen på sitt ursprungliga läge. Vid en besiktning på plats konstaterades att detta område inte var lämpligt, eftersom det var tämligen stenbundet samt överväxt av sly och snår. I stället kom Länsstyrelsen och Upplandsmuseet överens om att ställa upp stenen i anslutning till den så kallade Tingstukällan, där det redan finns en runristning i form av U 1093. Stenen flyttades, en översiktlig rengöring gjordes och stenen etanolbehandlades (Skrivelse 2024-05-21).

Figur 17. U 1092 uppställd på sin nya plats vid Tingstukällan. På blocket till vänster i bild finns ristningen U 1093. Foto, Robin Lucas, Stiftelsen Upplandsmuseet.
