Ett övergivet västtornsbygge och andra lämningar vid Jumkils kyrka

Arkeologisk schaktningsövervakning

Jumkils kyrka
Jumkil 3:1
Uppsala kommun
Uppland

Upplandsmuseets rapporter 2018:09
ISSN 1654-8280

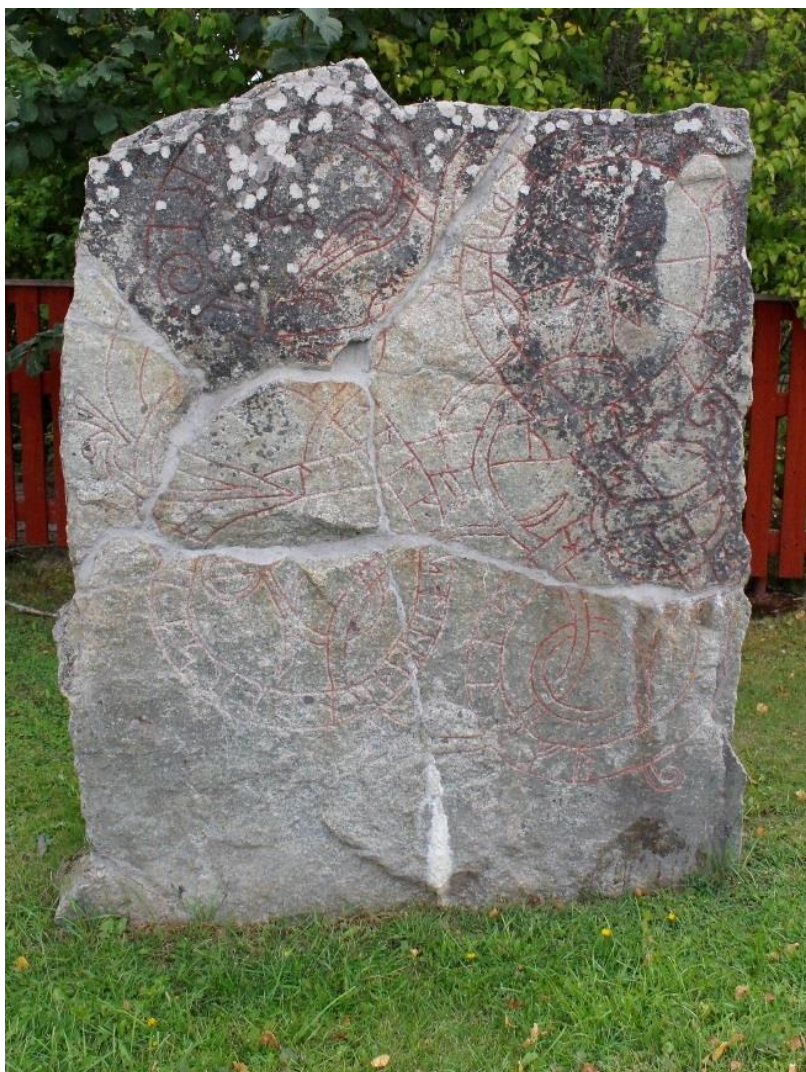
Figur 8. U917, en runsten, ursprungligen påträffad i sakristians ingång, uppställd på sin nuvarande plats 1932. Foto mot Ö, Malin Lucas, Upplandsmuseet.

Cirka 40 m sydöst om kyrkan, invid klockstapeln från 1746, står en runsten i granit uppställd (figur 8). Stenen är 1,9 m hög, 1,6 m bred och 0,35 m tjock. Stenens inskription lyder ”*Ärnfast och Stenbjörn (och) Torsten läto (resa stenen) efter Jorund, sin fader. Disälv.*”

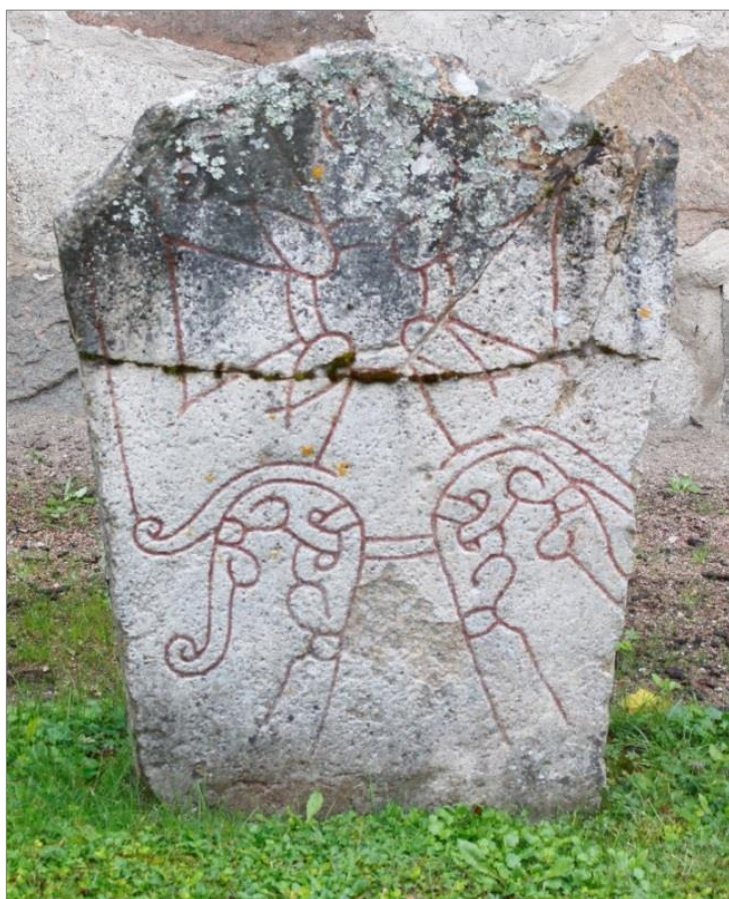
Figur 9. Jumkil 26:1, en rest bildsten, troligen en del av ett tidigkristet gravmonument. Notera den långa, tvärgående sprickan i vilken mossor frodas. Foto not N, Malin Lucas, Upplandsmuseet.

Invid kyrkan står en rest ornamenterad sten, Jumkil 26:1 (figur 9). Den utgörs av en 1,1 m hög, 0,6–0,7 m bred och 0,08–0,12 m tjock granithäll, uppställd 1,5 m söder om kyrkans södra långsida och 5 m öster om vapenhuset. Det är dock ganska tydligt att stenen sekundärt tillslagits för att få en tydlig gravstenform. Den påträffades under arbetet med värmeledningen 1932 där den låg som golvsten i genomgången mellan koret och sakristian, varefter den hamnade på sin nuvarande plats (Wessen & Jansson 1951, s 660f). Stenens ornamentik, med ett kors och en slinga i urnesstil för tankarna till en runsten, men inga runor finns. Troligen har stenen utgjort ett tidigkristet gravmonument. Denna i Uppland tämligen ovanliga fornlämningstyp har Cecilia Ljung definierat som *”liggande hällar/ lockhällar, gavelhällar och sidohällar med ornamentik i Ringerike- eller Urnässtil och/ eller med runinskrifter som följer samma formler som inskrifterna på de vikingatida runstenarna”* (Ljung 206, s 14).

I samband med de aktuella undersökningarna konstaterades att en äldre lagad spricka i stenen vidgats, och fukt och mossor trängt in. Dessutom lutar stenen betänkligt. Upplandsmuseet anser att stenen är i akut behov av reparation och upprättning.

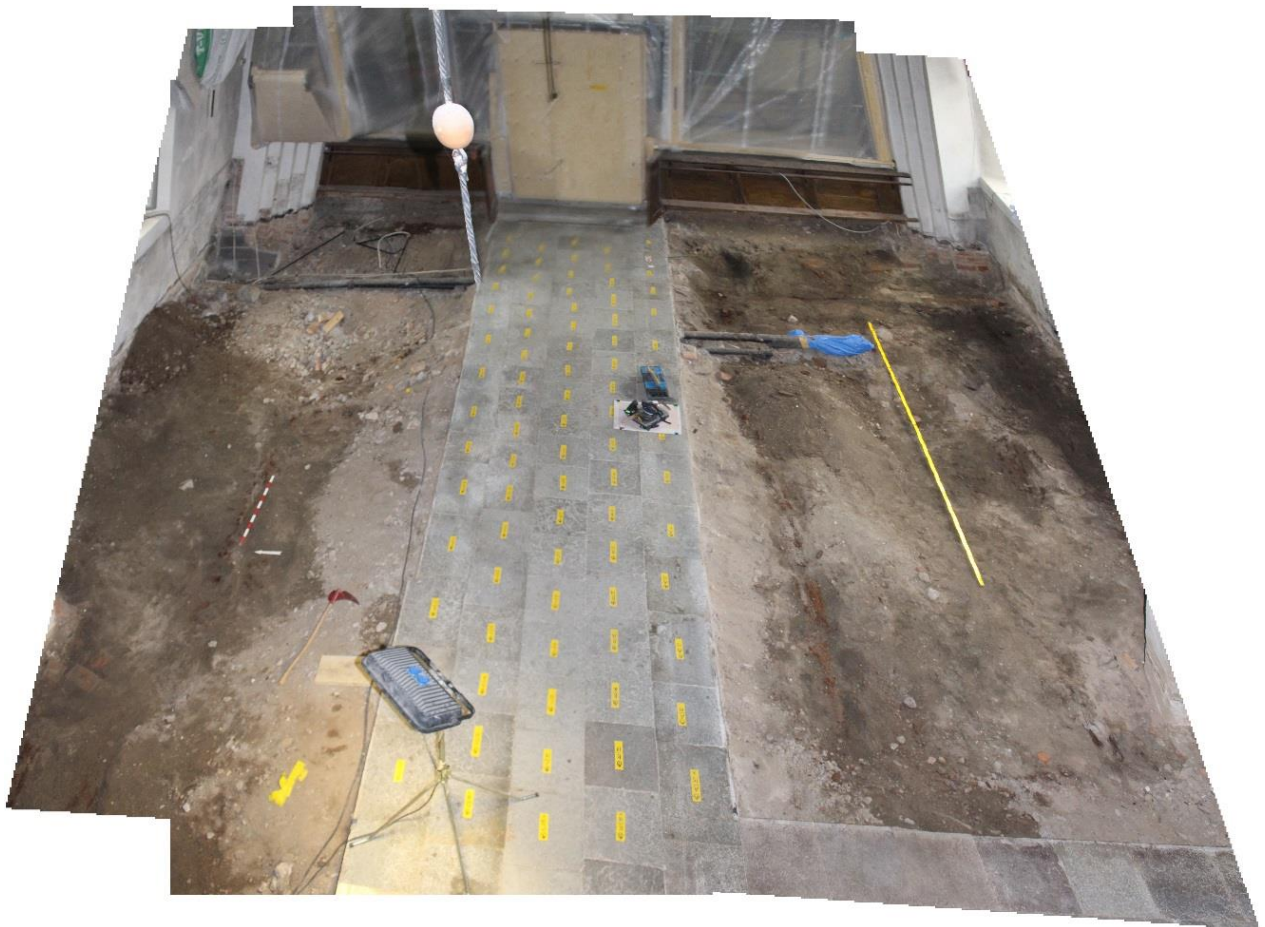
Figur 14. Panorama av långhuset sedan golvet och det yngsta bärlagret (Lager 1) tagits bort, sett från orgelläktaren. Vy mot öster.

2017 års schaktningsövervakning företogs i kyrkans långhus, inom ett cirka 190 m² stort. Koret omfattades inte av golvbytet. Arbetet inleddes med att kyrkbänkar och plankgolv togs bort, varefter den underliggande betongplattan revs (figur 14). Under betonggolvet påträffades ett antal äldre lämningar i form av lager och konstruktioner som beskrivs nedan (figur 15).

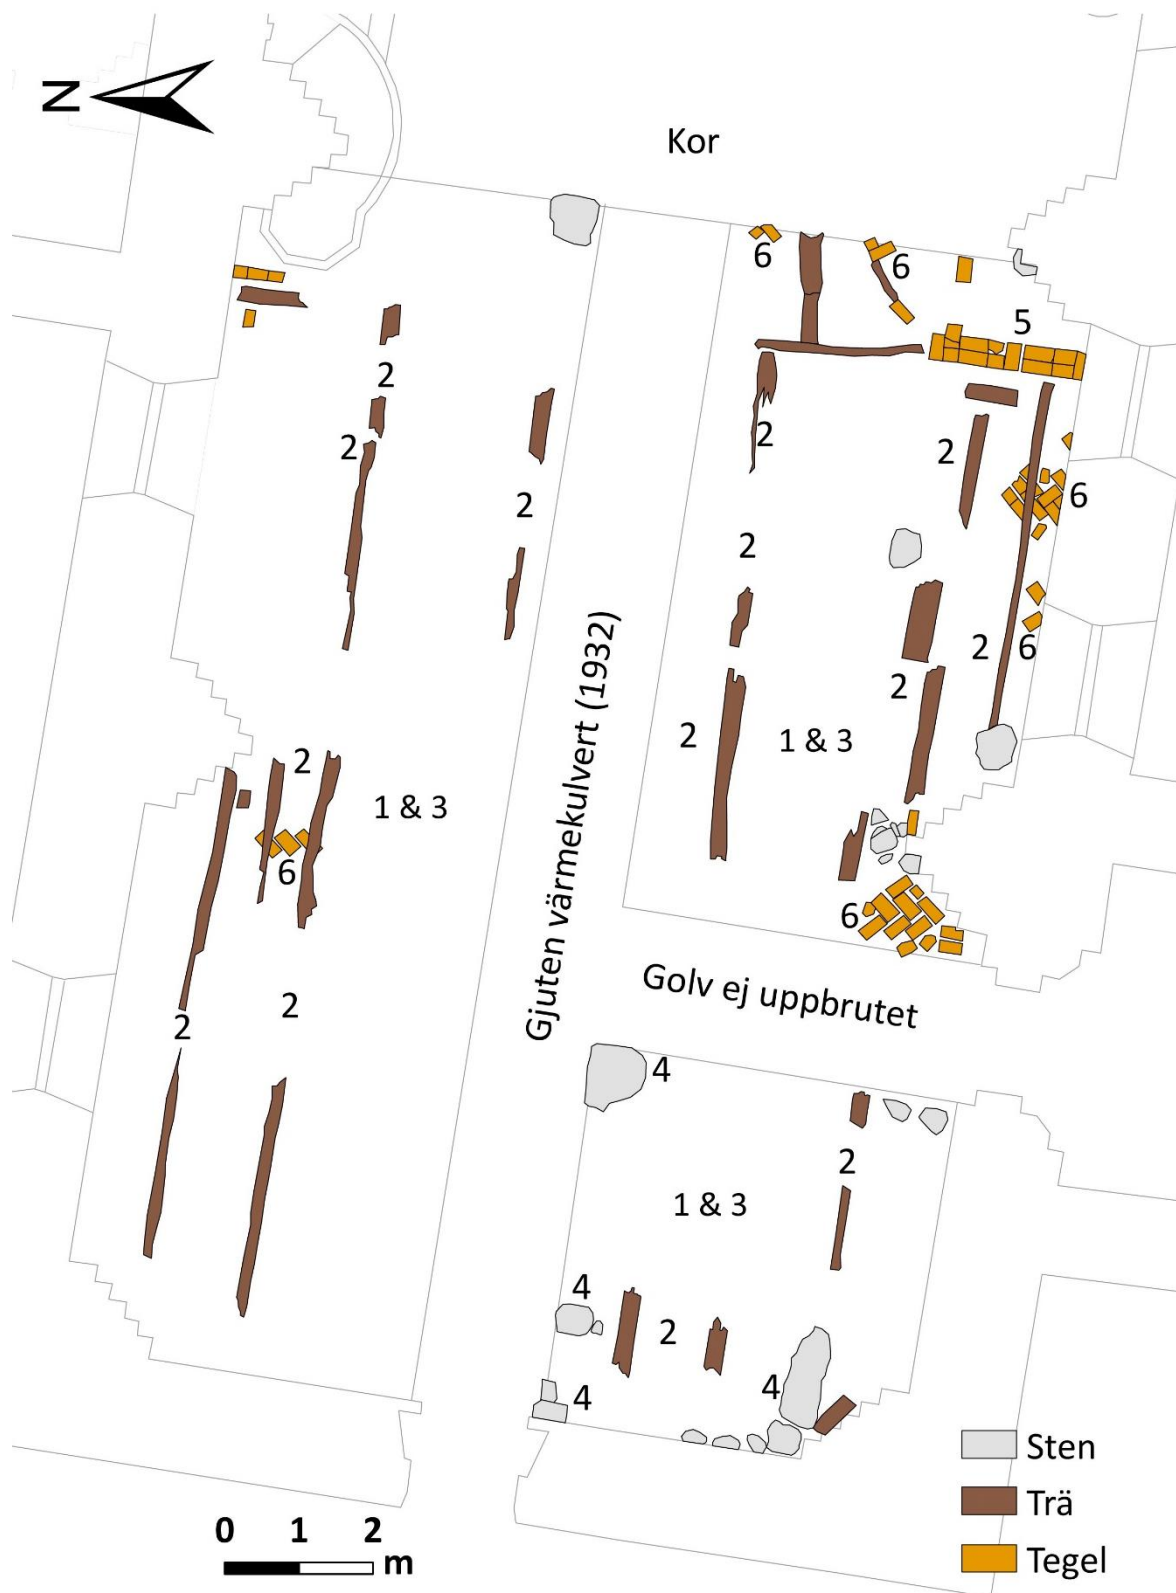
Figur 15. Plan över långhuset i Jumkils kyrka, med de lämningar som framkom vid schaktningsövervakningen markerade. Siffrorna på planen syftar på de olika lager och konstruktioner som beskrivs nedan. Skala 1:100.

Vid långhusets norra mur fanns en rad med tegel liggande i samma riktning som korskranket (jfr figur 15). Dessa var dock fastgjutna i en av de betongkulvertar som gjöts på 1930-talet, och har därför ingen koppling till korskranket. Eftersom ingen vidare schaktning krävdes och muren bedömdes kunna ligga stabilt under det nya golvet kunde den ligga kvar orörd.

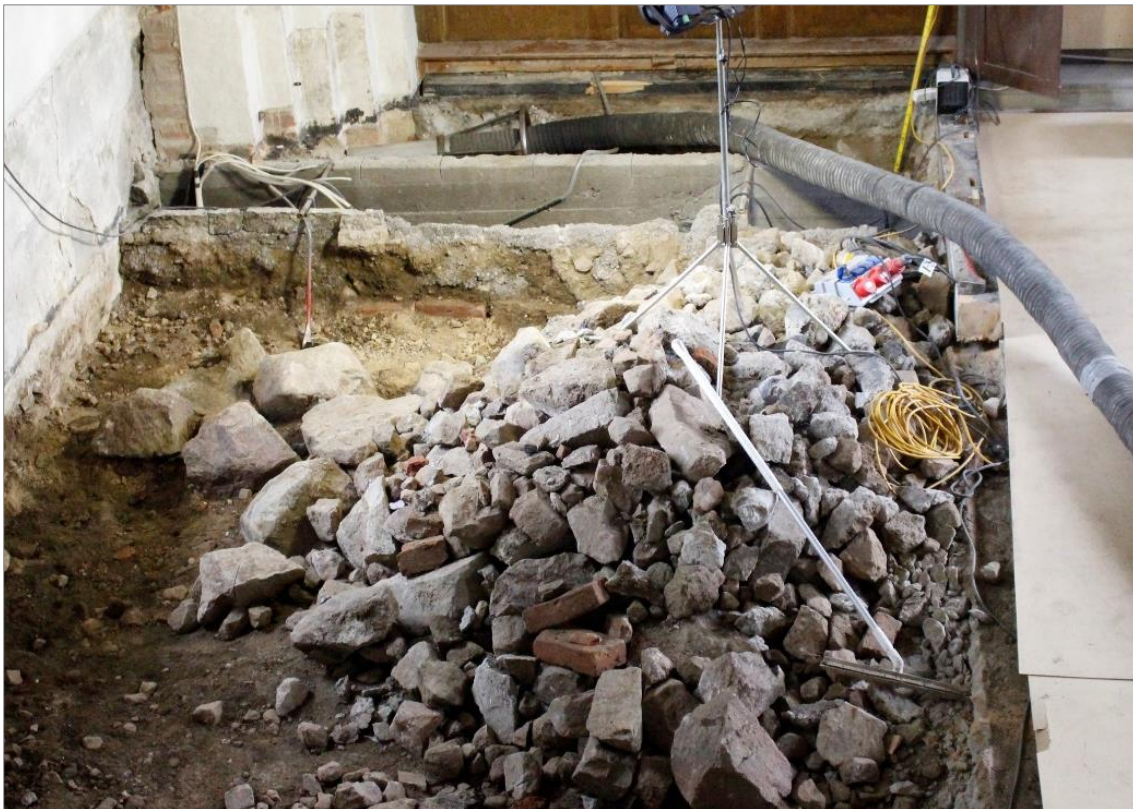
Figur 16. Massor från det sentida bärlagret låg kvar vid Upplandsmuseets första besiktning på plats. Foto mot Ö, Malin Lucas, Upplandsmuseet.

Direkt under betonggolvet fanns ett 0,2–0,4 m tjockt lager av 0,2–0,3 m stora stenar, enstaka tegel, grus och sand (figur 16). Lagret täckte hela långhusets yta. I lagret påträffades ett antal mynt av lägre valörer, daterade till 1800-talet (se avsnittet fynd). Ungefär 60 ton material från detta lager hade schaktats ut och forslats bort innan Upplandsmuseet påbörjade schaktningsövervakningen. Med tanke på dateringen av mynten är det troligt att lagret tillkommit vid 1903 års renoveringsarbete. De värmekulvertar som anlades 1932 hade gjutits i rännor som grävts i detta lager. Lagret schaktades bort i sin helhet.

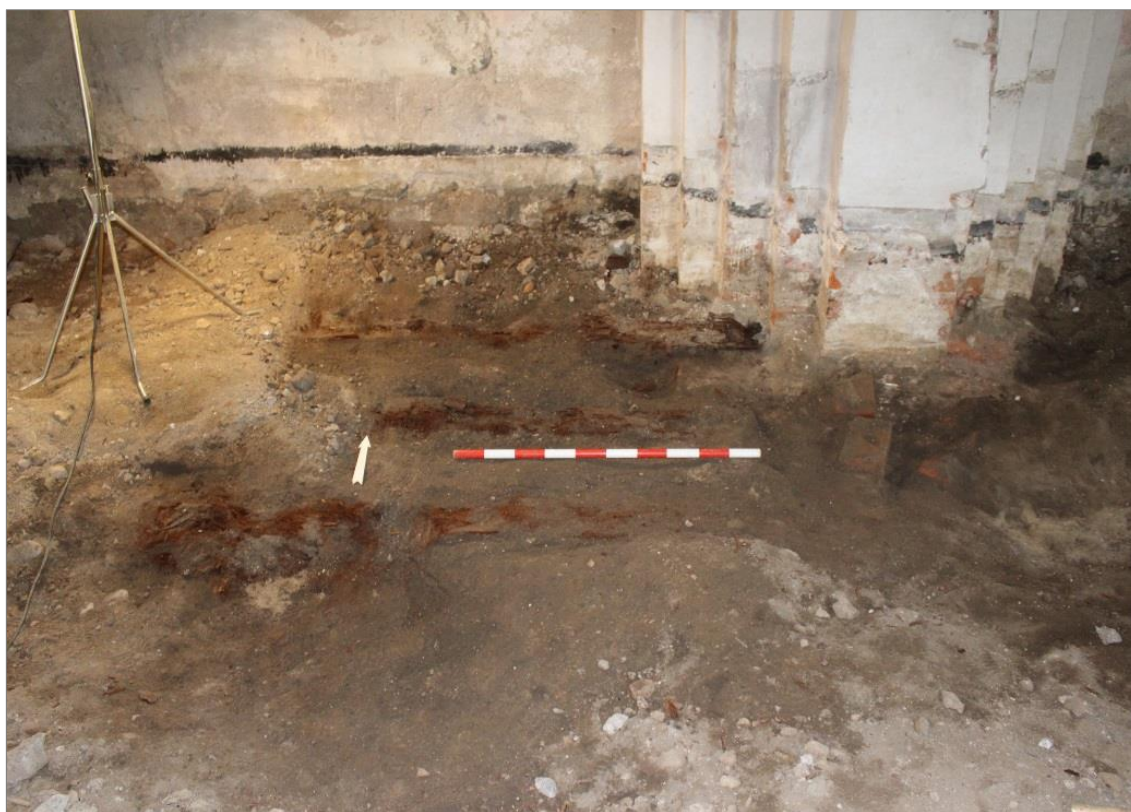
Figur 17. Tre parallella kraftigt förmultnade stockar invid strävpelaren i långhusets norra vägg. Den svarta linjen på väggen markerar den sentida golvnivån. Foto mot N, Elin Säll, Upplandsmuseet.

Under utfyllnadslagret påträffades ett antal kraftigt förmultnade stockar, 0,35–0,70 m under den sentida golvnivån (figur 17). Huvudsakligen låg stockarna i långhusets längdriktning (figur 18). Stockarna låg grundare på den södra sidan av mittgången än den norra. Rent allmänt var nivåerna på den framtagna ytan mycket ojämna. Stockarna var 0,20–0,25 m i diameter och upp till 5 m långa. På grund av den höga förmultningsgraden gick det inte att avgöra om stockarna var runda eller hade ett kvadratisk tvärsnitt. Stockarna tolkas som bjälklag till ett äldre golv. De var för nedbrutna för att kunna dendrodateras, men har troligen tillkommit på 1700-talet, möjligen i samband med att orgelläktaren tillkom 1771.

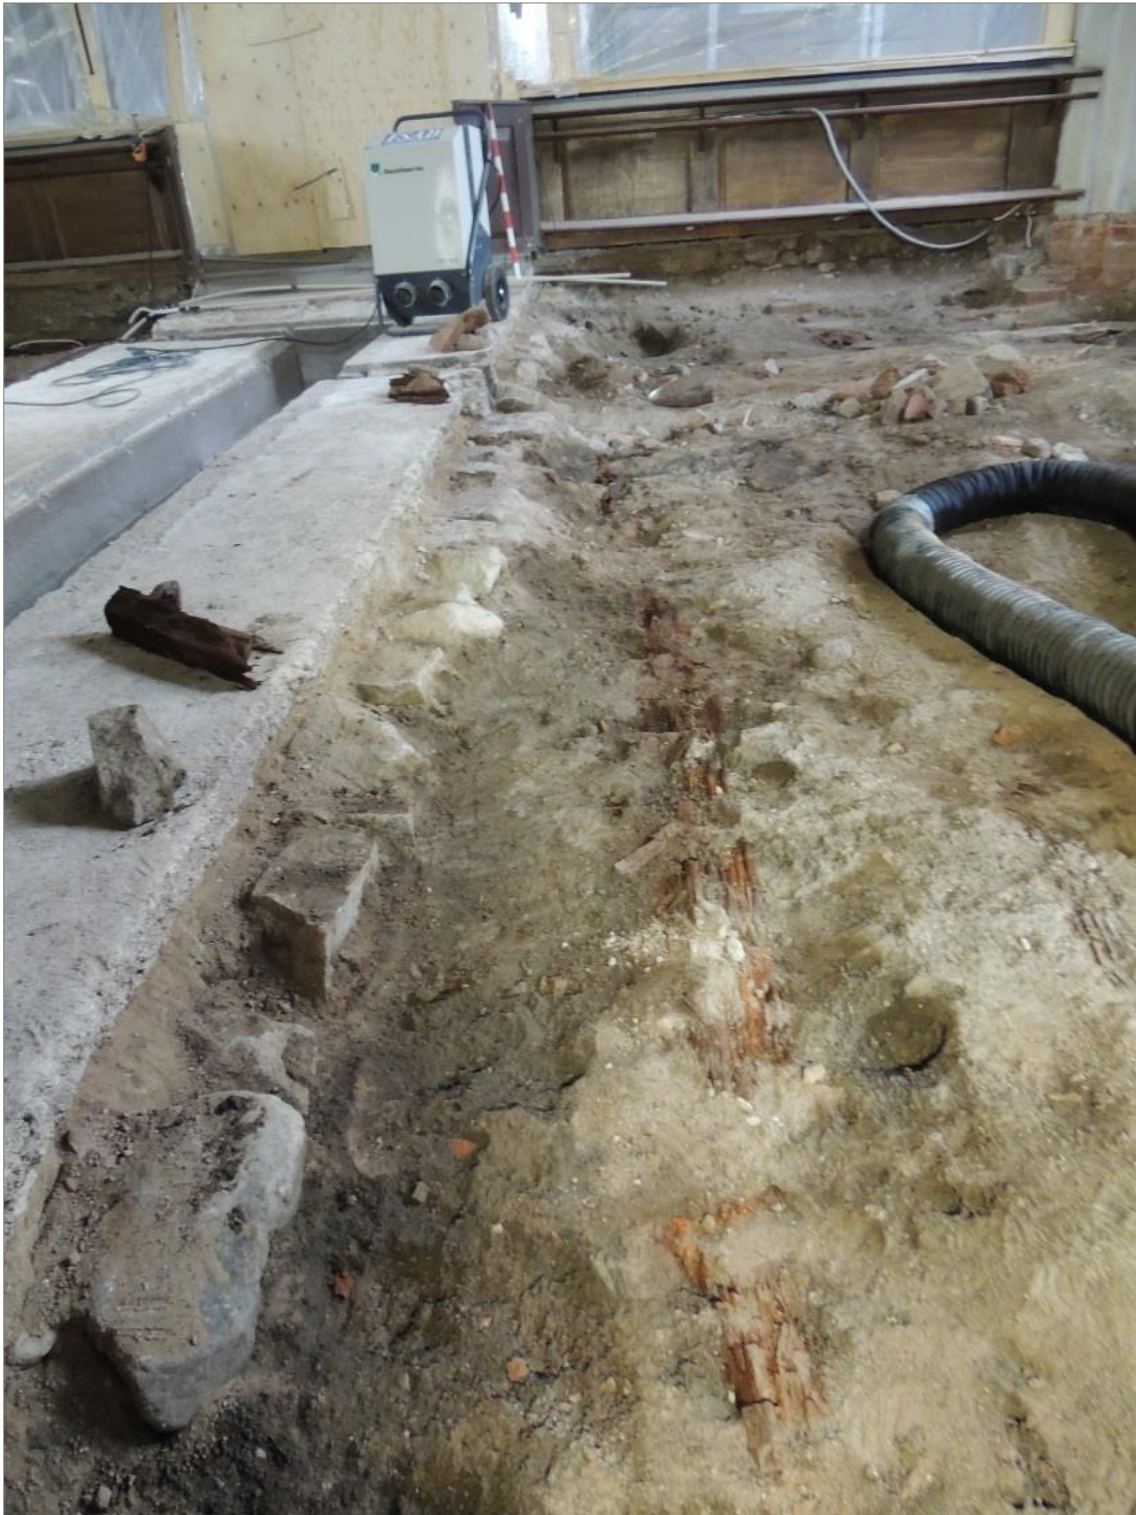
Figur 18. Sydöstra delen av långhuset i Jumkils kyrka, med rester av det äldre träbjälklaget synliga. I bakgrunden den tillfälliga avspärningen mot koret. Foto mot Ö, Elin Säll, Upplandsmuseet.

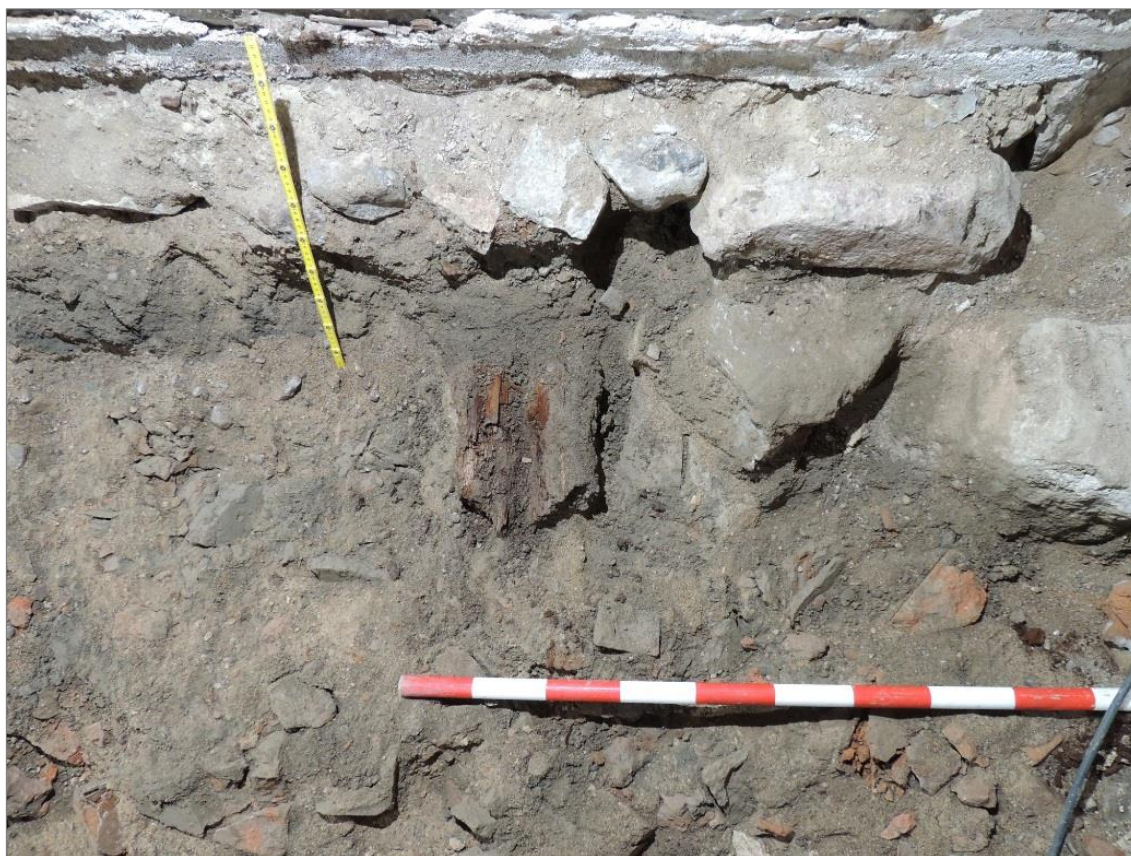
Figur 19. Bärlager 3, synligt som ett mörkt lager i bildens vänstra del. Det yngre ljusare bärlagret 1 med större stenar syns tydligt i bildens överkant. Centralt i bilden ses även en av de förmultnade stockarna i bjälklaget 2 Foto mot Ö, Elin Säll, Upplandsmuseet.

Stockarna i bjälklaget låg i ett mörkt lager av sand och krossat tegel, med stänk av murbruk och lera, cirka 0,40–0,70 m under den sentida golvnivån (figur 19). Ett flertal tegelstenar samt knytnävsstora stenar låg fritt i lagret. Lagret täckte hela långhusets yta och var 0,15–0,3 m tjockt. Vid provgrävning invid en pelare i långhusets norra del framkom ytterligare förmultnat trä på en djupare nivå än stockarna. Detta uppfattades först som ett möjligt kistlock, men visade sig var löst trä liggande i lagret. Lagret tolkas som ett utjämningslager vid anläggande av ett nytt golv. Då stockarna i bjälklaget 2 togs bort noterades att dessa legat delvis på bärlager 3, delvis direkt på det underliggande tegelgolvet 6. Det är därför rimligt att anta att bärlagret och bjälklag tillkommit ungefär samtidigt. I lagret påträffades flera mynt från 1600- och tidigt 1700-tal, ett bokbeslag, knappar, ett par fingerringar samt delar av ett knivhandtag i ben (figur xx). Mynten daterar lagret, och således omläggningen av golvet, till 1700-tal. Möjligen skedde arbetet i samband med att orgelläktaren byggdes 1761. Vid detta tillfälle hade alltså golvet i långhuset höjts cirka 0,3–0,4 m.

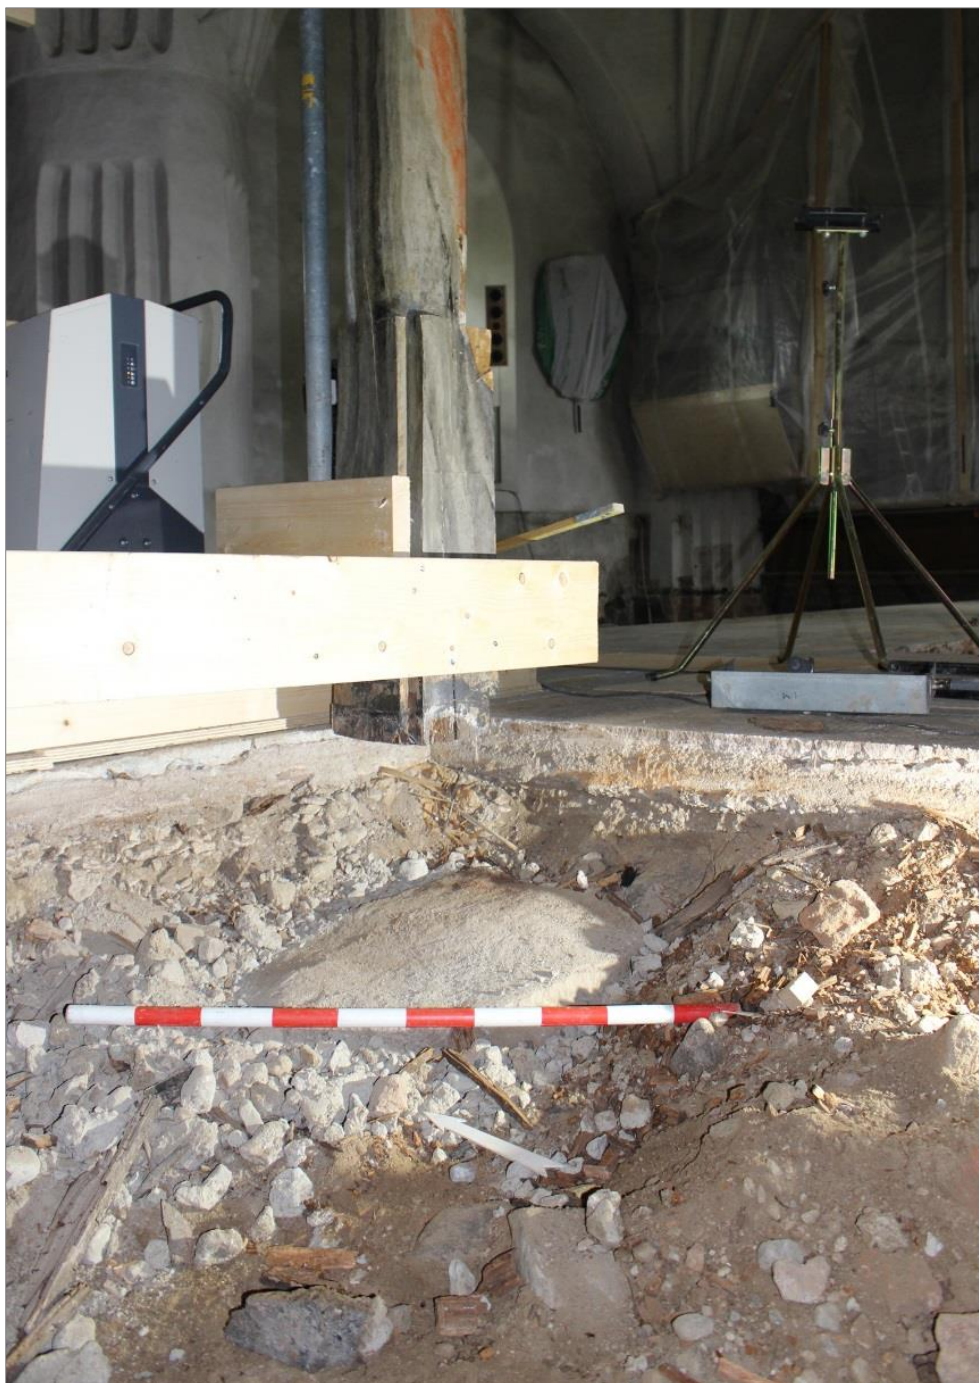
Figur 20. En del av läktarfundament 4, i form av ett större block cirka 0,2 m under betonggolvet. Vy mot nordöst. Foto mot V, Elin Säll, Upplandsmuseet.

Under orgelläktaren, i långhusets västra del, påträffades några större stenblock, 0,6–1,3 m stora, cirka 0,4 m under den sentida golvnivån (figur 20). Blocken låg underbärlager 1, och hade ingen kontakt med läktarpelarna. Det är troligt att pelarna ursprungligen vilat på blocken, men att de placerades på betonggolvet när detta gjöts på 1930-talet.

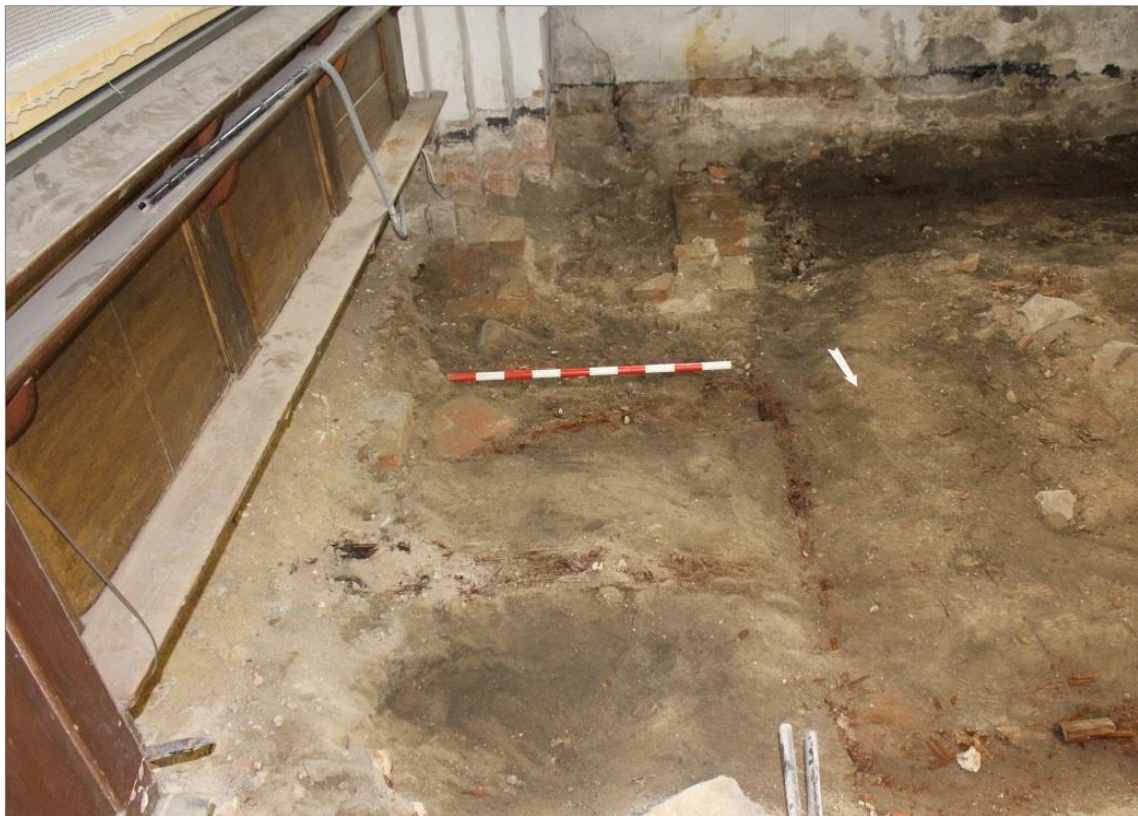
Figur 21. Korskranket synligt till höger om pelaren i kyrkans södra långvägg. Vy mot söder. Foto mot S, Elin Säll, Upplandsmuseet.

I långhusets sydöstra del, alldeles intill koret, påträffades en 2,5 m lång och 0,3 m bred tegelmur 0,5 m under den sentida golvnivån (figur 21–23). Muren var två skift bred och uppbyggd av stortegel till åtminstone två skifts djup. Den hade ursprungligen varit högre, eftersom det fanns bruk och avtryck av tegel på dess ovansida. Muren tolkas som ett fundament till ett äldre korskrank. Möjligen har korskranket tagits bort vid en ombyggnation av bänkraderna på 1760-talet. En annan möjlighet är att muren utgör rester av ett fundament till predikstolen, som sattes upp invid södra långhusväggen 1670 och flyttades till norra sidan 100 år senare.

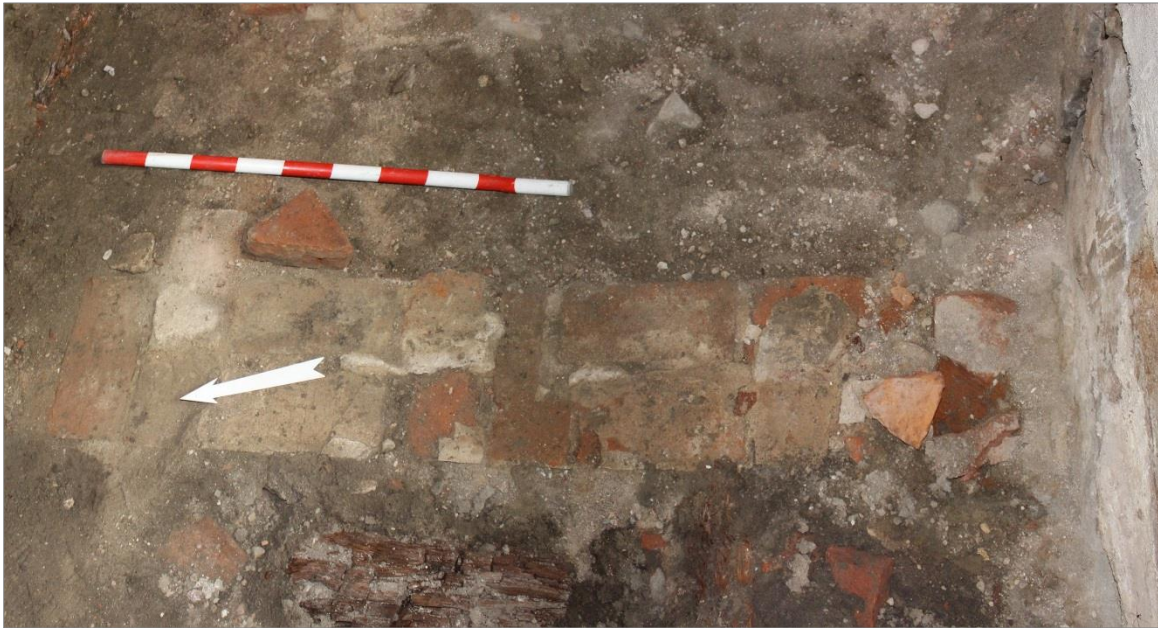
Figur 22. Korskranket framrensat. Lodfoto: Elin Säll, Upplandsmuseet

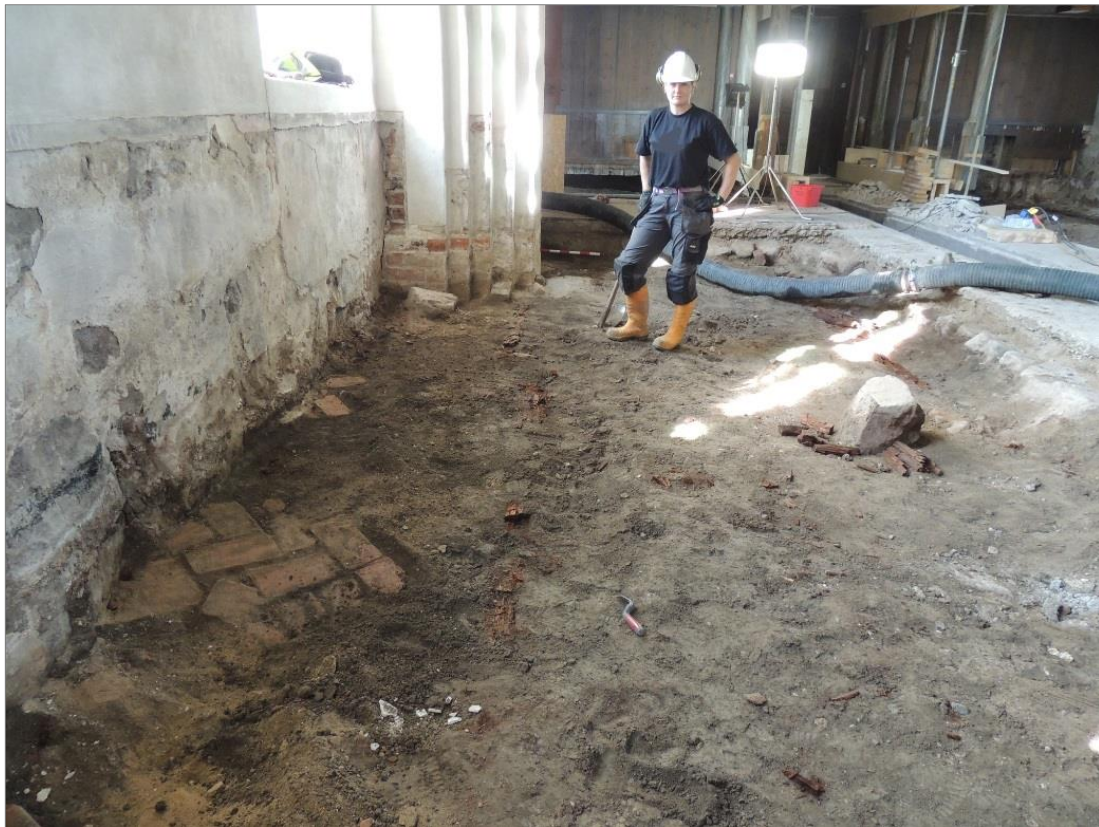
Figur 24. Elin Säll har precis rensat fram tegelgolvet i långhusets södra vägg. Foto mot V.

Vid schaktningsövervakningen av sugbilsarbetet för att ta bort uppstickande delar av bjälklag 2 och bärlager 3, framkom områden med fiskbensmönstrat tegelgolv 0,5–0,7 m under den sentida golvnivån (figur 24–26). Tegelgolvet var huvudsakligen synligt vid södra långhusmuren. Mindre delar kunde också observeras i norra delen av långhuset samt invid koret. De olika delarna utgör sannolikt ett och samma tegelgolv som täckt hela eller delar av långhuset. När golvet lades in kunde inte fastställas, men sannolikt är det medeltida. Det ojämna djupet på vilket golvresterna påträffades beror antagligen på sättningar i golvet. Detta är troligen anledningen till att det täckts över på 1700-talet.

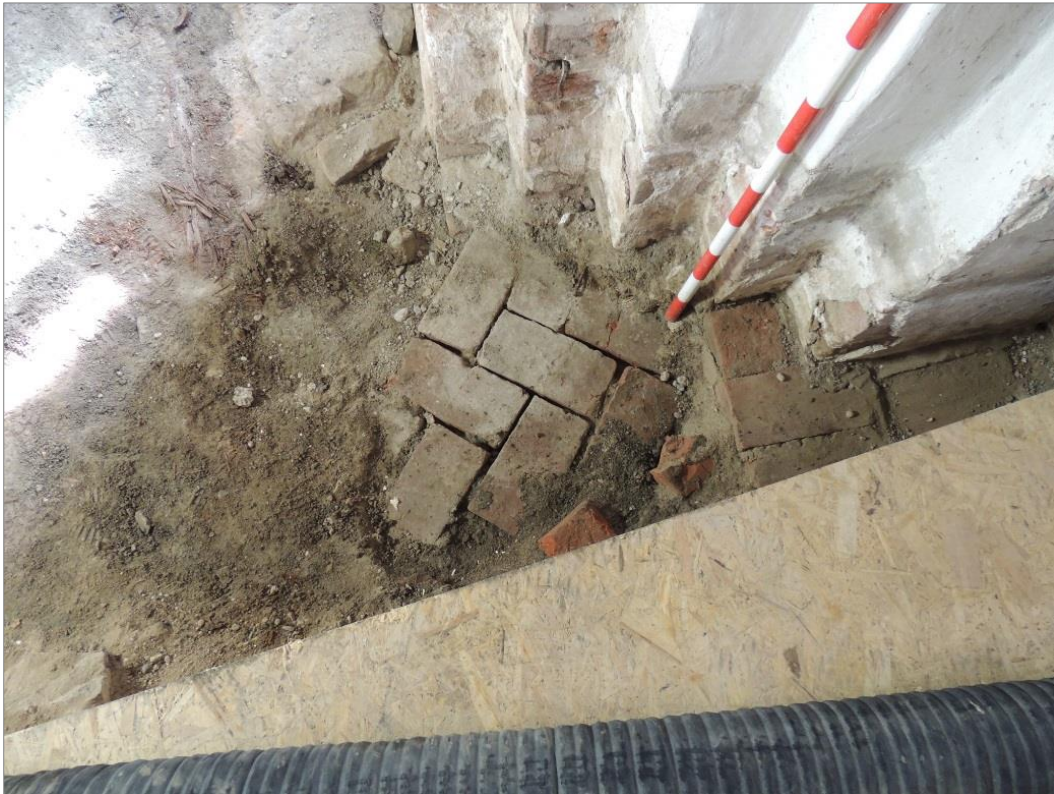
Figur 25. Tegelgolv invid södra långhusets strävpelare. Lodfoto.

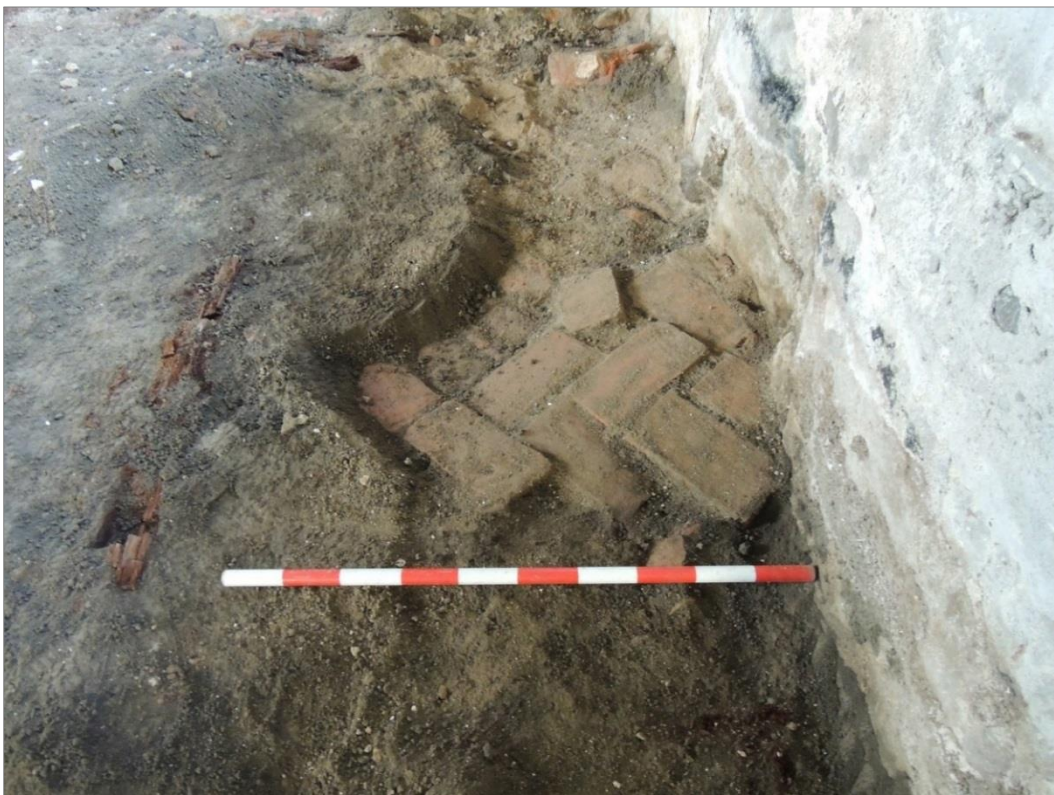
Figur 26. Tegelgolv invid långhusets södra vägg. Foto mot Ö, Elin Säll, Upplandsmuseet.

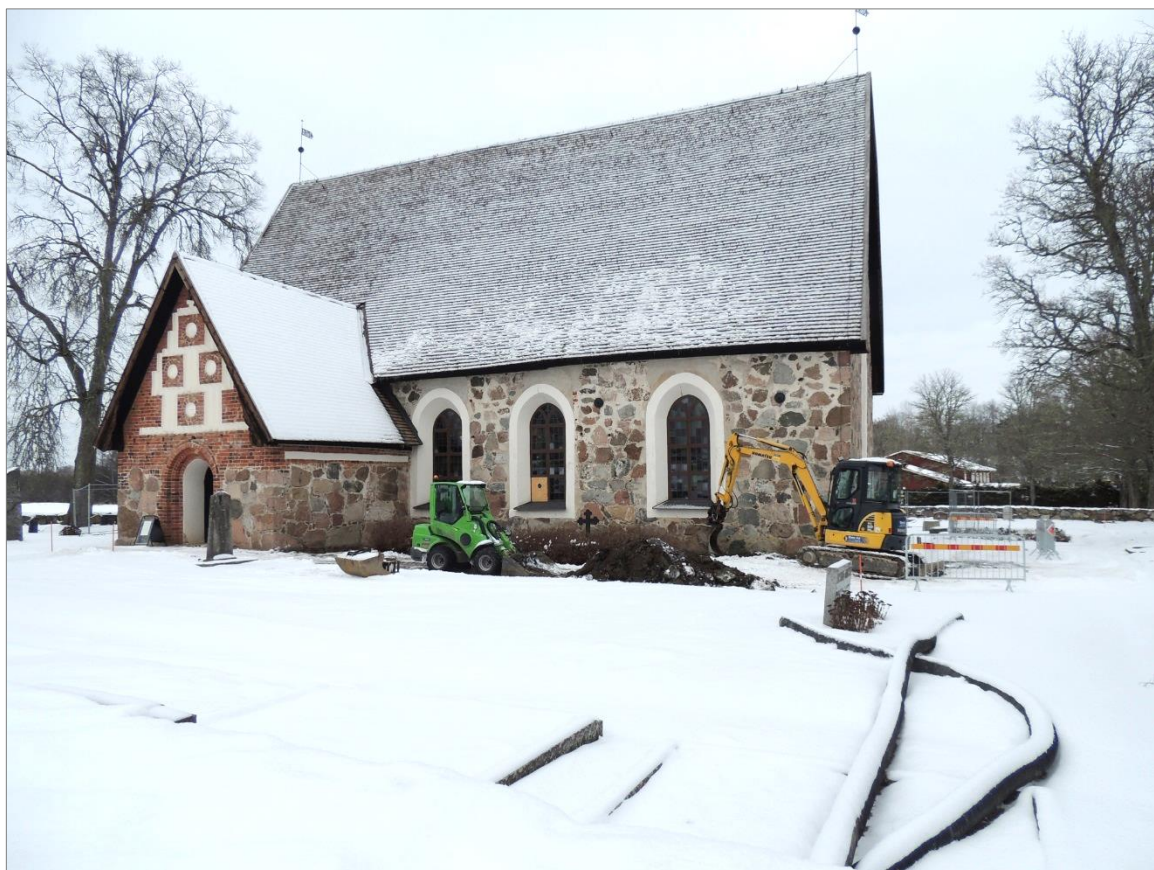
Figur 27. Schaktning invid kyrkans södra långsida. Termometern står på -18 grader och en grav (se nedan) har precis påträffats. Vy mot NV.

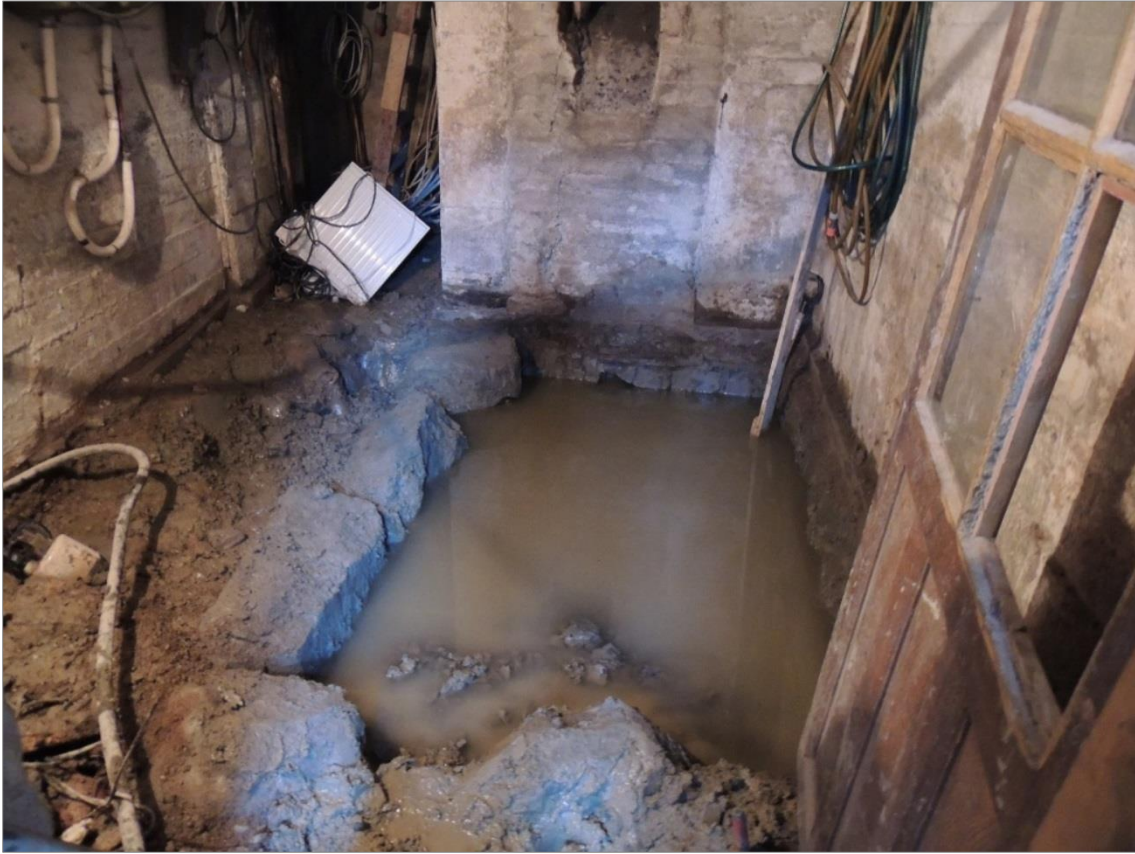
Figur 30. Grund till äldre källare i den delvis vattenfyllda källaren under sakristian. Foto mot V, Anna Ölund, Upplandsmuseet.

Stenarna kunde inte bevaras när pumpen skulle installeras, varför de avlägsnades efter genomförd dokumentation. Dokumentationen var översiktlig, eftersom den gjordes i svåra vinterförhållanden, med bristfällig belysning och med uppträngande grundvatten (figur 30–31).

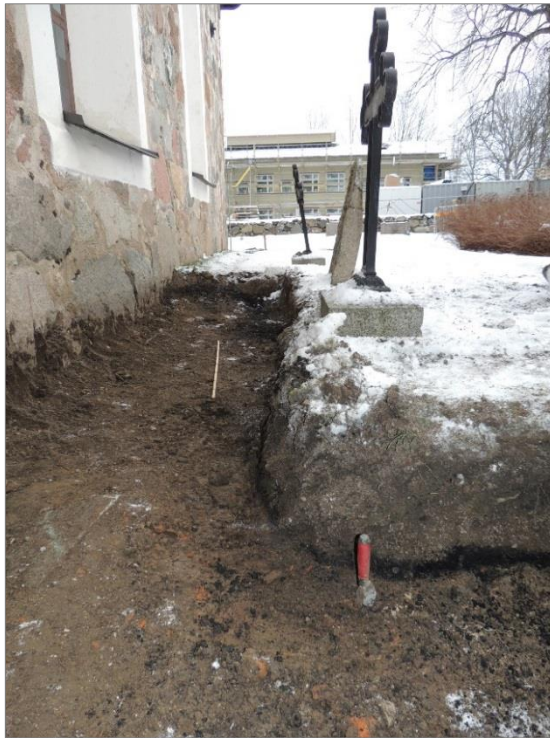
Figur 32 (t.v). Lagret tydligt synligt i botten av schaktet och i schakkanten. Foto mot Ö.

Kring hela kyrkan observerades ett mörkt lager 0,05–0,1 m tjockt. Det utgjordes av kol, sot och delvis förkolnat organiskt material, möjligen flis (figur 32). Lagret låg 0,3–0,35 m under nutida markyta. Enligt gräventreprenören var det även synligt i de schakt på östra gaveln som inte övervakats. I lagret fanns även enstaka ben och spik. Längs södra långsidan tog lagret plötsligt slut cirka 1 m ut från kyrkans fasad (figur 33). Möjligen var lagret sedan tidigare avgrävt närmast fasaden.

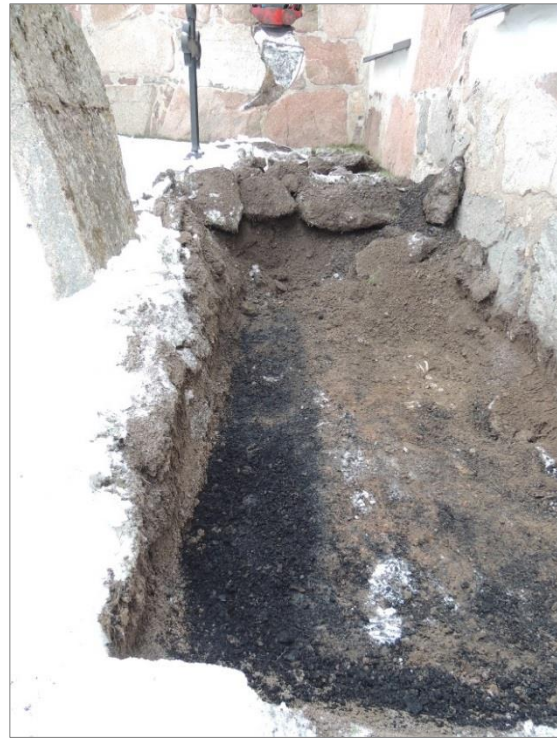
Figur 33 (t.h). Brandlager 8 tog slut cirka 1 m ut från kyrkans fasad längsmed den södra långhusväggen. Foto mot Ö.

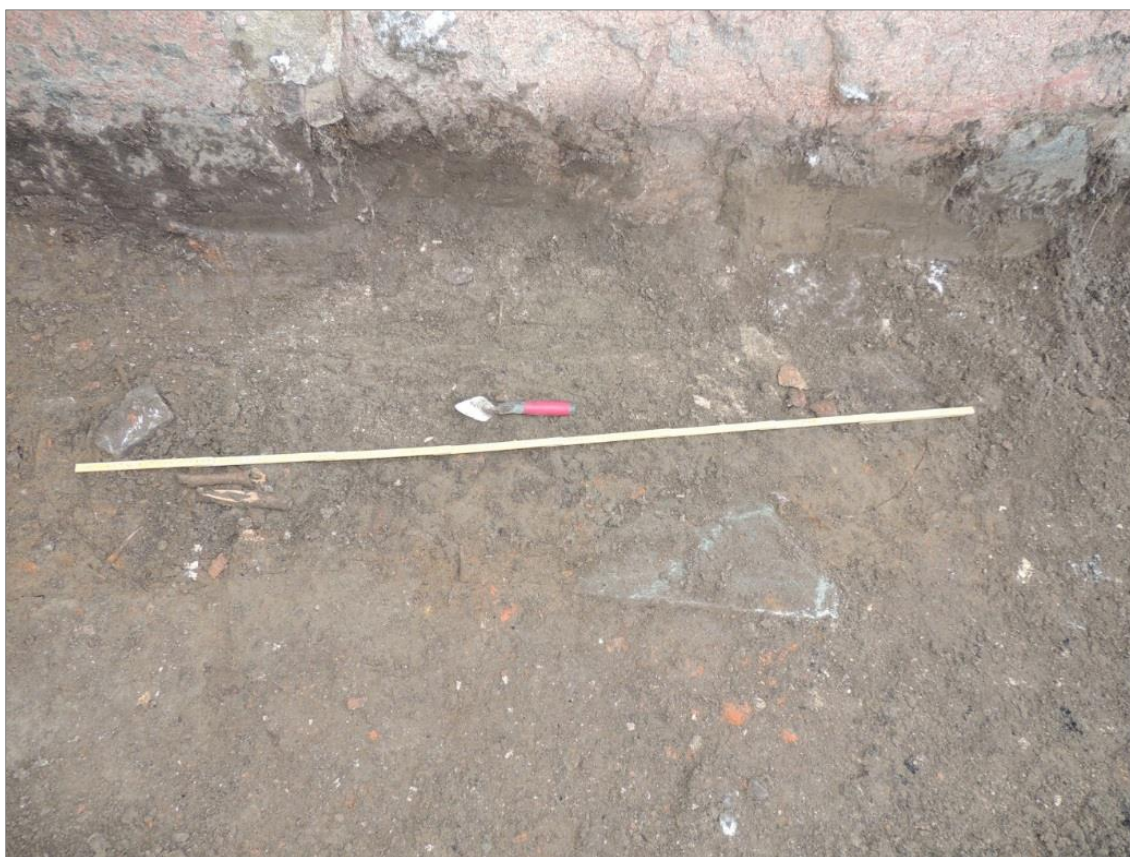
Figur 34. Graven som framkom vid södra långhusväggen. Notera rörben i vänstra delen och skalltak i den högra. Lodfoto

Cirka 0,3 m ut från södra långhusväggen och 0,95 m öster om vapenhusets vägg påträffades en avlång nedgrävning, 0,4 m under befintlig markyta. Nedgrävningen var 1,52 m lång, 0,4–0,5 m bred och dess fyllning utgjordes av lera som var något mer lucker och mörkare än omkringliggande lera (figur 34). I nedgrävningens kanter fanns flera spikar, som tolkades som kistspikar. Däremot fanns inget synligt trävirke. I östra änden fanns några enstaka skalltaksfragment och i västra änden ett par längre rörben. Anläggningen tolkades som en störd grav. Den avvek från den kristna traditionen att huvudet skall ligga i väster. Detta är ovanligt men inte unikt.

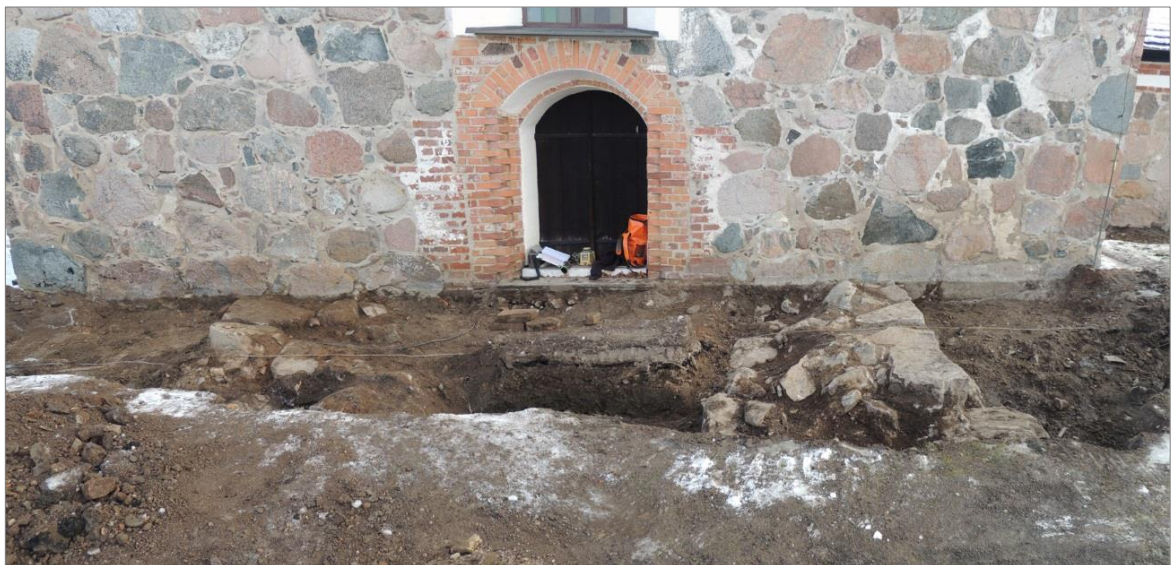
Figur 35. Panorama av kyrkans västra gavel med de synliga murarna. Perspektivet något förvrängt. Foto mot Ö.

Vid schaktning förbi kyrkans västgavel påträffades 2,6 m norr om långhusets sydvästra hörn en kraftig skalmur, minst 3,5 m lång (den försvann in västra schaktkanten), 1,75–1,9 m bred och 0,25–0,55 m hög. Den var uppbyggd av kraftiga, delvis tillslagna block 0,35–1,2 m stora. Muren löpte vinkelrätt ut från gaveln (figur 36). Muren var anlagd i stötfog, alltså dikt mot gaveln, inte förbunden med denna. Centralt i muren fanns en blandning av vittrat murbruk med 0,15–0,4 m stora stenar. I murens södra kant fanns ytterligare ett några stenar liggande på en lägre nivå, möjligen en de av en stödsyll. Muren överlagrades av raseringsmassor, 0,2–0,3 m tjocka, med kraftigt inslag av tegel. I raseringsmassorna påträffades ett mynt, daterat 1725, troligen av valören 1 öre. Ovanpå raseringsmassorna fanns samma brandlager (8) som observerats runtom hela kyrkan.
