Ett övergivet västtornsbygge och andra lämningar vid Jumkils kyrka

Arkeologisk schaktningsövervakning

Jumkils kyrka
Jumkil 3:1
Uppsala kommun
Uppland

Upplandsmuseets rapporter 2018:09
ISSN 1654-8280

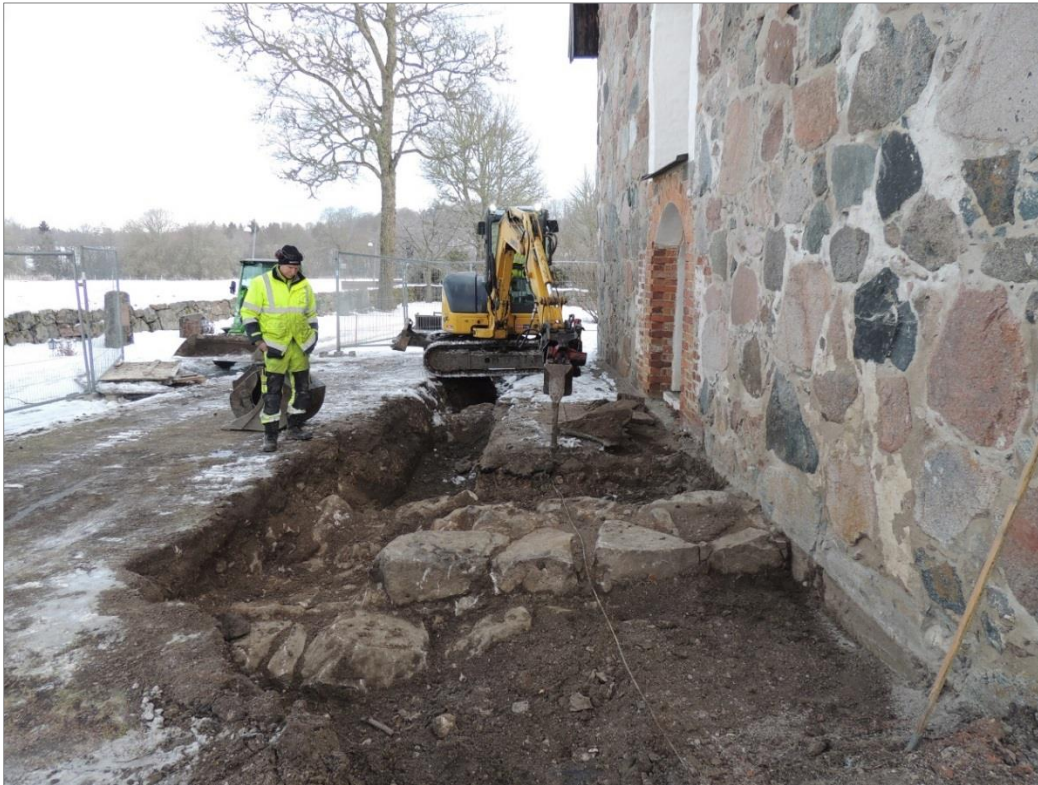
Figur 36. Västtornets södra mur. Foto mot N.

Vid schaktning förbi kyrkans västgavel påträffades 2,6 m norr om långhusets sydvästra hörn en kraftig skalmur, minst 3,5 m lång (den försvann in västra schaktkanten), 1,75–1,9 m bred och 0,25–0,55 m hög. Den var uppbyggd av kraftiga, delvis tillslagna block 0,35–1,2 m stora. Muren löpte vinkelrätt ut från gaveln (figur 36). Muren var anlagd i stötfog, alltså dikt mot gaveln, inte förbunden med denna. Centralt i muren fanns en blandning av vittrat murbruk med 0,15–0,4 m stora stenar. I murens södra kant fanns ytterligare ett några stenar liggande på en lägre nivå, möjligen en de av en stödsyll. Muren överlagrades av raseringsmassor, 0,2–0,3 m tjocka, med kraftigt inslag av tegel. I raseringsmassorna påträffades ett mynt, daterat 1725, troligen av valören 1 öre. Ovanpå raseringsmassorna fanns samma brandlager (8) som observerats runtom hela kyrkan.

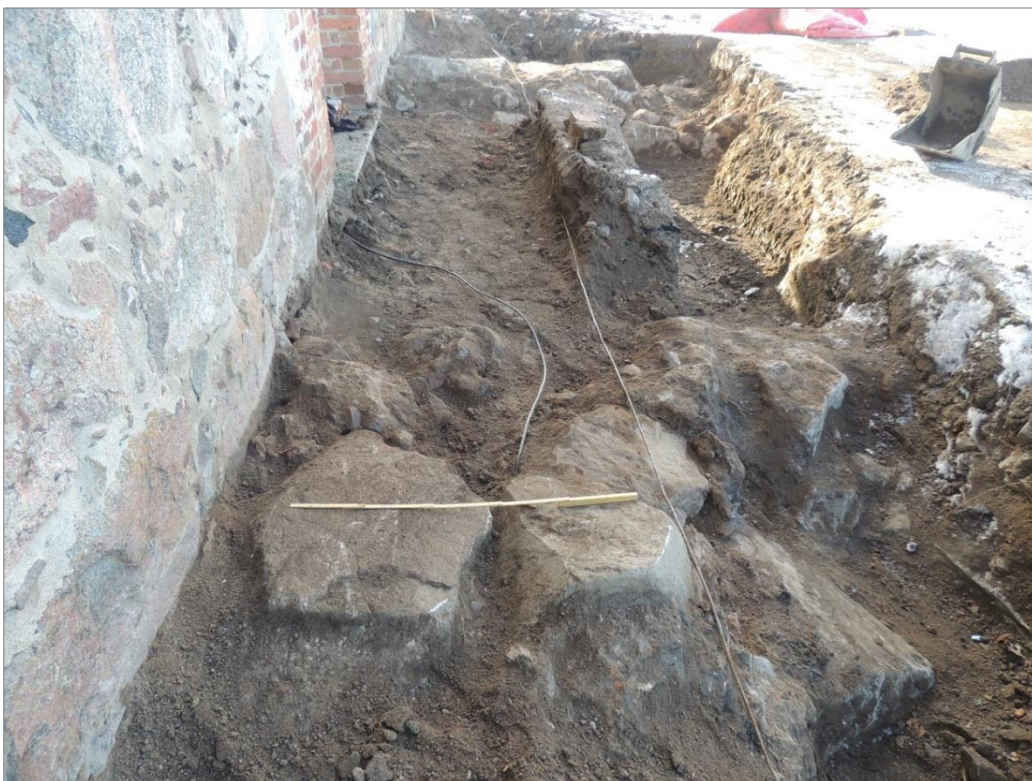
Figur 37. Västtornets norra mur. I bakgrunden syns även den södra muren. Foto mot S.

Ytterligare en skalmur påträffades 4,2 m norr om första (figur 37). Denna var minst 2,7 m lång, och 1,75–1,8 m bred, av 0,3–0,9 m stora block, byggd på samma sätt vinkelrätt ut från fasaden. Centralt fanns en blandning av vittrat murbruk med 0,1–0,2 m stora stenar. Muren överlagrades av 0,1–0,2 m tjocka raseringsmassor, huvudsakligen tegelkross. Den norra muren var inte lika välbevarad som den södra muren.

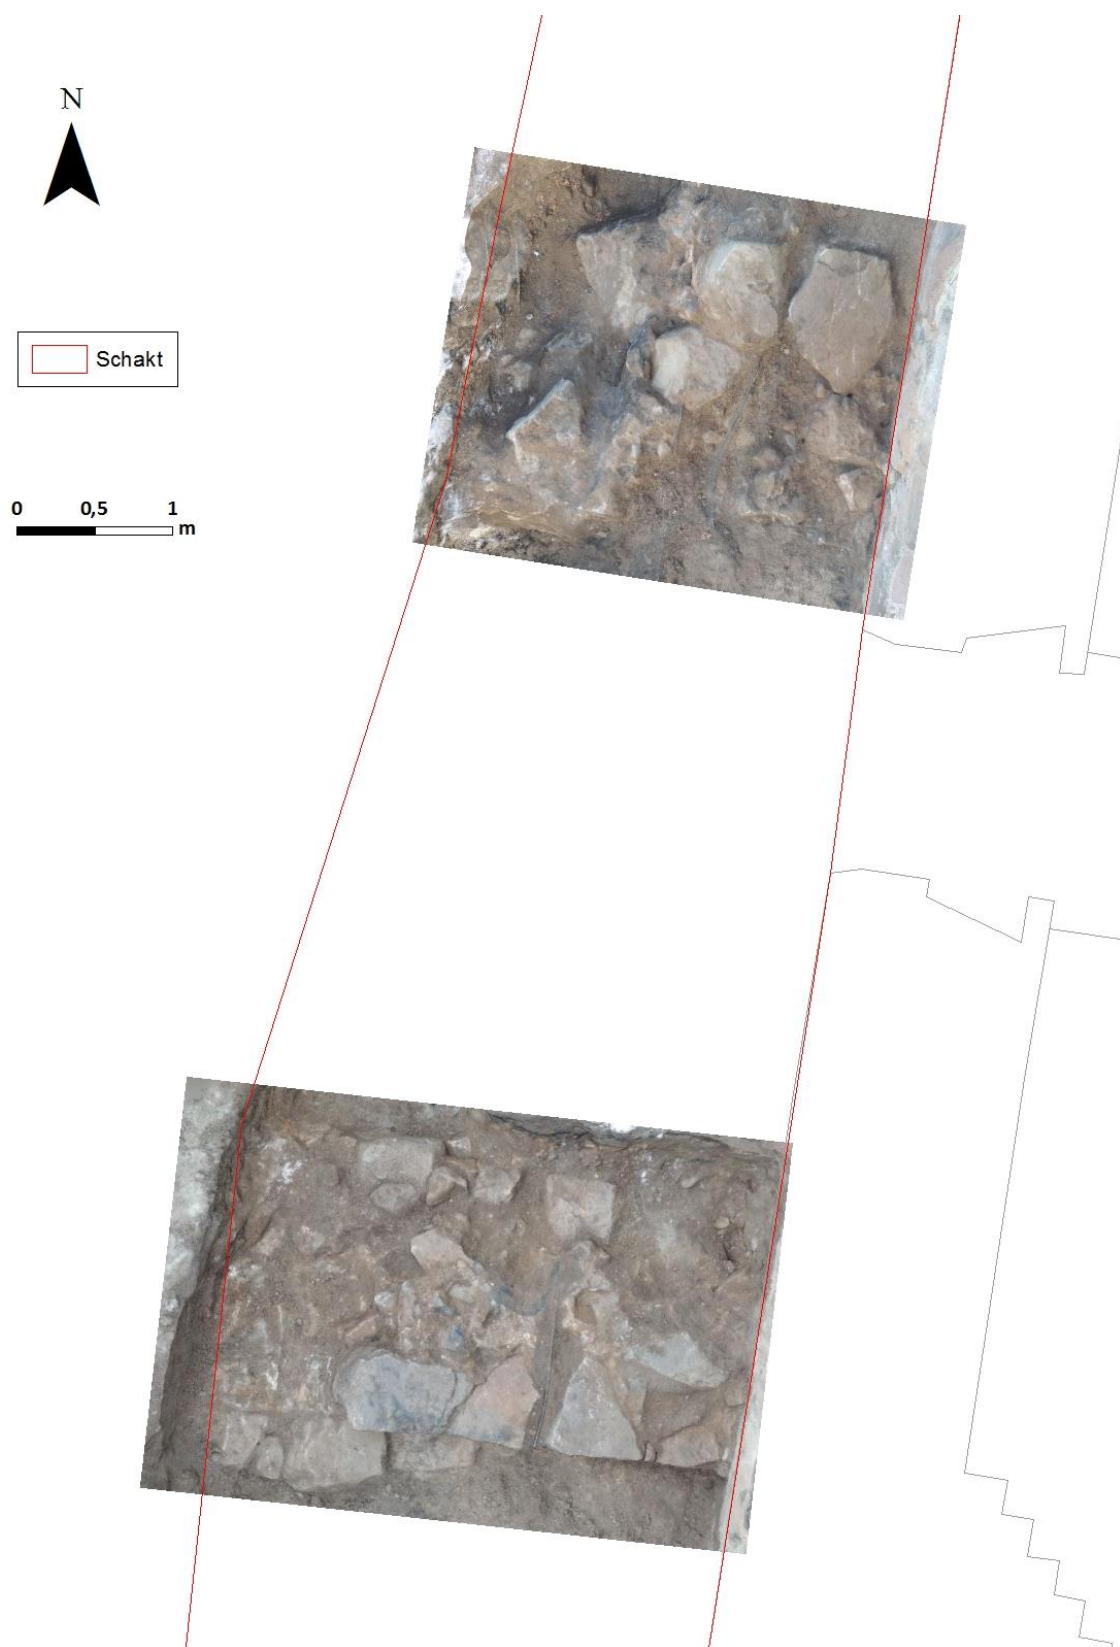
Figur 38. Fotomontage över kyrkans västra gavel med infällda lodfoton av de båda framrensade murarna. Skala 1:50.

Murarnas yttre dimensioner bildade en 8 m bred konstruktion, som inramar ett knappt 4 m brett inre ”rum” (figur 38). Detta hade inga bevarade golvlager, utan raseringsmassor fortsatte ner till orörd mark, cirka 0,7 m under nuvarande markyta.

Konstruktionen bör utgöra det påbörjade, men aldrig avslutade västtornet som beskrivits av Peringskiöld i slutet av 1600-talet. Detta finns möjligen avbildad av Hadorph (jfr figur 4) men har aldrig dokumenterats närmare. Tornbygget bör ha påbörjats någon gång under senmedeltiden, men aldrig kommit att slutföras (Nisbeth 1993). Myntet som påträffades i rasmassorna indikerar att konstruktionen rivits någon gång under 1700-talet.

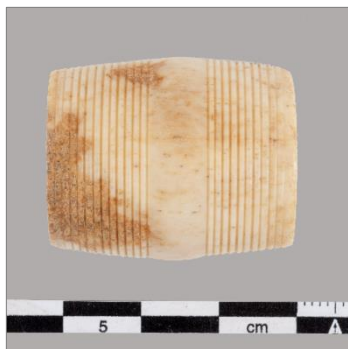
Figur 43. F24 - Knivhandtag i ben Foto: Bengt Backlund, Upplandsmuseet.

Ett fragmentariskt knivhandtag (F24) påträffades i bärlager 3 (figur 43). Handtaget var gjort svarvat ben, 31x24 mm stort med inskurna räfflor. Det hade ursprungligen haft ett runt tvärsnitt. Fyndet har troligen utgjort en del av ett segmenterat knivhandtag, med minst två sektioner till. Dessa kan ha varit i ben eller trä för att ge ett alternerande visuellt intryck.

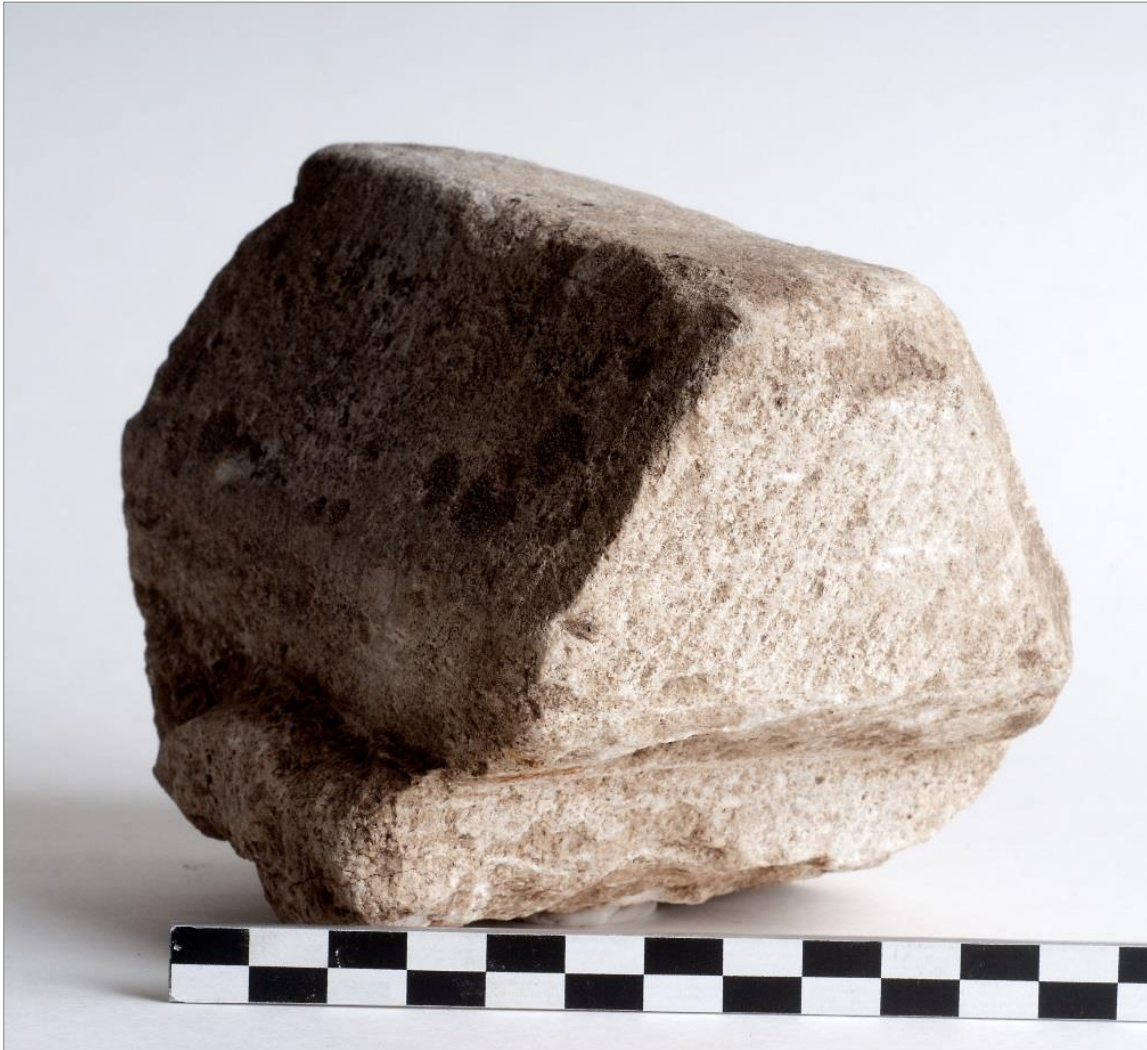
Figur 44. F25 - Fragment av masverksprofil. Foto: Bengt Backlund, Upplandsmuseet

Vid schaktning utanför kyrkans södra långsida påträffades ett fragment av en masverksprofil i kalksten (F25). Fragmentet är 125x105x95 mm stort, med plana tillhuggna ytor (figur 44). Sten är diagonalhuggen med tandad mejsel.

Det enda masverksarbete man känner till om Jumkils kyrka är det ursprungliga korfönstret i östgaveln. Denna knackades ner när ett större fönster installerades på 1820/30-talet (Blent 1997, s 98). Fragmentet har antagligen hamnat vid södra långväggen under senare tiders markarbeten.

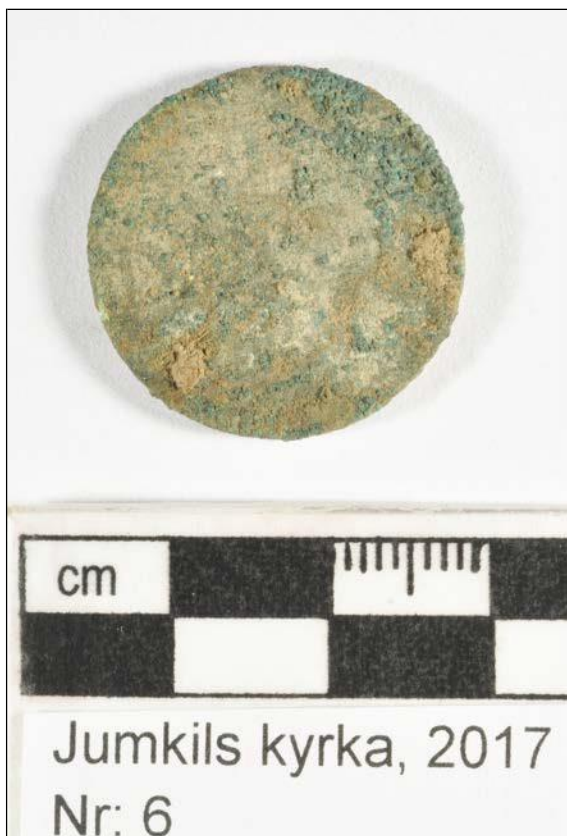
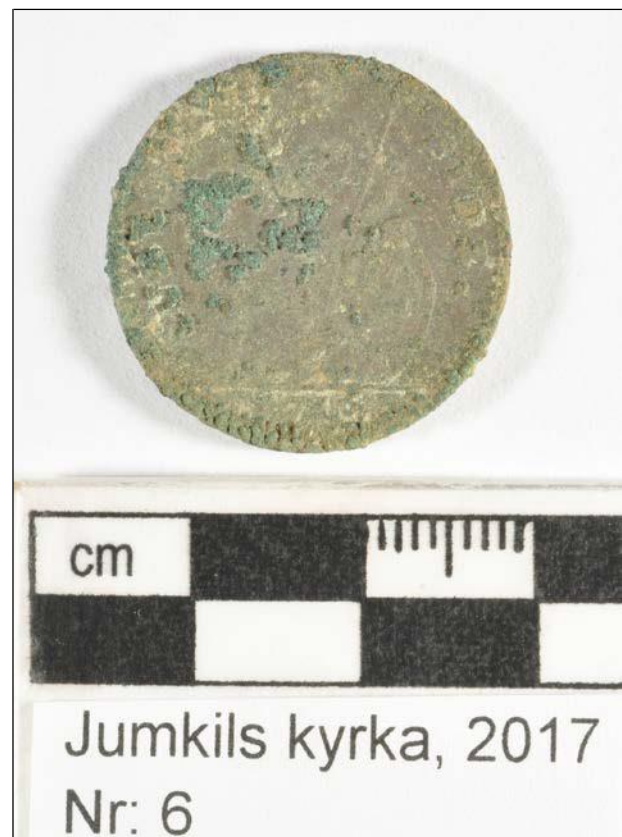
Myntet är relativt förorenat men inslag av något högre täta krustbildningar, med inslag av koppar(II)klorid. Präglingen skymtas svagt.

Myntet före konservering.

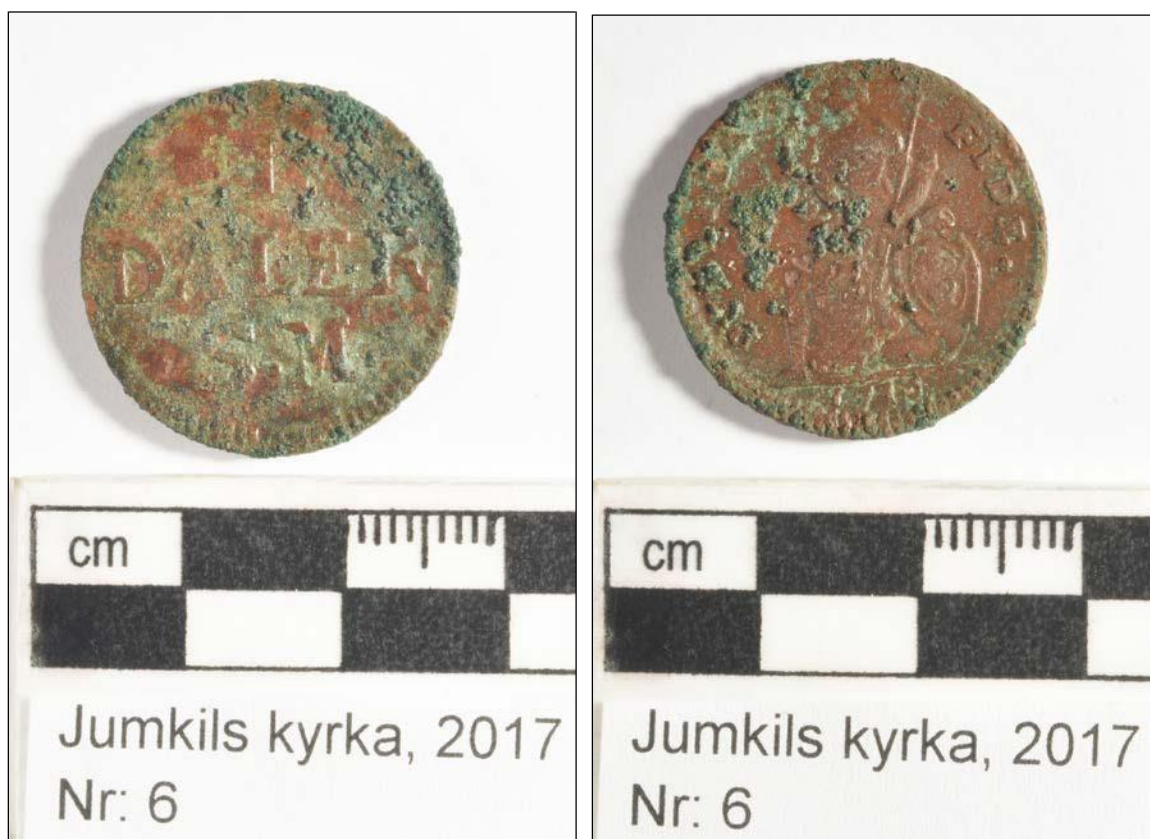
Myntet rengörs mekaniskt under mikroskop med dentalverktyg och trästicka samt mjuk pensel, för att avlägsna hårdare föroreningar. Vissa av krustorna jämnas endast något, eftersom ett avlägsnade skulle medföra omfattande skador på myntet. För att nå något djupare så rengörs ytorna lätt med EDTA-diNa 1,5% samt följande urlakning i varmt avjoniserat vatten i flera bad. Dehydrering i 95%-ig etanol med följande kontrollerad torkning. Behandling med BTA 3% i etanol, lufttorkning. Ytorna skyddas med Inkralack 3% i toluen samt lufttorkas.

Myntet efter behandling.

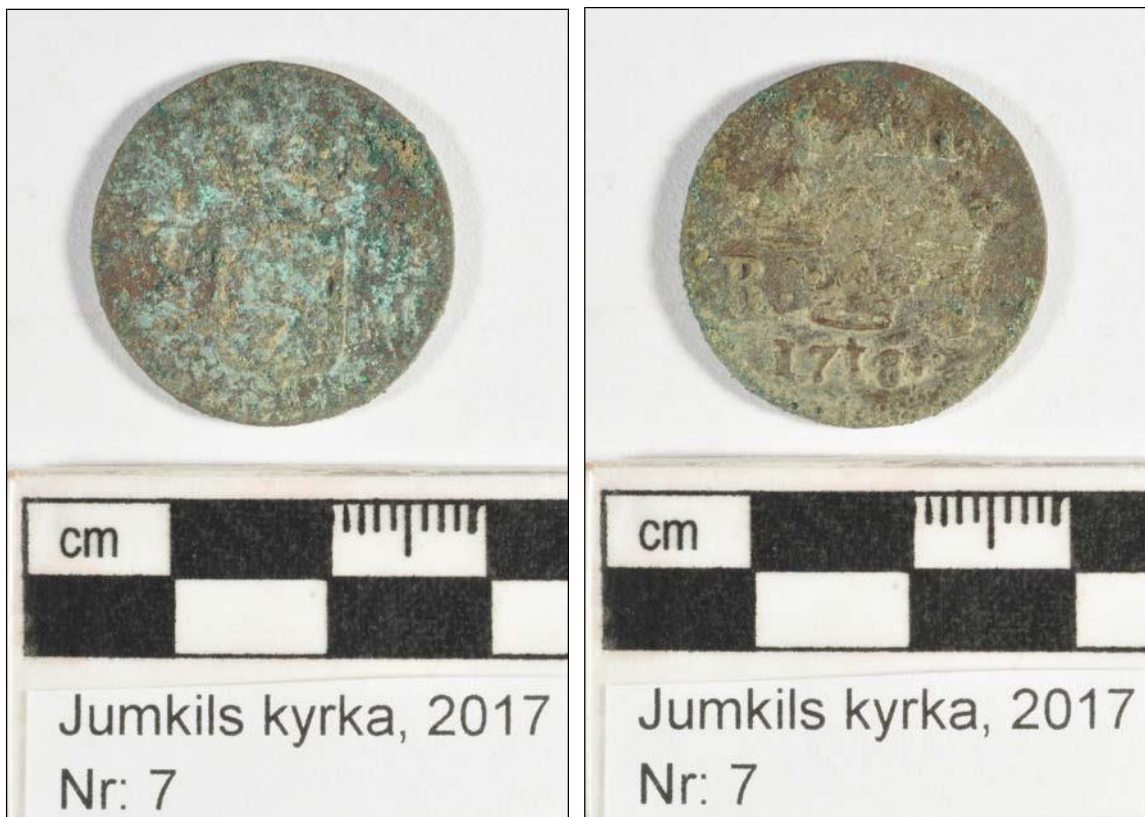
Myntet är relativt hårt korroderat med lägre krustor, inslag av koppar(II)klorid är synligt.

Präglingen kan ses på bägge sidor.

Myntet före konservering.

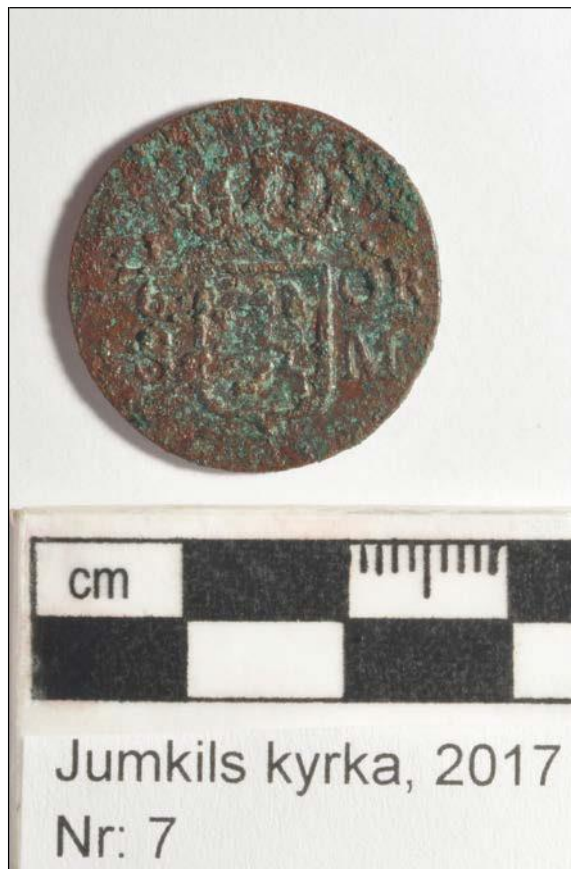
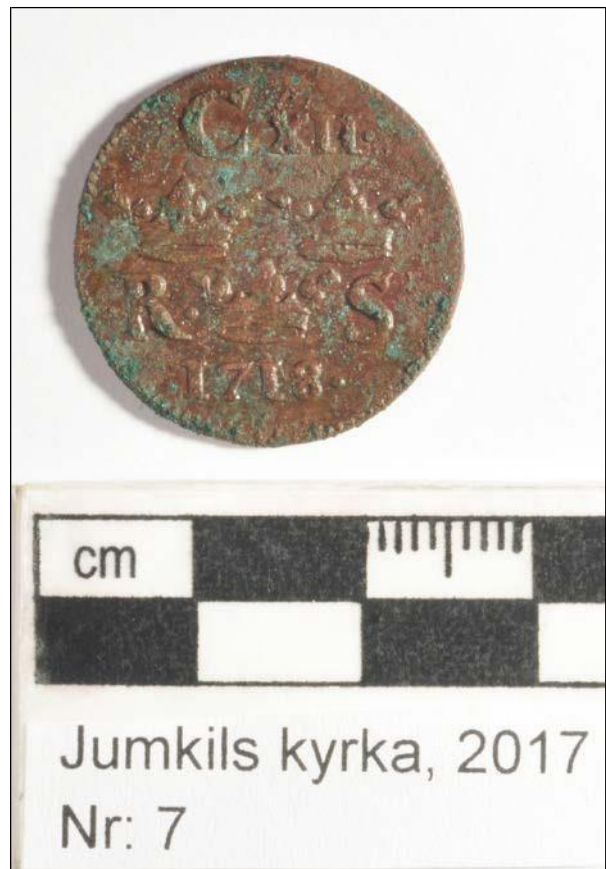
Myntet rengörs mekaniskt under mikroskop med dentalverktyg och trästicka samt mjuk pensel, för att avlägsna hårdare föroreningar. För att nå något djupare så rengörs ytorna lätt med EDTA-diNa 1,5% samt följande urlakning i varmt avjoniserat vatten i flera bad. Dehydrering i 95%-ig etanol med följande kontrollerad torkning. Behandling med BTA 3% i etanol, lufttorkning. Ytorna skyddas med Inkralack 3% i toluen samt lufttorkas.

Myntet efter konservering.

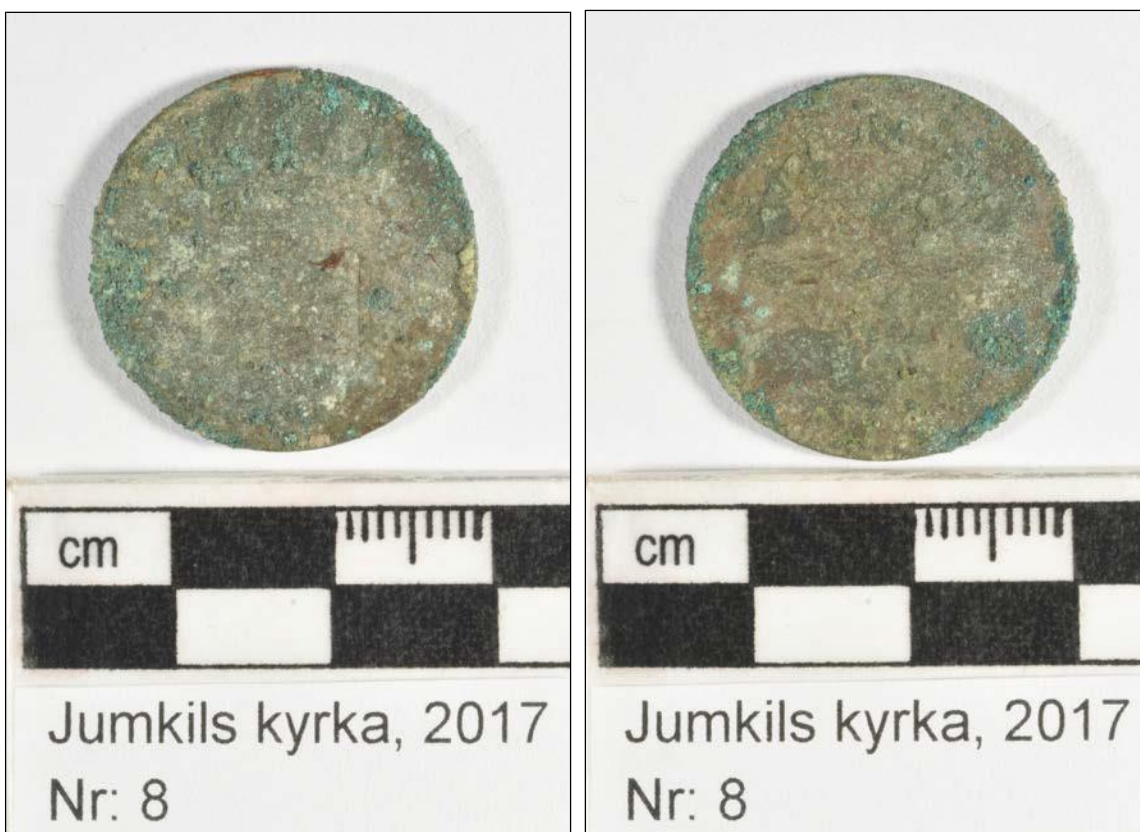
Myntet är hårt korroderat men förorenade ytor. Präglingen är svag och inslag av koppar(II)klorid är synligt, även lägre jämna krustbildningar.

Myntet före konservering.

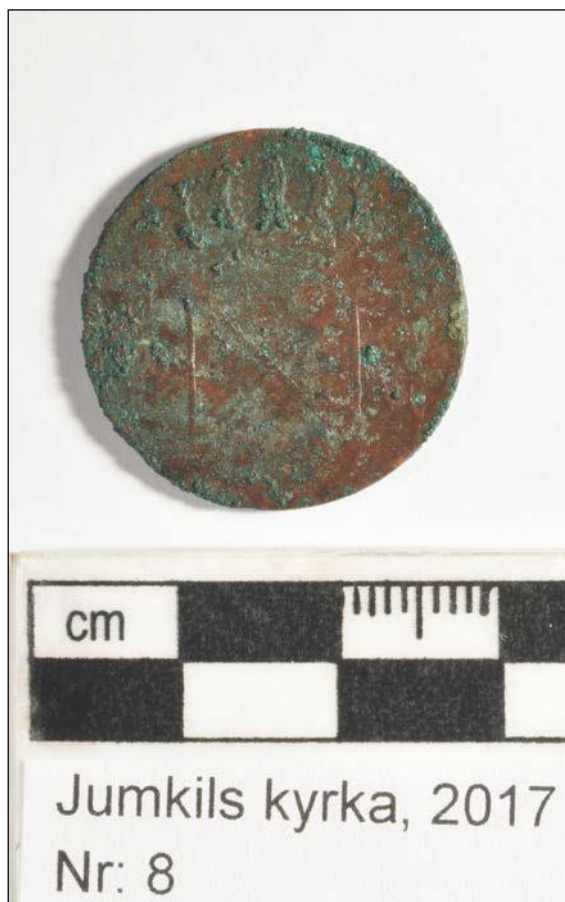
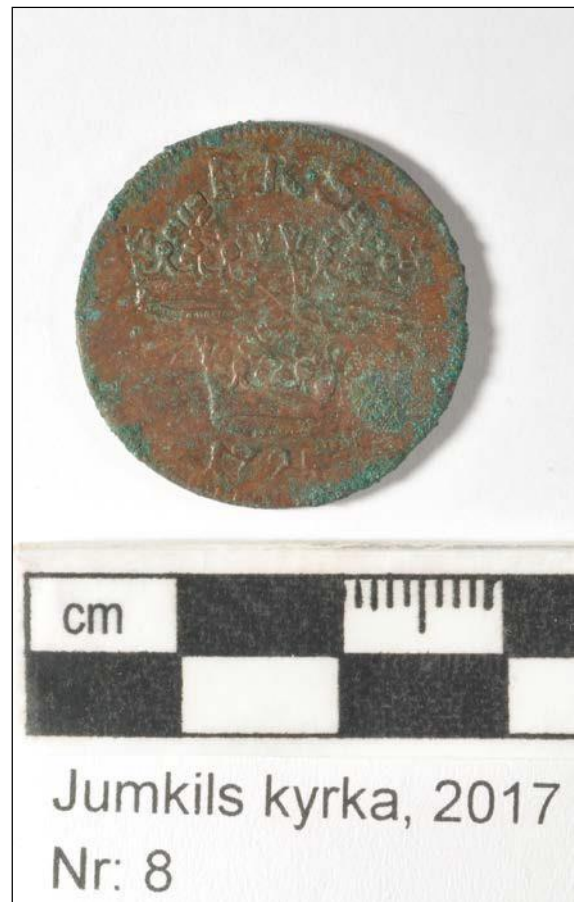
Myntet rengörs mekaniskt under mikroskop med dentalverktyg och trästicka samt mjuk pensel, för att avlägsna hårdare föroreningar. Vissa av krustorna jämnas endast något, eftersom ett avlägsnade skulle medföra omfattande skador på myntet. För att nå något djupare så rengörs ytorna lätt med EDTA-diNa 1,5% samt följande urlakning i varmt avjoniserat vatten i flera bad. Dehydrering i 95%-ig etanol med följande kontrollerad torkning. Behandling med BTA 3% i etanol, lufttorkning. Ytorna skyddas med Inkralack 3% i toluen samt lufttorkas.

Myntet efter konservering

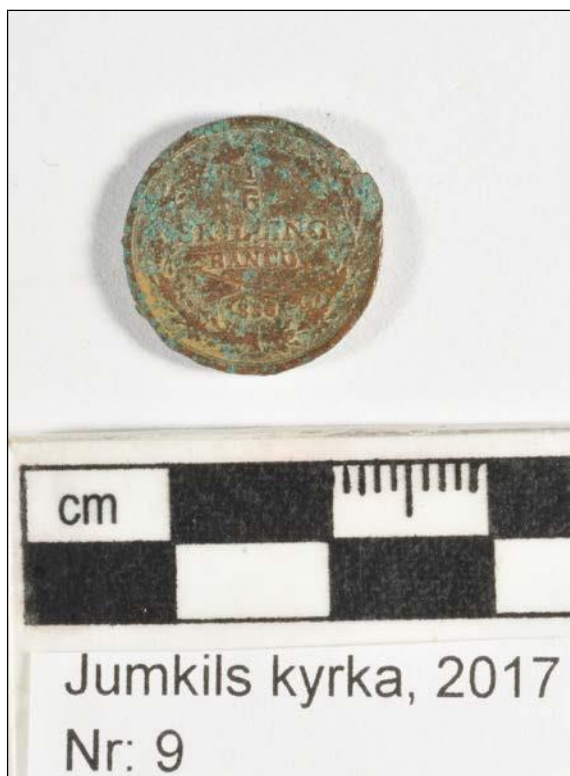
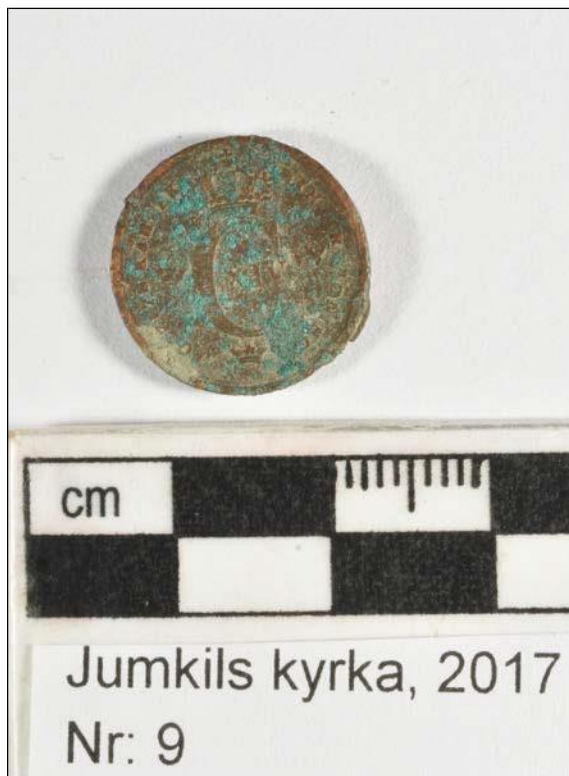
Myntet är hyggligt läsbart och ytorna täcks av tunna föroreningar, dessa är något kraftigare kring texten. Lägre hårda krustbildningar är spritt över sidorna och inslag av koppar(II)klorid är synligt.

Myntet före konservering.

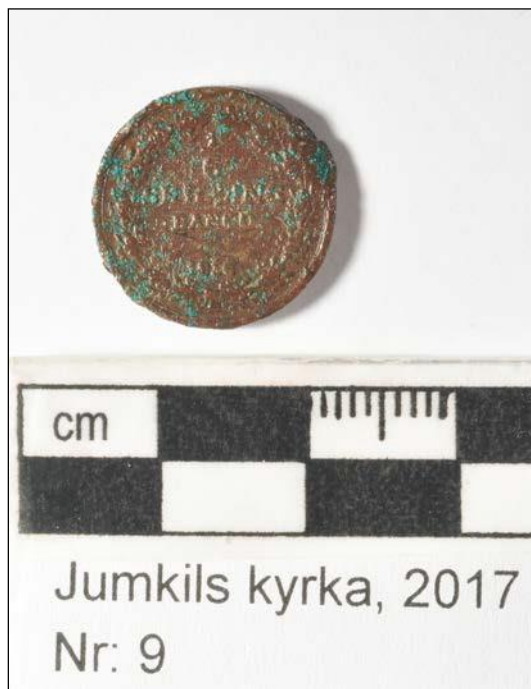
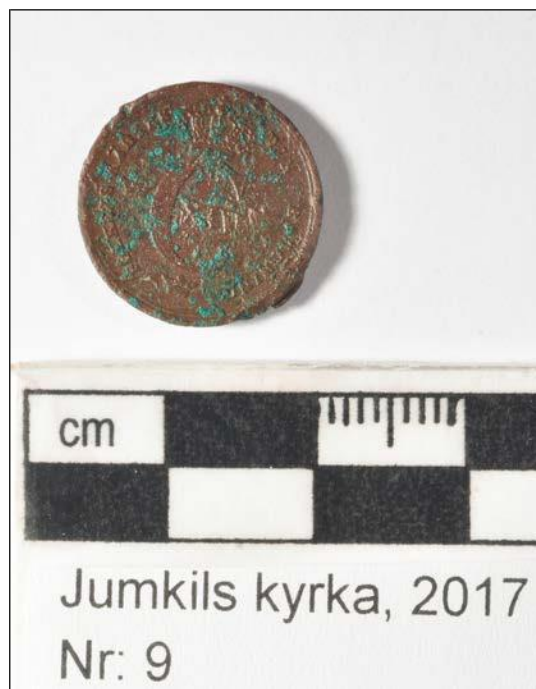
Myntet rengörs mekaniskt under mikroskop med dentalverktyg och trästicka samt mjuk pensel, för att avlägsna hårdare föroreningar. För att nå något djupare så rengörs ytorna lätt med EDTA-diNa 1,5% samt följande urlakning i varmt avjoniserat vatten i flera bad. Dehydrering i 95%-ig etanol med följande kontrollerad torkning. Behandling med BTA 3% i etanol, lufttorkning. Ytorna skyddas med Inkralack 3% i toluen samt lufttorkas.

Myntet efter konservering.

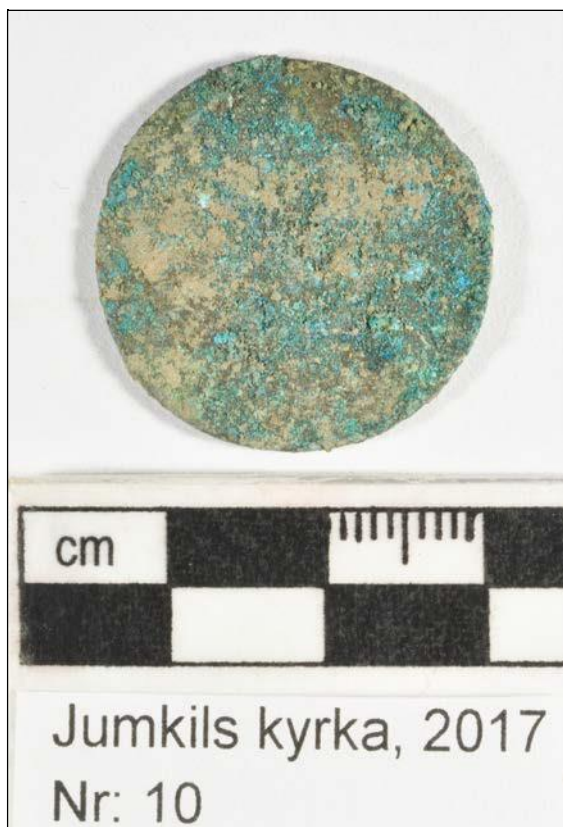
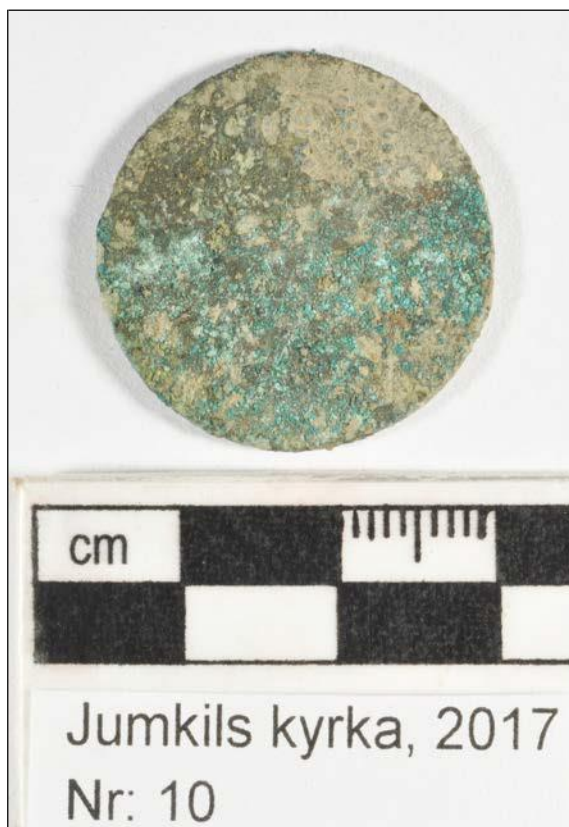
Föremålet är relativt hårt korroderat med lägre krustor, inslag av koppar(II)klorid är synligt.

Präglingen kan svagt anas.

Myntet före konservering.

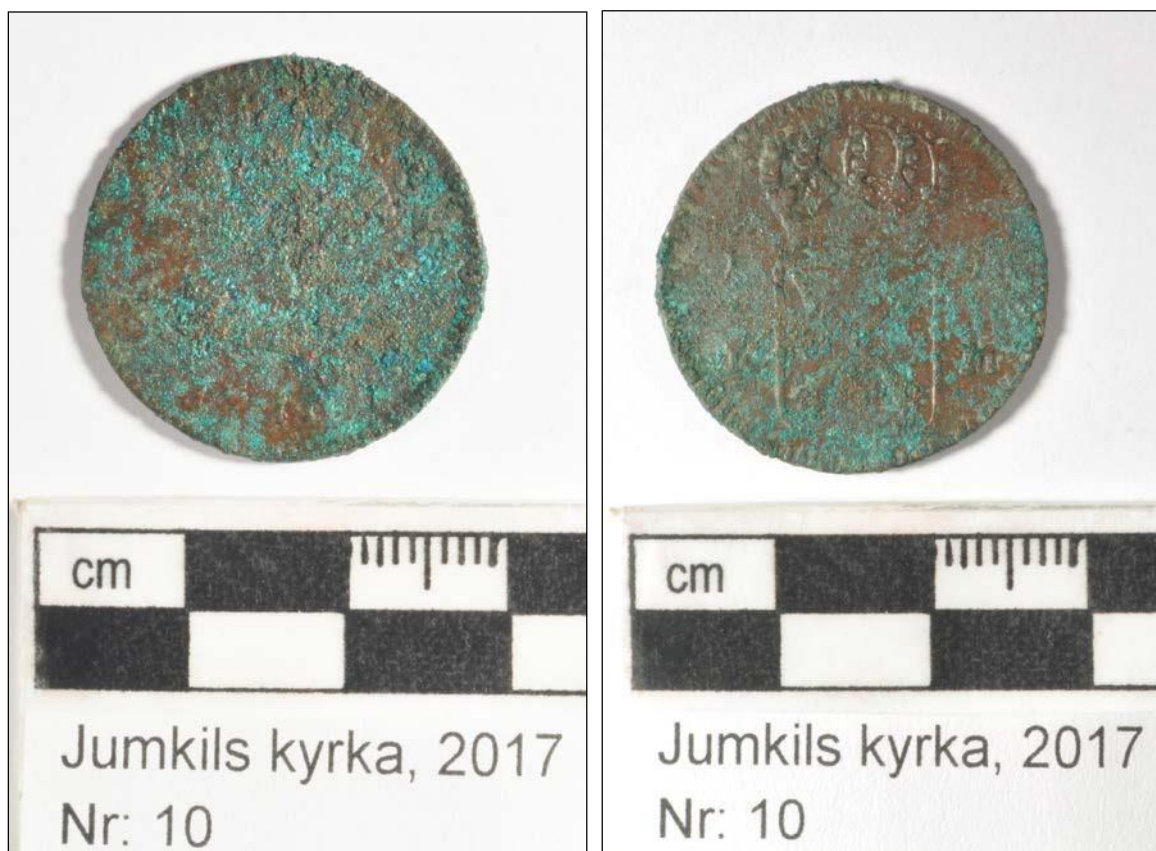
Myntet rengörs mekaniskt under mikroskop med dentalverktyg och trästicka samt mjuk pensel, för att avlägsna hårdare föroreningar. Vissa av krustorna jämnas endast något, eftersom ett avlägsnade skulle medföra omfattande skador på myntet. För att nå något djupare så rengörs ytorna lätt med EDTA-diNa 1,5% samt följande urlakning i varmt avjoniserat vatten i flera bad. Dehydrering i 95%-ig etanol med följande kontrollerad torkning. Behandling med BTA 3% i etanol, lufttorkning. Ytorna skyddas med Inkralack 3% i toluen samt lufttorkas.

Myntet efter konservering.

Trolig identifiering: Ulrika Eleonora, 1 Öre Kopparmynt, 1719.

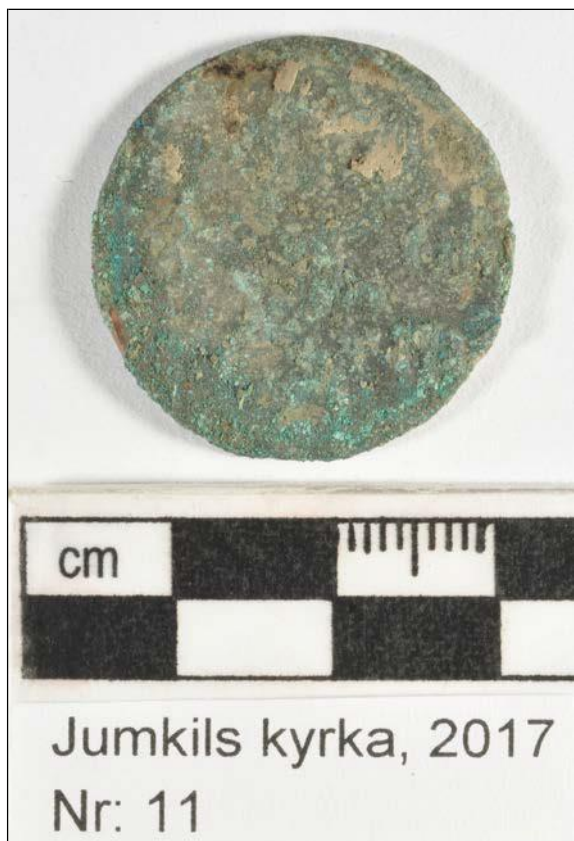
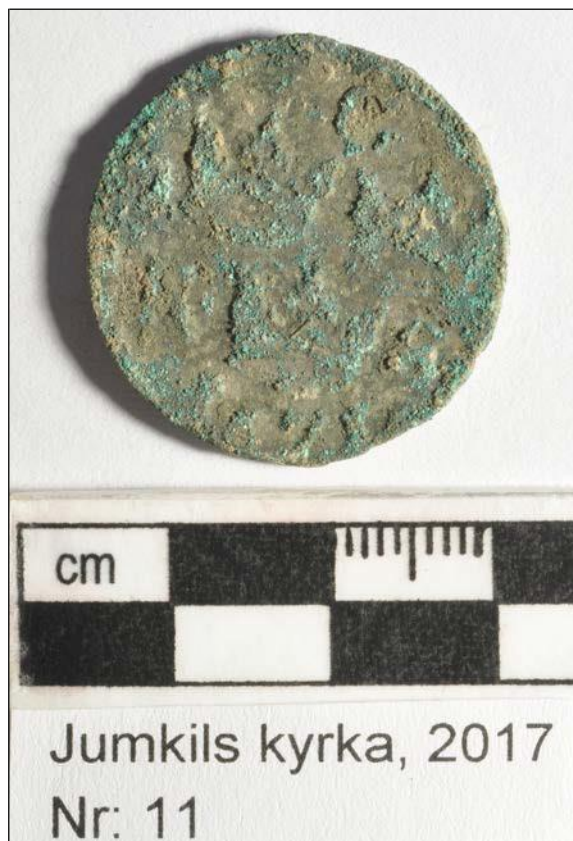
Myntet är relativt förorenat men inslag av låga täta krustbildningar, med inslag av koppar(II)klorid.

Myntet före konservering.

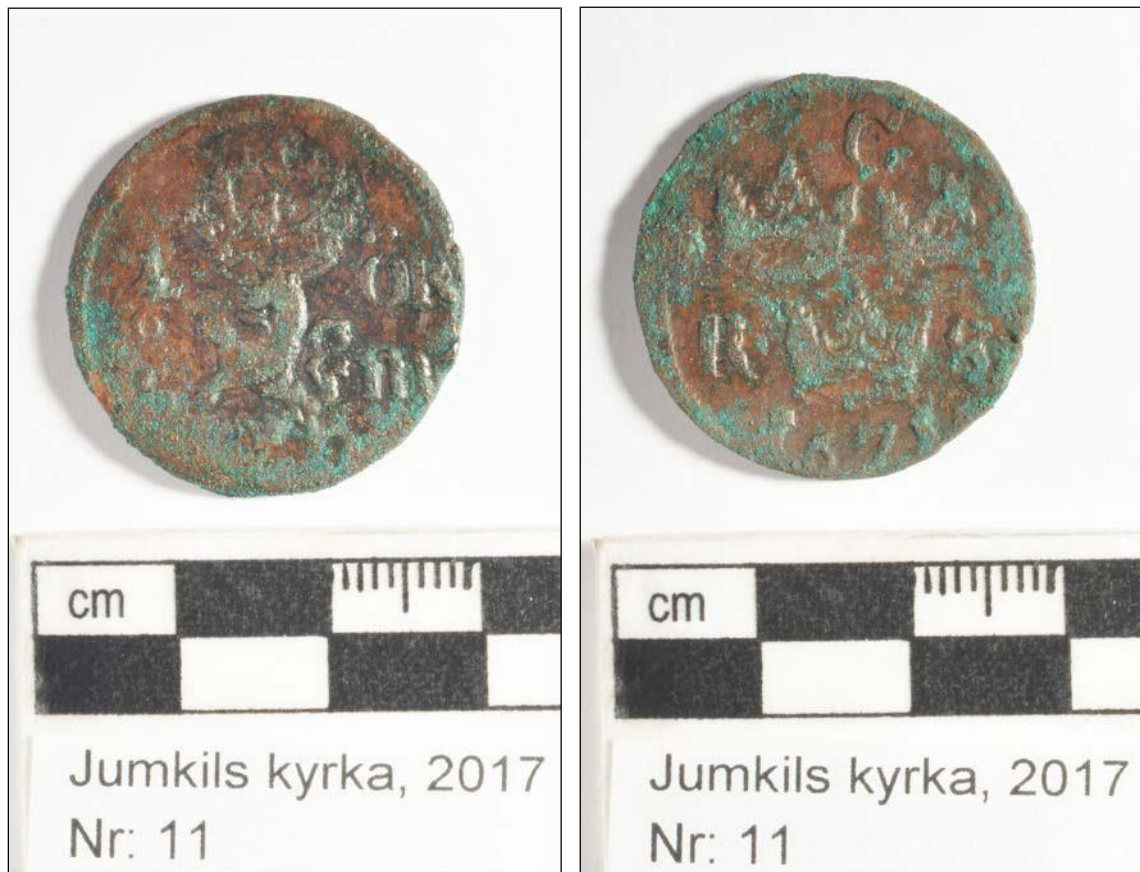
Myntet rengörs mekaniskt under mikroskop med dentalverktyg och trästicka samt mjuk pensel, för att avlägsna hårdare föroreningar. För att nå något djupare så rengörs ytorna lätt med EDTA-diNa 1,5% samt följande urlakning i varmt avjoniserat vatten i flera bad. Dehydrering i 95%-ig etanol med följande kontrollerad torkning. Behandling med BTA 3% i etanol, lufttorkning. Ytorna skyddas med Inkralack 3% i toluen samt lufttorkas.

Myntet efter behandling.

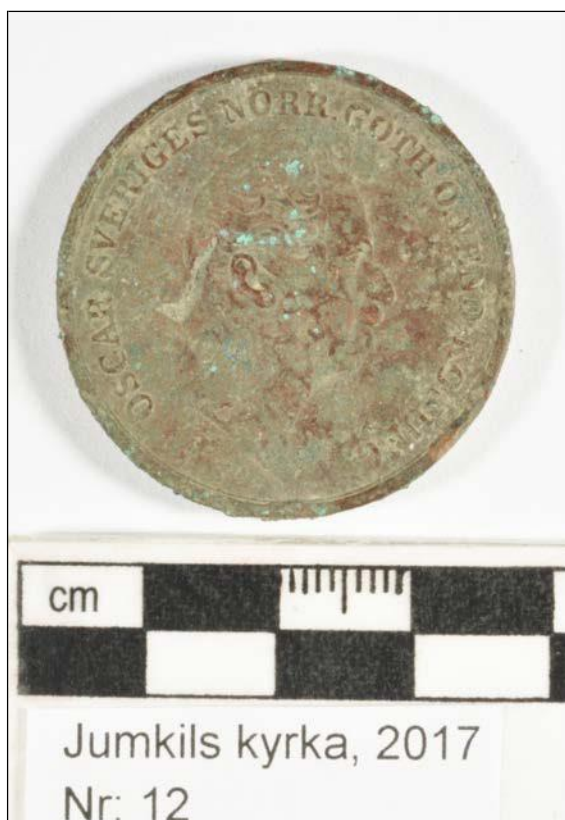
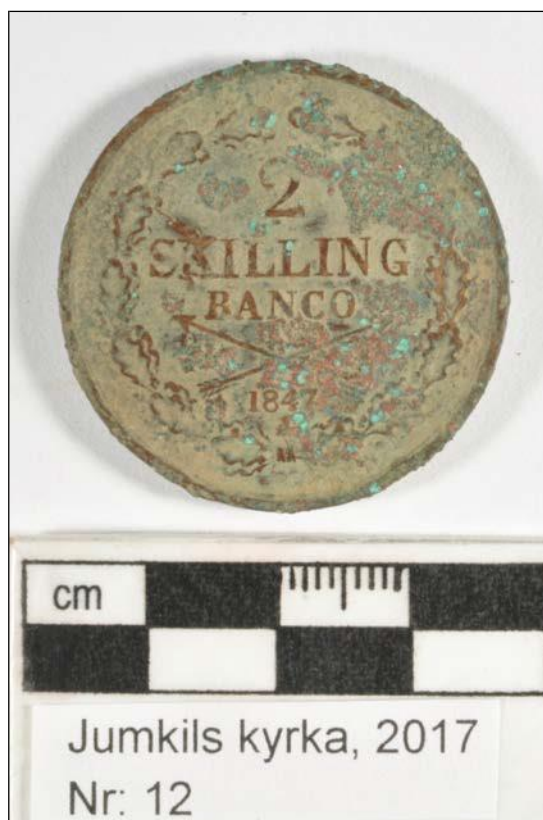
Myntet är hyggligt läsbart och ytorna täcks av tunna föroreningar, dessa är något kraftigare kring texten. Lägre krustbildningar är spritt över sidorna och inslag av koppar(II)klorid är synligt.

Myntet före konservering.

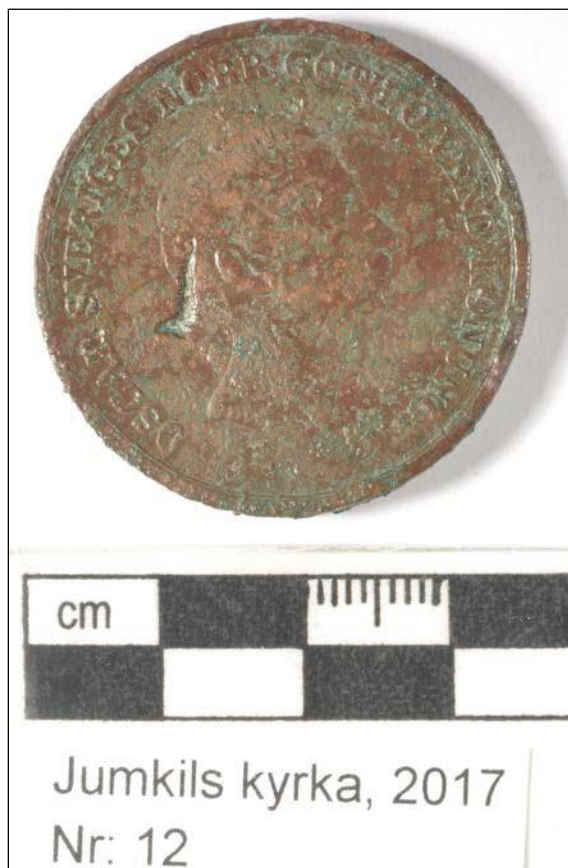
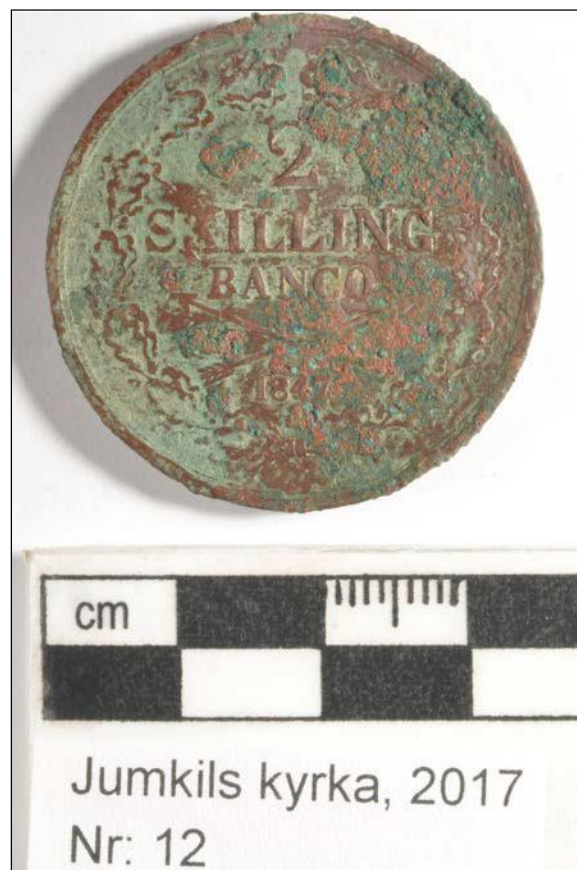
Myntet rengörs mekaniskt under mikroskop med dentalverktyg och trästicka samt mjuk pensel, för att avlägsna hårdare föroreningar. För att nå något djupare så rengörs ytorna lätt med EDTA-diNa 1,5% samt följande urlakning i varmt avjoniserat vatten i flera bad. Dehydrering i 95%-ig etanol med följande kontrollerad torkning. Behandling med BTA 3% i etanol, lufttorkning. Ytorna skyddas med Inkralack 3% i toluen samt lufttorkas.

Myntet efter konservering.

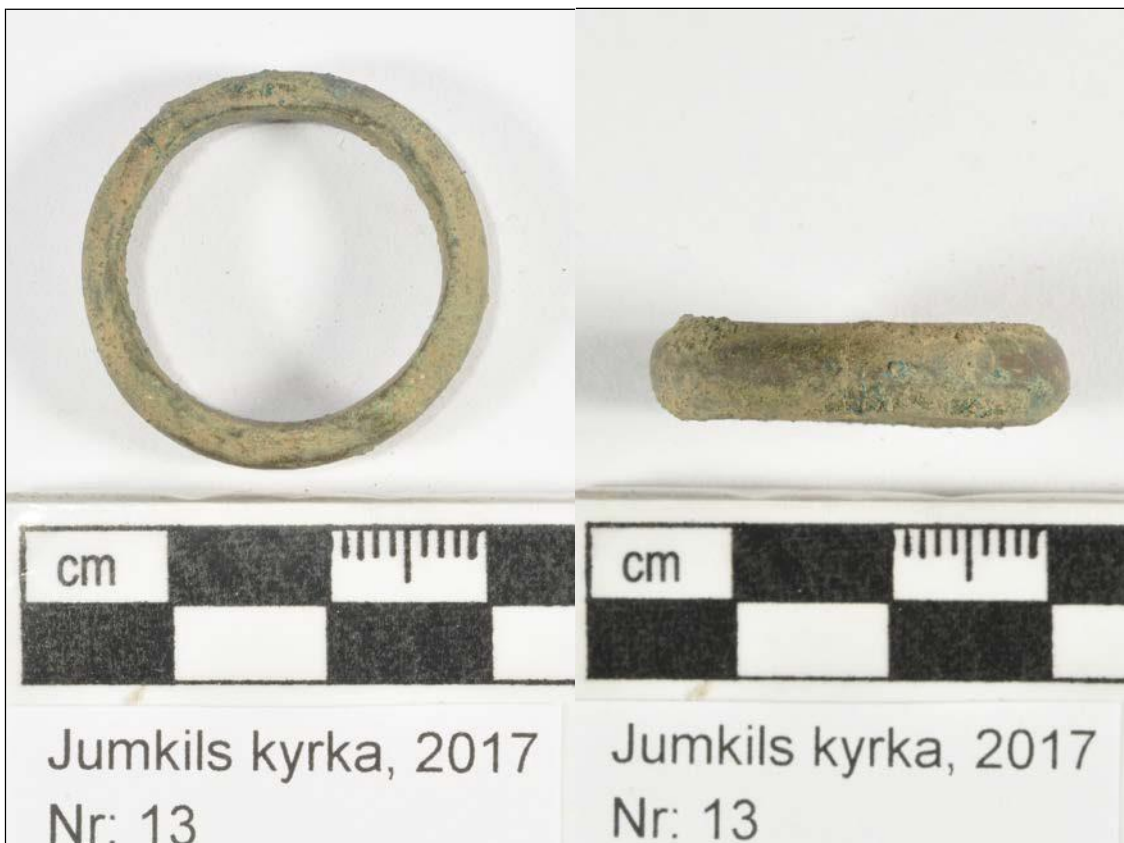
Ringen är relativt hårt korroderat med lägre krustor, inslag av koppar(II)klorid är synligt. Dess sammanfogning är tydligast på insidan.

Ringen före konservering.

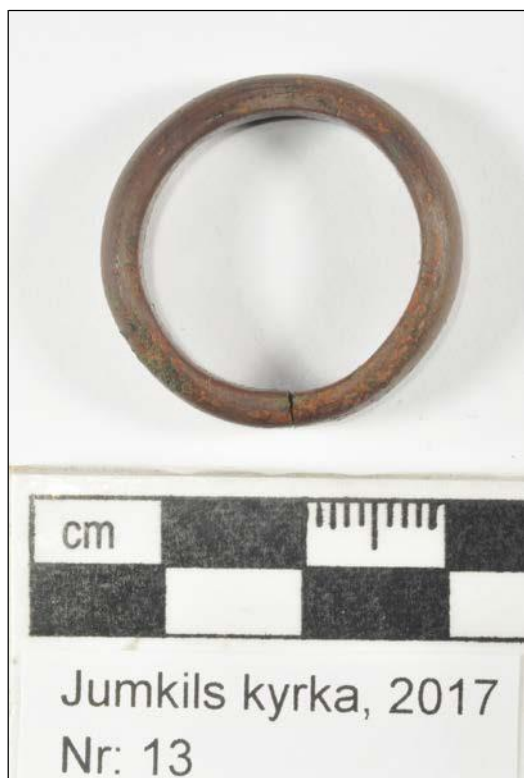
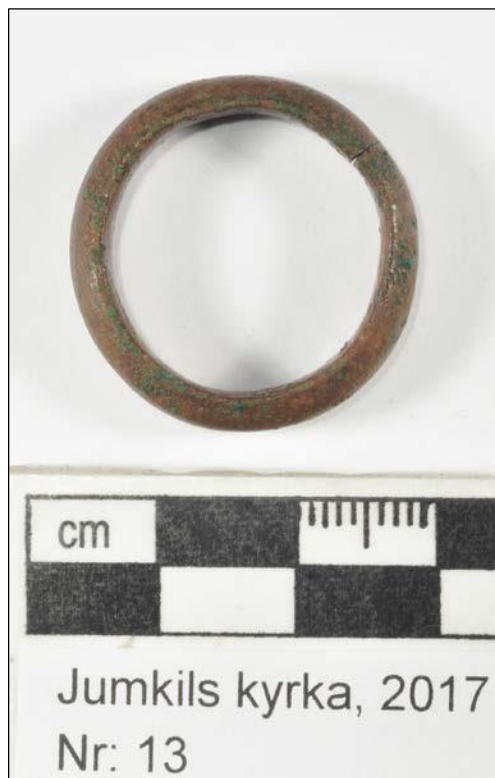
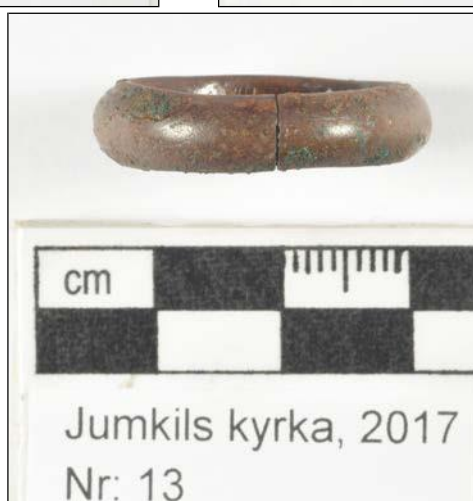
Ringen rengörs mekaniskt under mikroskop med dentalverktyg och trästicka samt mjuk pensel, för att avlägsna hårdare föroreningar. För att nå något djupare så rengörs ytorna lätt med EDTA-diNa 1,5% samt följande urlakning i varmt avjoniserat vatten i flera bad. Dehydrering i 95%-ig etanol med följande kontrollerad torkning. Behandling med BTA 3% i etanol, lufttorkning. Ytorna skyddas med Inkralack 3% i toluen samt lufttorkas.

Ringen efter behandling.
