Ett övergivet västtornsbygge och andra lämningar vid Jumkils kyrka

Arkeologisk schaktningsövervakning

Jumkils kyrka
Jumkil 3:1
Uppsala kommun
Uppland

Upplandsmuseets rapporter 2018:09
ISSN 1654-8280

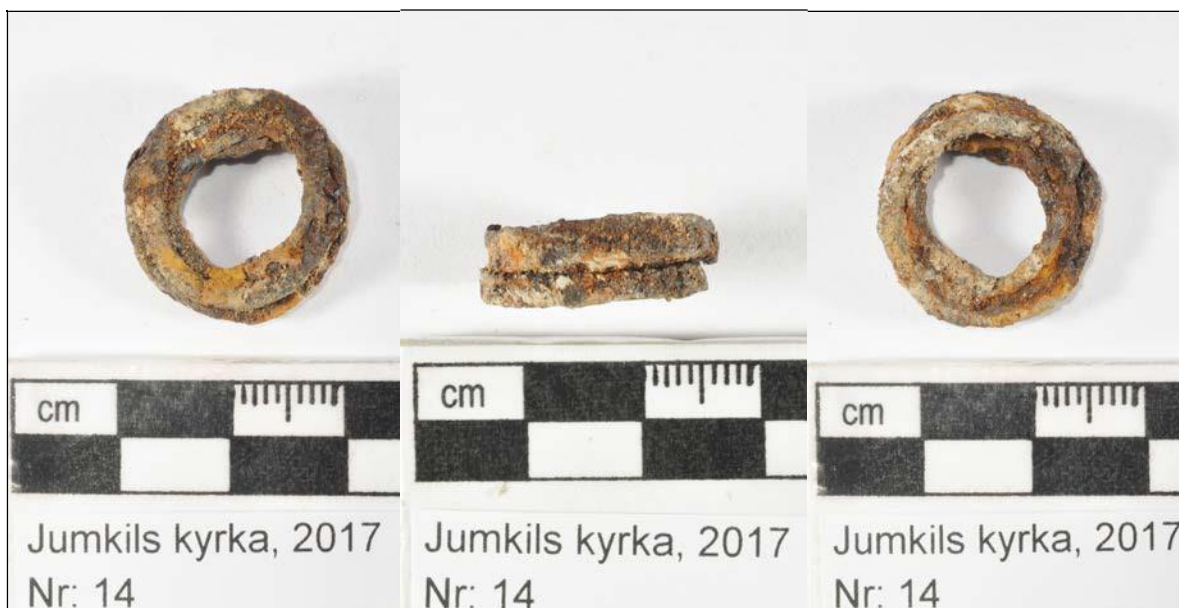
Föremålet är hårt korroderat och dess ytor täcks av föroreningar, bland dessa lägre krustbildningar.

Ringens före konservering.

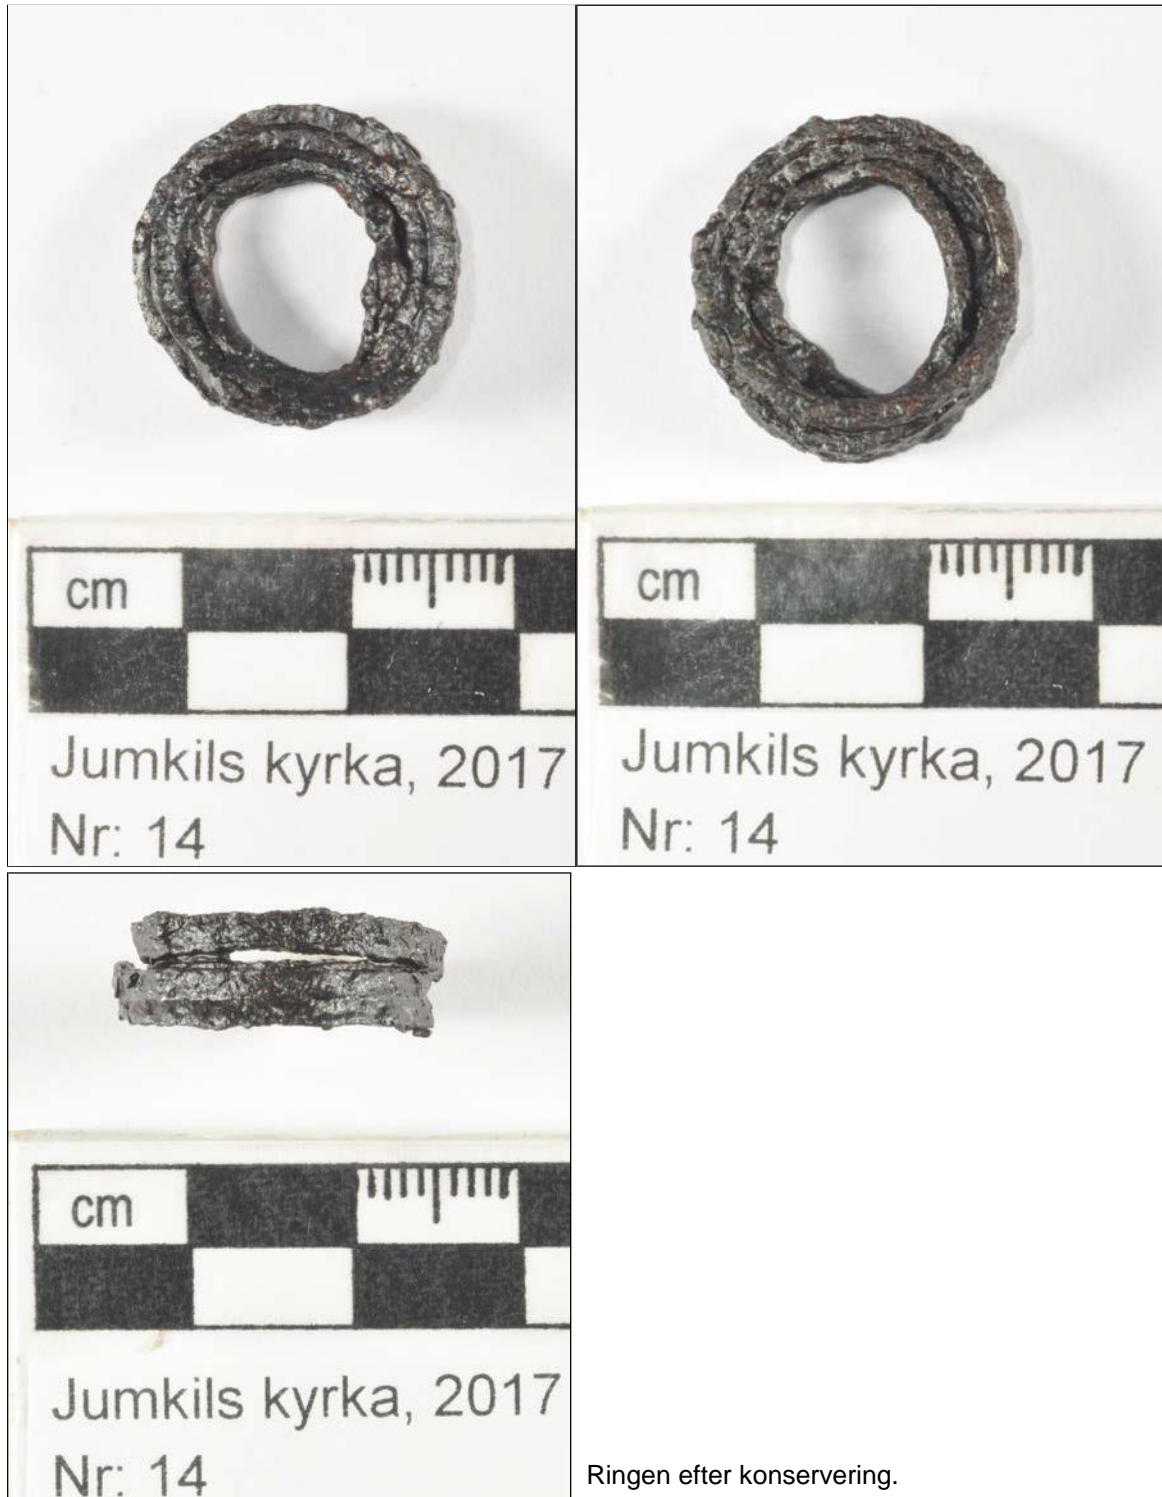
Delen bearbetades under mikroskop med skalpell och dentalverktyg. Efter denna grövre rengöring så blästrades ytorna med aluminiumoxid, där korrosionsprodukter av hårdare och tätare karaktär avlägsnas. Ringen urlakades med natriumhydroxid (NaOH) kring en nivå av pH 11, till dess att kloridhalten är obefintlig i lakvätskan. NaOH avlägsnas genom lakning i ljummet avjoniserat vatten. Vidare dehydrering med 95%-ig etanol samt torkas.

För att avlägsna och jämna ytorna ytterligare från föroreningar, blåstras ytorna återigen, då med glaspärlor. Dehydrering i etanol samt en kontrollerad torkning. Behandlingen avslutas med att en ytbehandling läggs i form av Dinitrolpasta som penslas över ytorna, senare appliceras mikrokristallint vax i pastaform.

Ringen efter konservering.

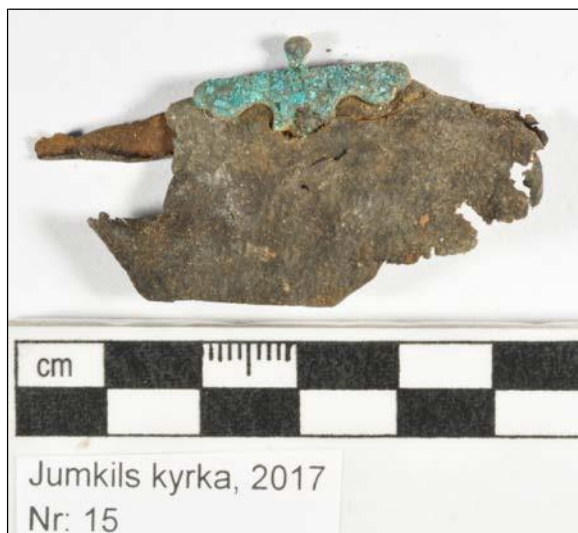
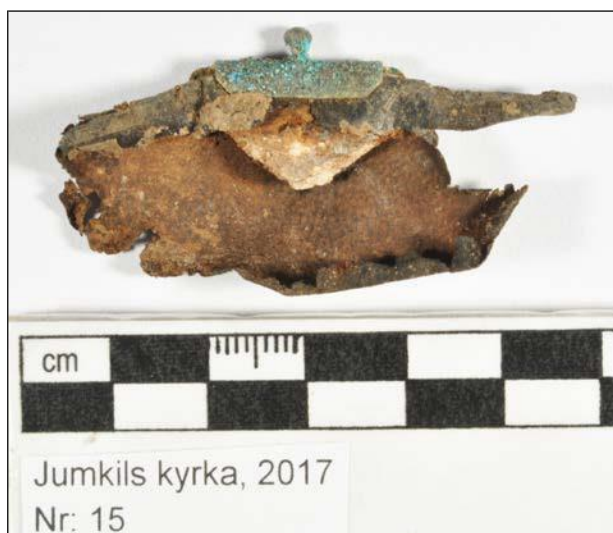
Metallen har en tydlig krustbildning med inslag av koppar(II)klorid. Skinnet är fragmentariskt och styvt och på dess insida sitter rester av dess pärm av trä, klämt mellan skinnet.

Beslaget före konservering.

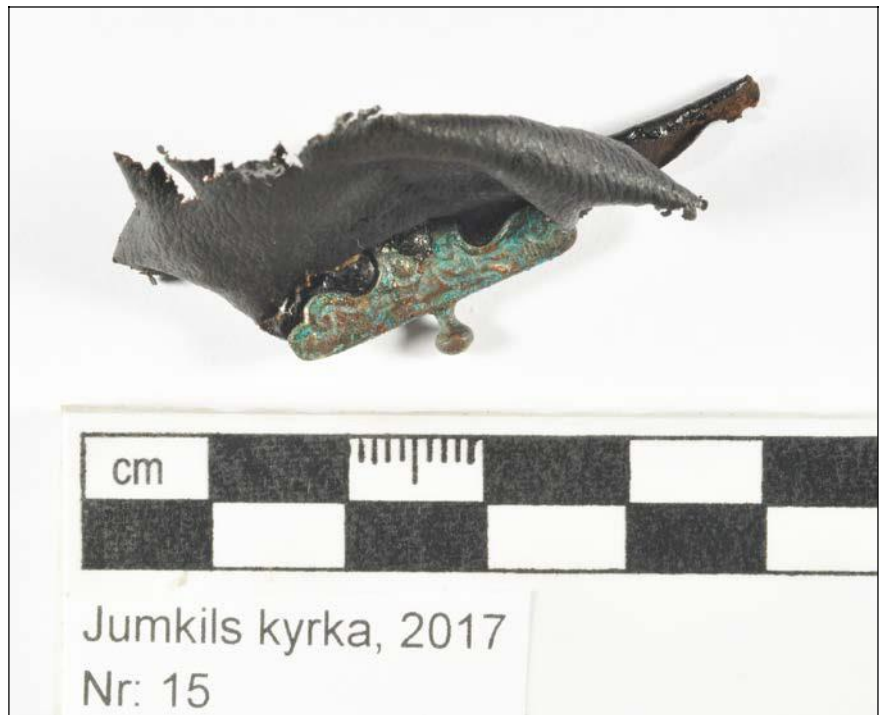
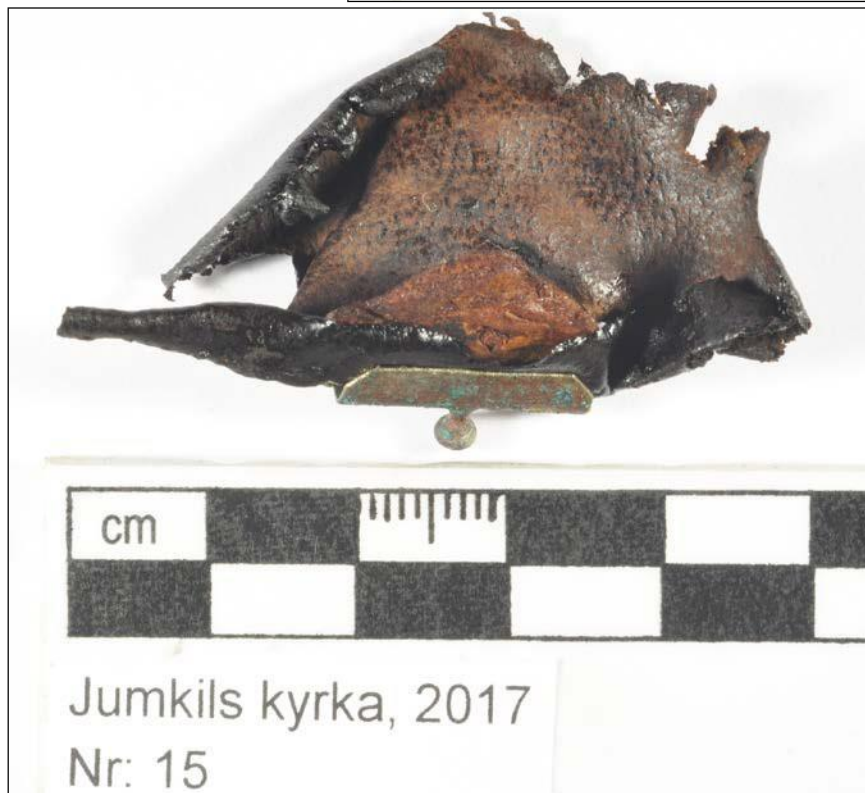
Beslaget rengörs mekaniskt under mikroskop med dentalverktyg och trästicka samt mjuk pensel, för att avlägsna hårdare föroreningar. För att nå något djupare så rengörs ytorna lätt med EDTA-diNa 1,5% samt följande urlakning i varmt avjoniserat vatten i flera bad. Dehydrering i 95%-ig etanol med följande kontrollerad torkning. Behandling med BTA 3% i etanol, lufttorkning. Ytorna skyddas med Inkralack 3% i toluen samt lufttorkas. Möjligtvis så har beslaget varit försilvrad/förnicklad.

Beslaget efter konservering.

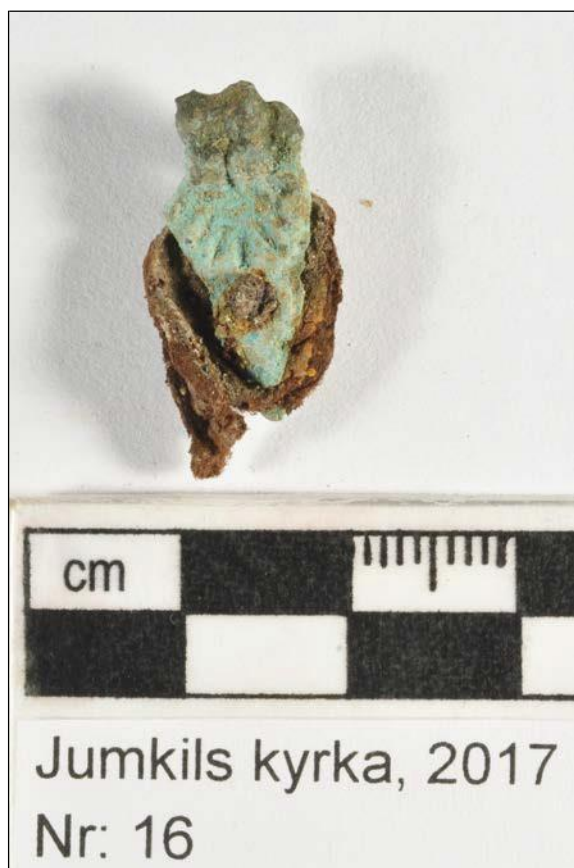
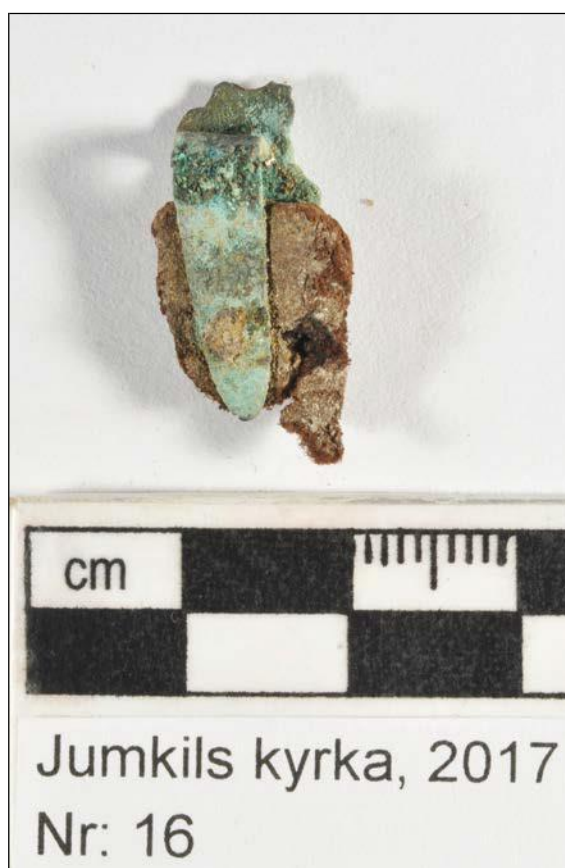
Beslagets metall täcks helt av ett jämt skikt bestående av koppar(II)klorid och dess form skyntas svagt. Lädret är fragmentariskt och niten igenom beslaget är av järn.

Beslaget före konservering.

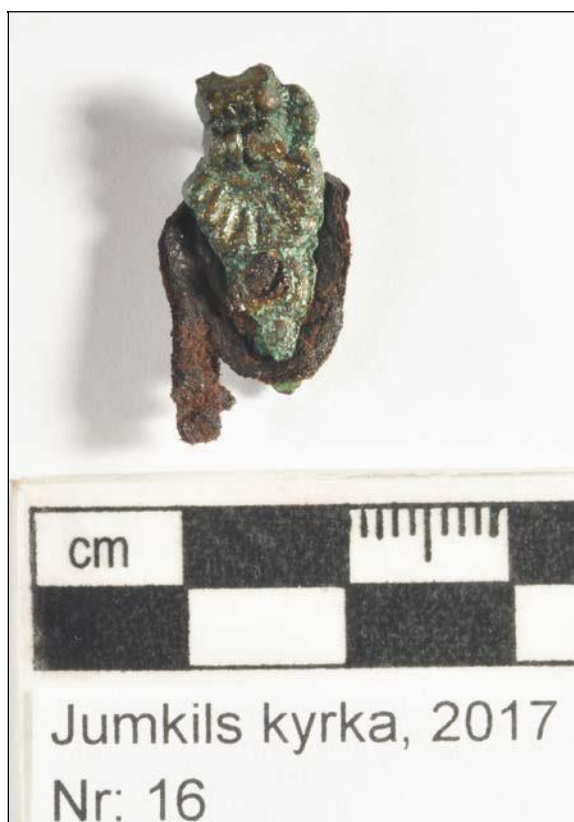
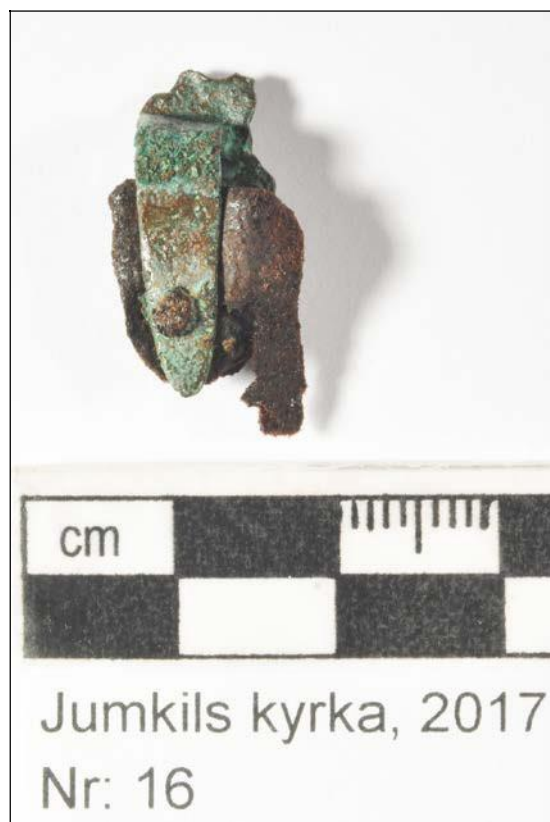
Bokbeslaget rengörs mekaniskt under mikroskop med dentalverktyg och trästicka samt mjuk pensel, för att avlägsna hårdare föroreningar. Vissa av krustorna jämnas endast något, eftersom ett avlägsnade skulle medföra omfattande skador. För att nå något djupare så rengörs ytorna lätt med EDTA-diNa 1,5% samt följande urlakning i varmt avjoniserat vatten i flera bad. Dehydrering i 95%-ig etanol med följande kontrollerad torkning. Behandling med BTA 3% i etanol, lufttorkning. Ytorna skyddas med Inkralack 3% i toluen samt lufttorkas.

Bokbeslaget efter konservering.

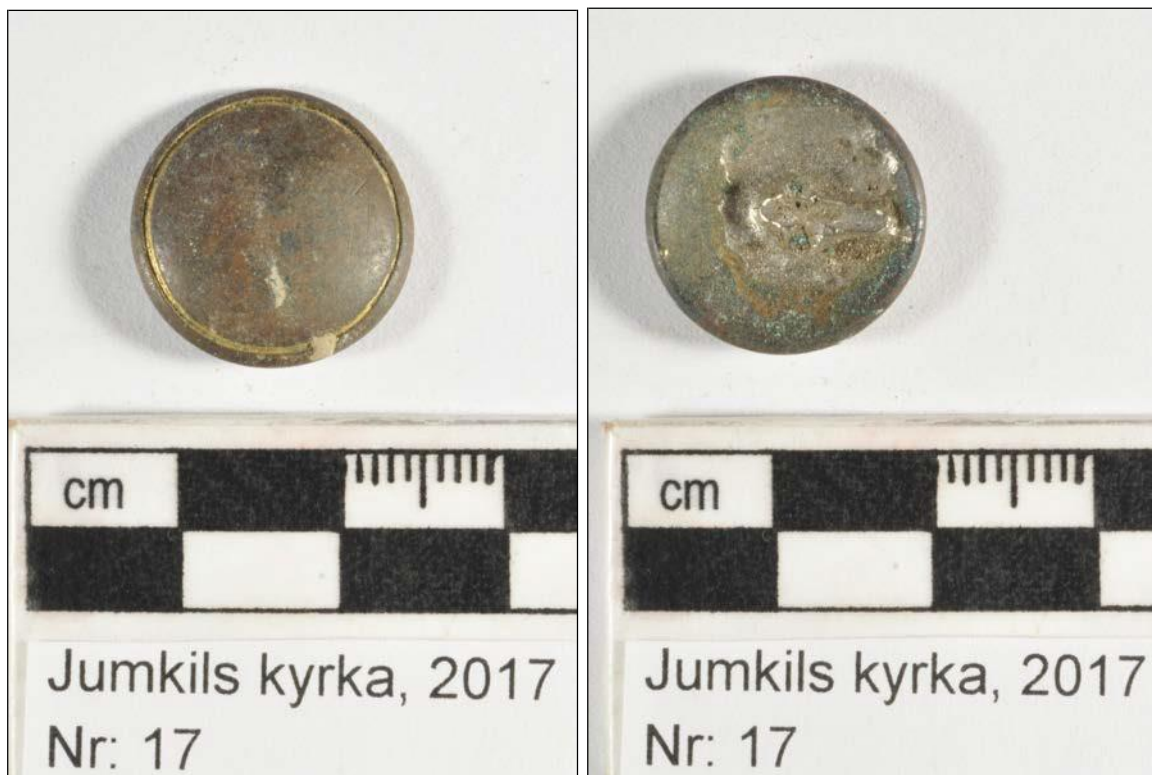
Knappen är välbevarad och har tunnare föroreningar på några ställen. På ovansidans ytterkant finns en cirkulär linje som tycks vara förgylld. På baksida finns en kraftig lödning och i denna ett par punkter som indikerar koppar(II)klorid.

Knappen före konservering.

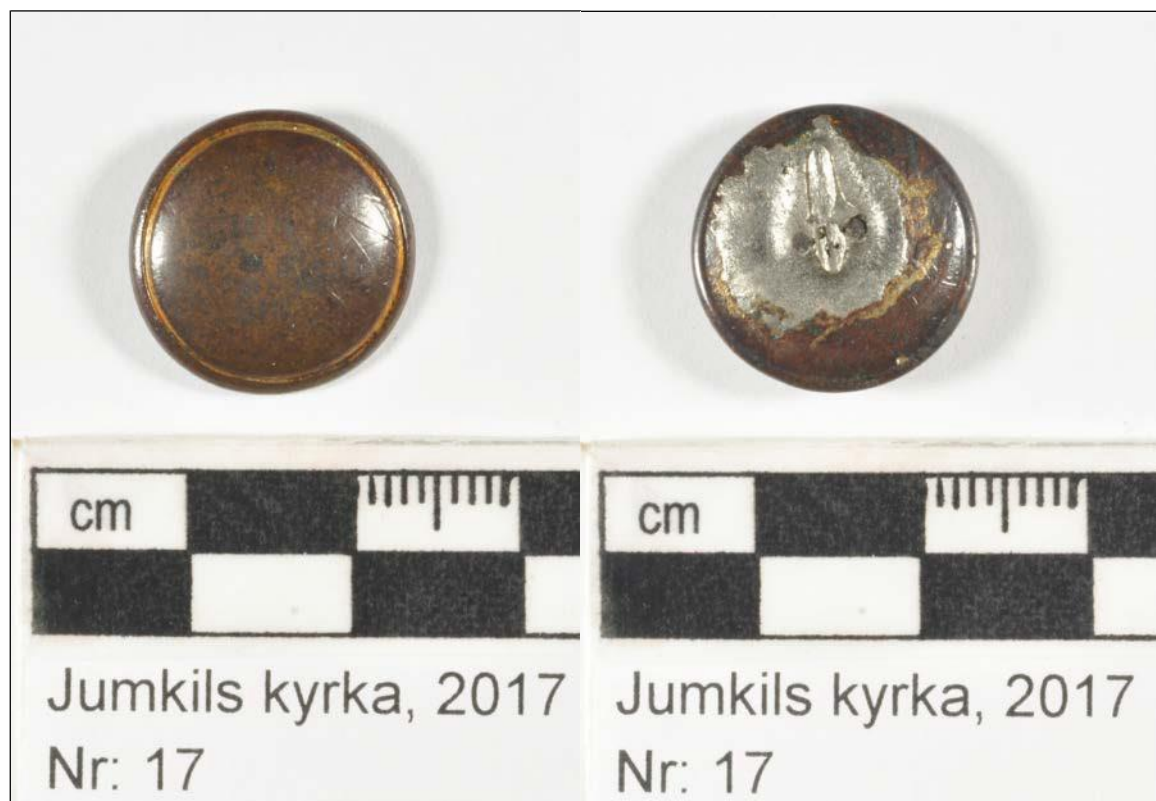
Knappen rengörs mekaniskt under mikroskop med dentalverktyg och trästicka samt mjuk pensel, för att avlägsna hårdare föroreningar. För att nå något djupare så rengörs ytorna lätt med EDTA-diNa 1% samt följande urlakning i varmt avjoniserat vatten i flera bad. Dehydrering i 95%-ig etanol med följande kontrollerad torkning. Behandling med BTA 3% i etanol, lufttorkning. Ytorna skyddas med Inkralack 3% i toluen samt lufttorkas.

Knappen efter konservering.

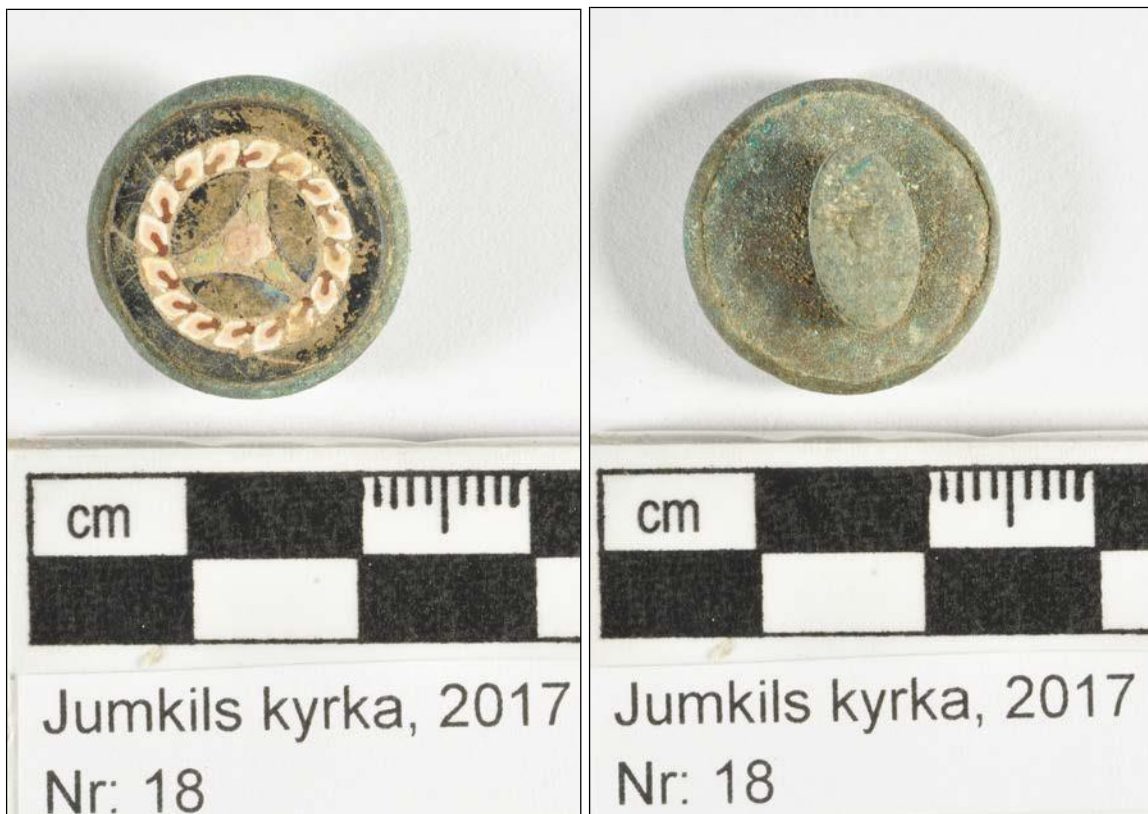
Knappens metall är förorenad och har ett jämt sprött skikt av lägre krustbildningar, mindre punkter av koppar(II)klorid är synligt. De monterade glaskropparna är hyggligt rena, medan mellanrummet mellan dessa är förorenat eller fyllt av någon massa för att fylla upp/förstärka dess plats.

Knappen före konservering.

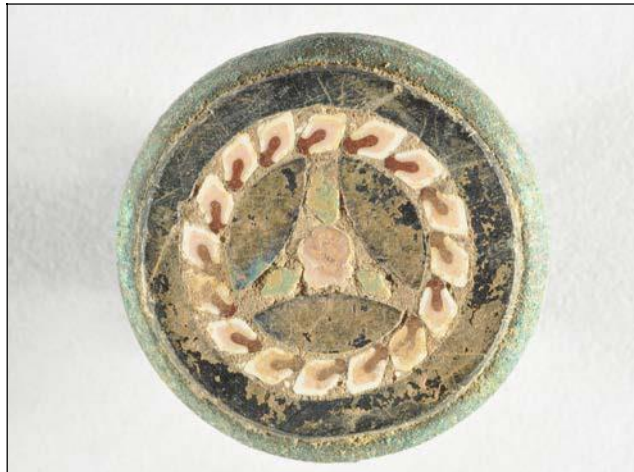
Knappen rengörs mekaniskt under mikroskop med dentalverktyg och trästicka samt mjuk pensel, för att avlägsna hårdare föroreningar. För att nå något djupare så rengörs metallytorna lätt med EDTA- diNa 1% samt följande urlakning i varmt avjoniserat vatten i flera bad. Dehydrering i 95%-ig etanol med följande kontrollerad torkning. Behandling med BTA 3% i etanol, lufttorkning. Ytorna skyddas med Inkralack 3% i toluen samt lufttorkas.

Knappen före konservering.

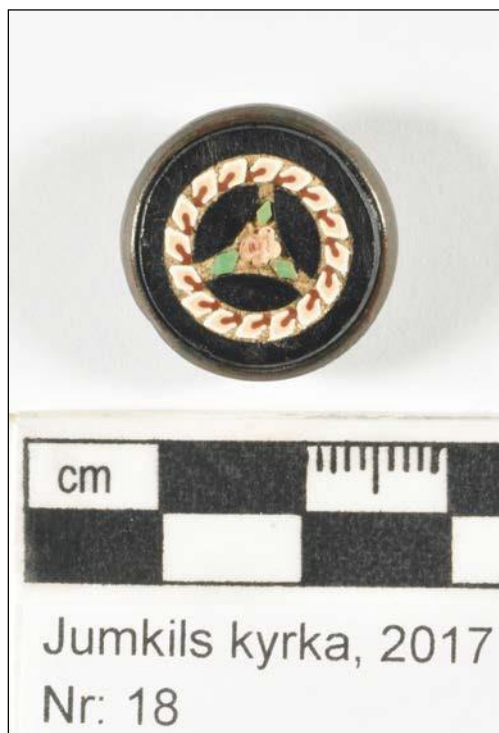
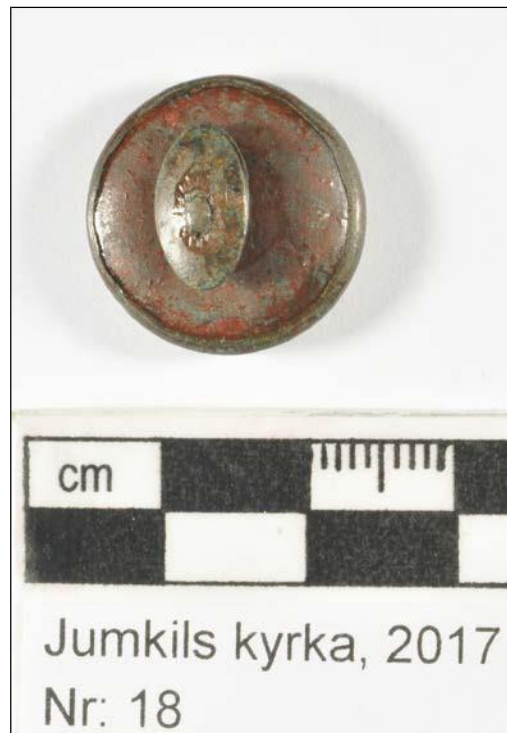
Knappen efter konservering.

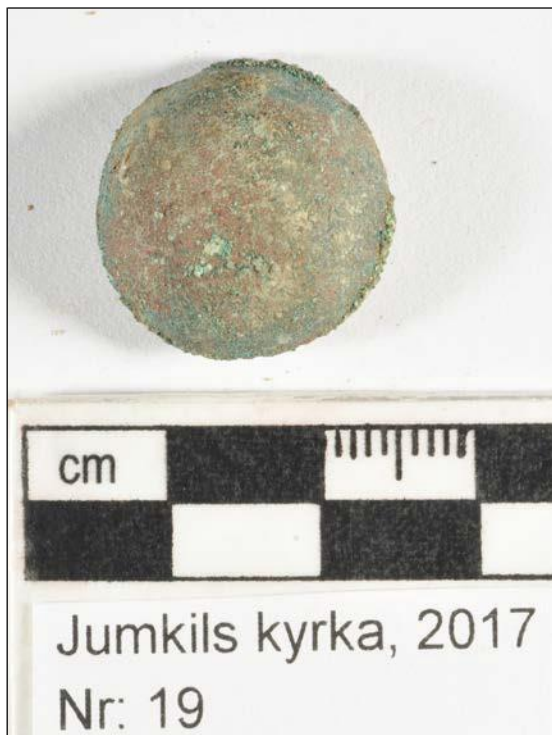
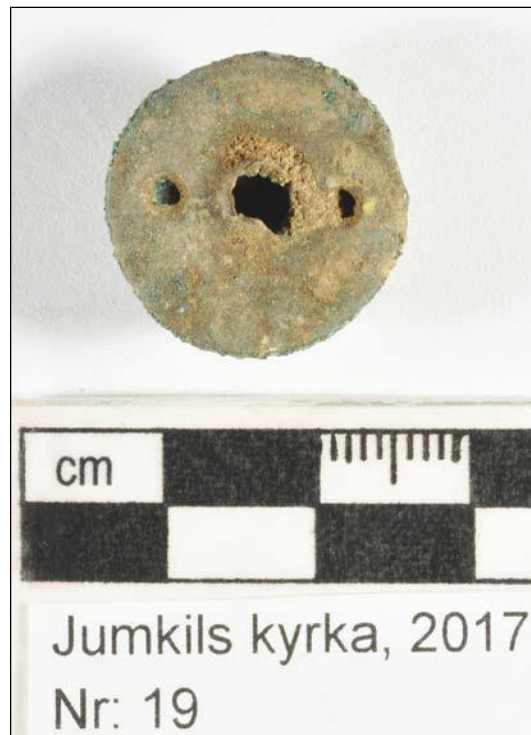
Knappen saknar ursprunglig yta och uppvisar en brunröd metall med omfattande inslag av koppar(II)klorid. Föroreningarna är kraftigare kring den saknade öglans infästning.

Knappen före konservering.

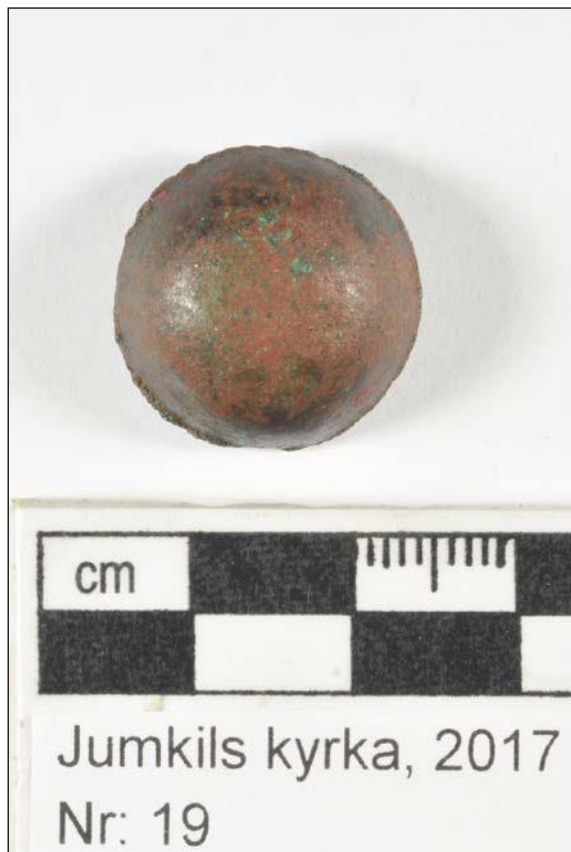
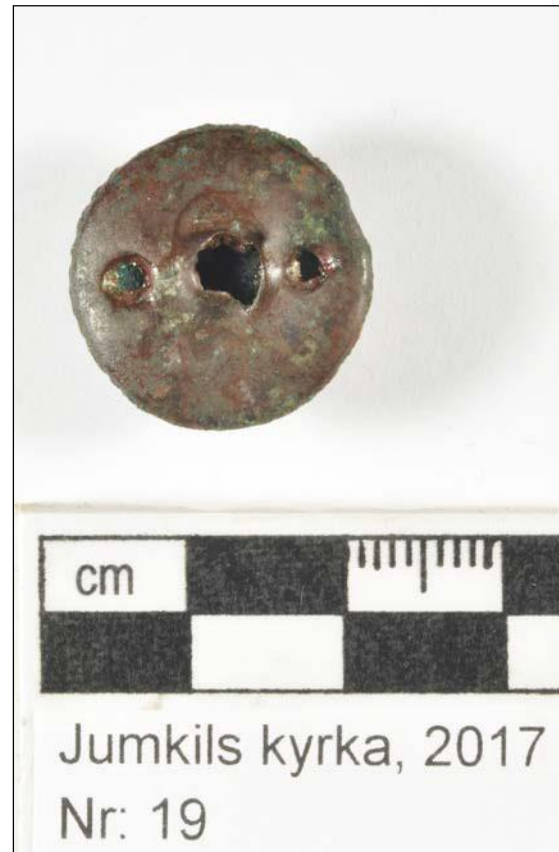
Knappen rengörs mekaniskt under mikroskop med dentalverktyg och trästicka samt mjuk pensel, för att avlägsna hårdare föroreningar. För att nå något djupare så rengörs ytorna lätt med EDTA-diNa 1,5% samt följande urlakning i varmt avjoniserat vatten i flera bad. Dehydrering i 95%-ig etanol med följande kontrollerad torkning. Behandling med BTA 3% i etanol, lufttorkning. Ytorna skyddas med Inkralack 3% i toluen samt lufttorkas.

Knappen efter konservering
