Danmarks kyrka

Invändig och utvändig arkeologisk undersökning

Arkeologisk schaktningsövervakning

Danmarks socken
Uppsala kommun
Uppland

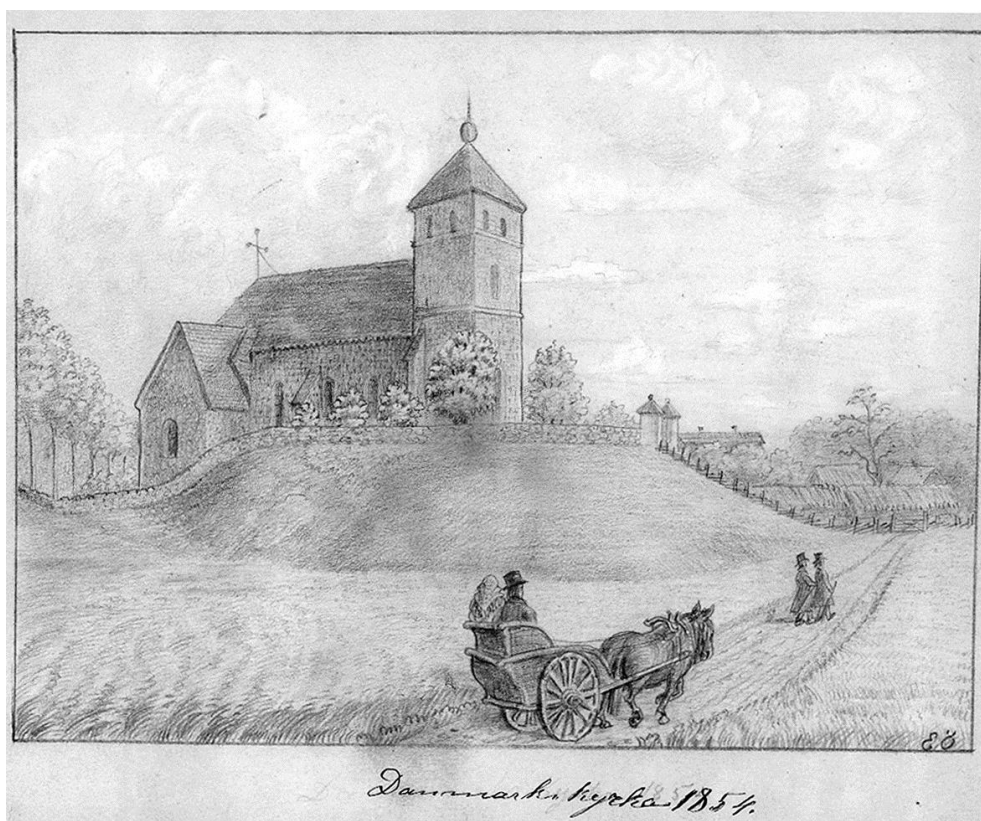
Figur 7. Danmarks kyrka tecknad av Eric Österlund 1854. Upplandsmuseets bildarkiv. UMA126.

Sommaren 1699 träffades Danmarks kyrka av ett åsknedslag som tände eld på kyrkan, bogårdsmurens taktäckning och en gård i kyrkbyn. Kyrkans tak och den höga tornspiran brann ned. Tornspiran ersattes efter branden med en låg takhuv (figur 7).

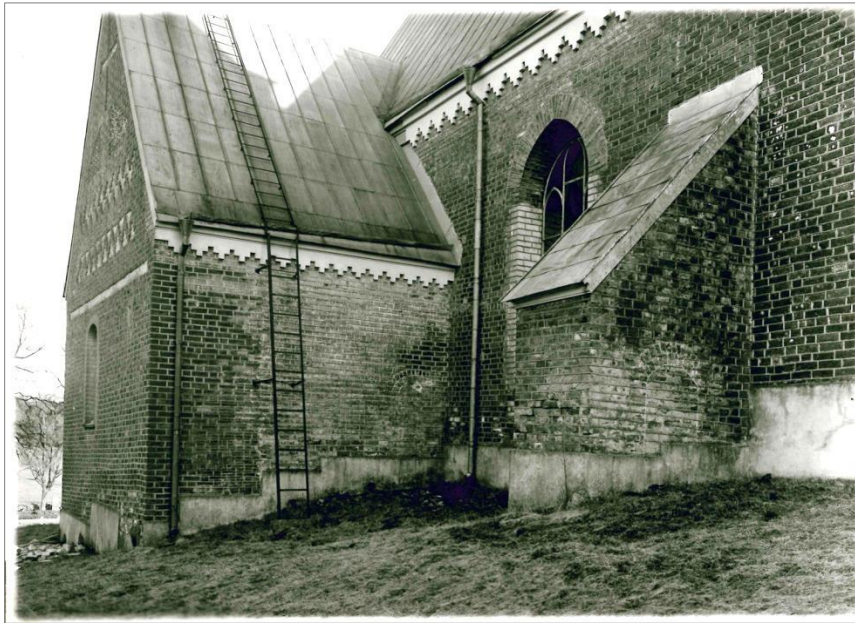
Figur 12. Nuvarande sakristia samt resterna efter den äldre sakristian 1939. I strävpelaren, samt i sakristians västra fasad syns spår efter igensatta portar. Foto mot Ö av Nils Sundquist 1939. Upplandsmuseets arkiv.

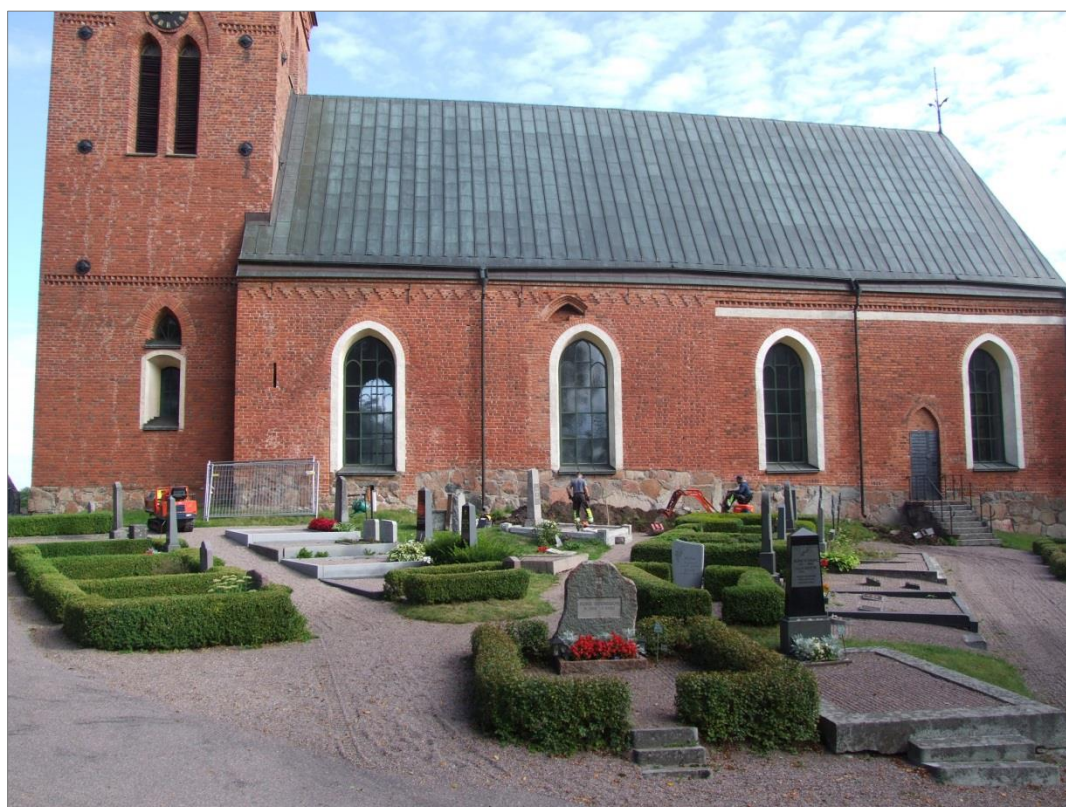
Figur 13. Schaktningsarbete på södra sidan av Danmarks kyrka i samband med anläggandet av nya dagvattenledningar. Foto mot N.

För att komma till rätta med den utvändiga fuktproblematiken grävdes nya dagvattenschakt runt på kyrkans norra sida från stuprören till nyanlagda stenkistor. På södra sidan grävdes schakt från stuprören till grusgången och vidare ut genom den södra kyrkogårdsingången. Utanför kyrkogårdsmuren svängde schaktet av mot väster, ned för slänten mot parkeringsytan, där en stenkista anlades (figur 16). I grusgången på kyrkogården lades dagvattenrören i befintligt schakt för vattenledningar.

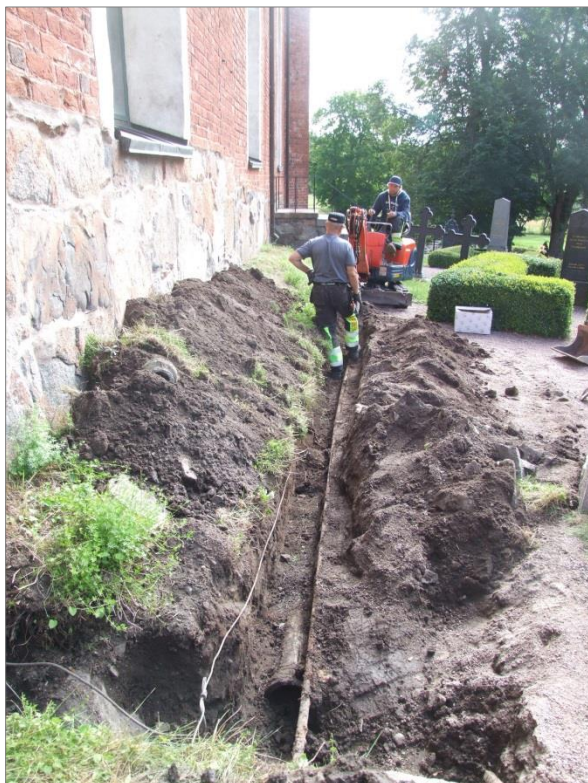
Figur 17. Schakt A på kyrkans södra sida. Foto mot Ö, Anna Ölund Upplandsmuseet.

Schakt A grävdes från stuprören på kyrkans södra sida och anslöts till ett gemensamt rör som anlades i grusgången parallellt med kyrkan. Grävningen försvårades avsevärt av att det var mycket trångt mellan befintliga gravar och kyrkans fasad. Schaktet var 0,3 m brett och grävdes 0,5 m djup. Schaktet följde befintlig vattenledning och åskledning.

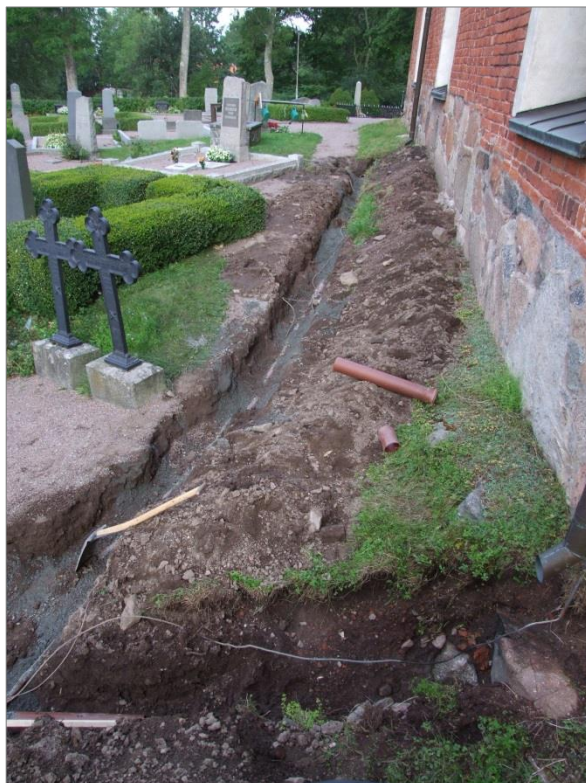
Figur 18. Schakt A på kyrkans södra sida. Foto mot V, Anna Ölund Upplandsmuseet.

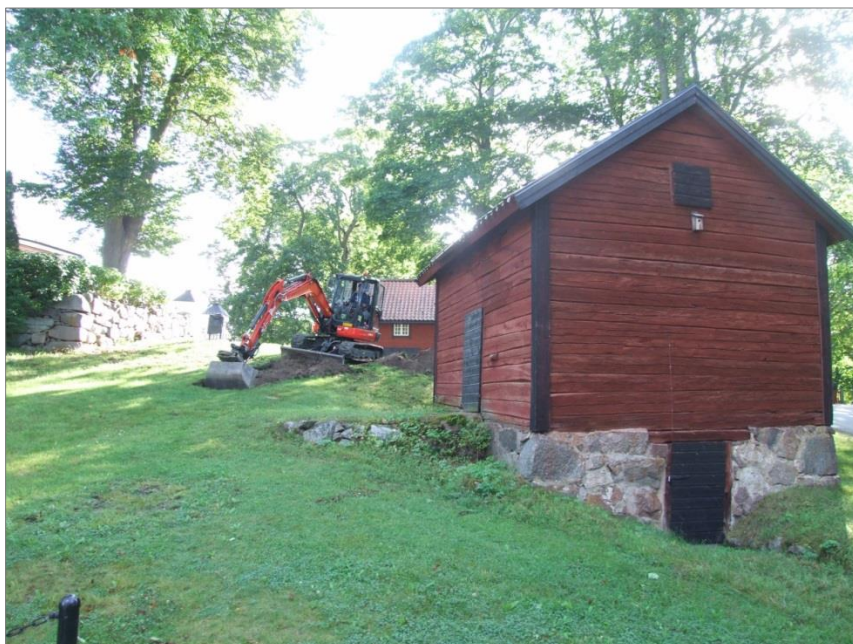
Figur 19. Schakt för dagvatten söder om Danmarks kyrka. Foto mot NÖ.

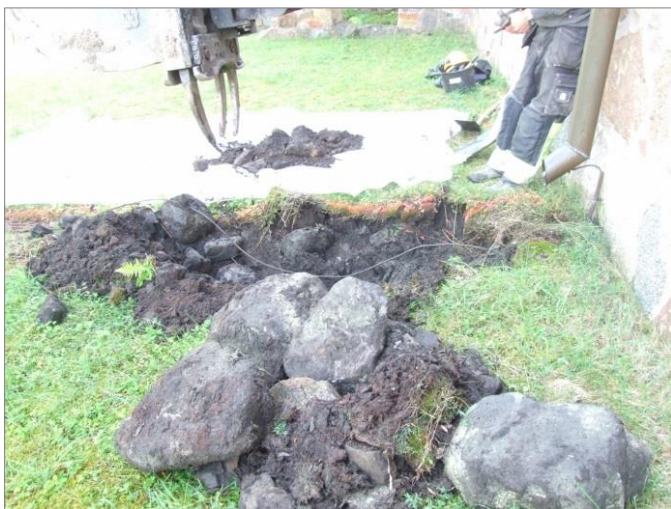
Figur 20. Stenar närmast fasaden i schakt D, vilka troligen är rester efter ett nedrivet äldre benhus. Foto mot Ö.

Schakt D grävdes på norra sidan av kyrkan mellan det västra och det mittersta fönstret. Schaktet sträckte sig 5,5 m ut från kyrkans fasad och låg precis väster om 1999 års schakt där ett fundament till ett benhus framkommit (Eriksson 1999b). Schaktbredden uppgick till 0,5 m och djupet till 0,5-0,8 m. Inget spår av benhuset fanns i schaktet, dock relativt mycket sten, 0,3-0,4 m i diameter, samt pulvriserat kalkbruk och tegelkross i den bruna leran.

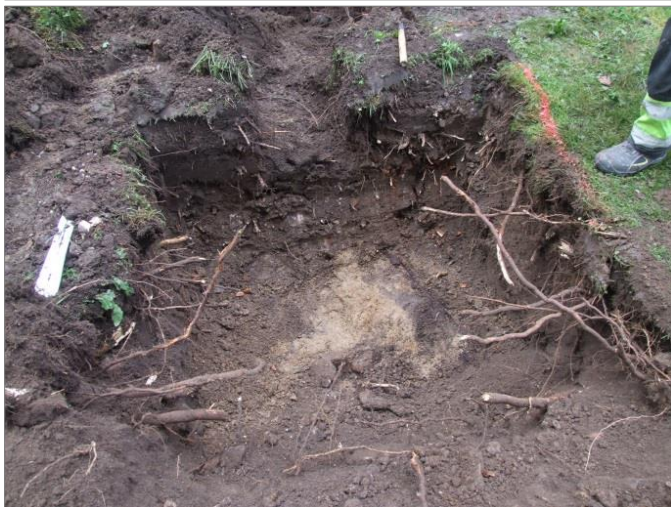
Figur 21. Kanten av en kista i schakt D. Foto mot S.

I den sydvästra schaktkanten av ytan för stenkistan påträffades en nedgrävning på 0,8 m djup som syntes som mörkbrun lera mot den ljusa opåverkade leran. I nedgrävningens kant fanns längsgående trärester. Träet utgör sannolikt resterna efter en kista. Kistan fick ligga ostörd kvar på plats utan vidare ingrepp eller undersökning.

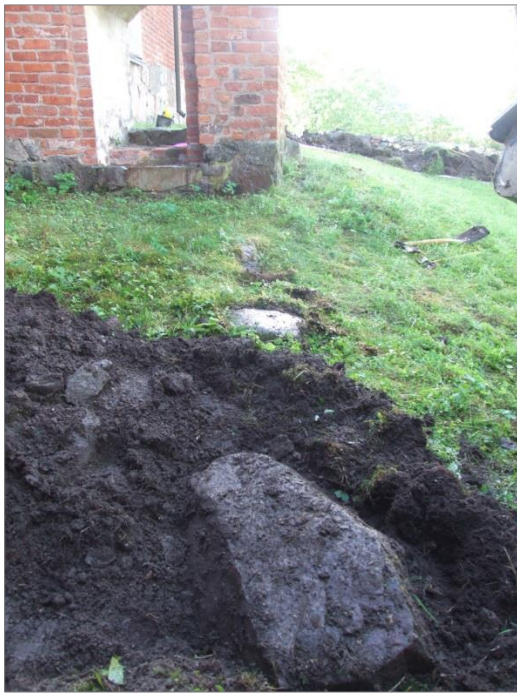
Figur 24. Stenar i och strax under markytan som troligen ingått i den äldre sakristians norra mur. Foto mot Ö.

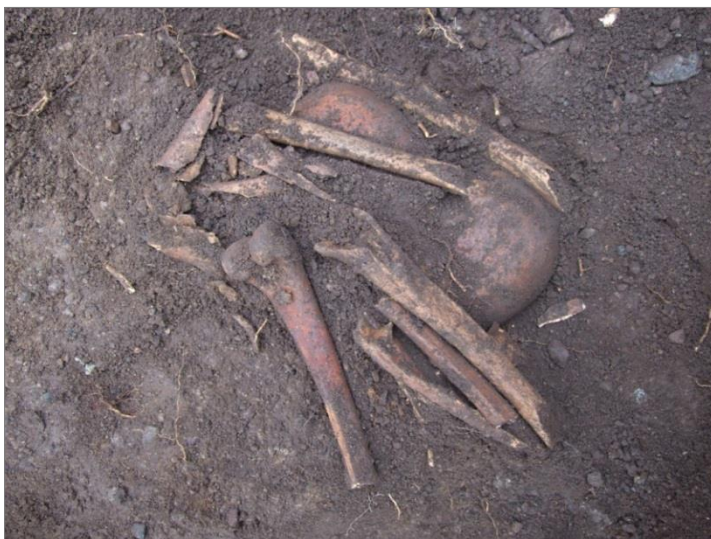
Figur 25. Bendepå med kranier och rörben i schakt E.

Bendepån framkom på ytan för stenkistan, i dess södra del på -0,5 m under markytan. Bendepån utgjordes av större rörben samt två närmast intakta kranier samt ett kranium i delar. Bendepån sträckte sig till -0,7 m under markytan och ingen tydlig nedgrävning var möjlig att se. Skelettdelarna har sannolikt deponerats sekundärt på platsen som ett resultat av omflyttade gravar. Benen återdeponerades på samma ställe efter avslutad undersökning.

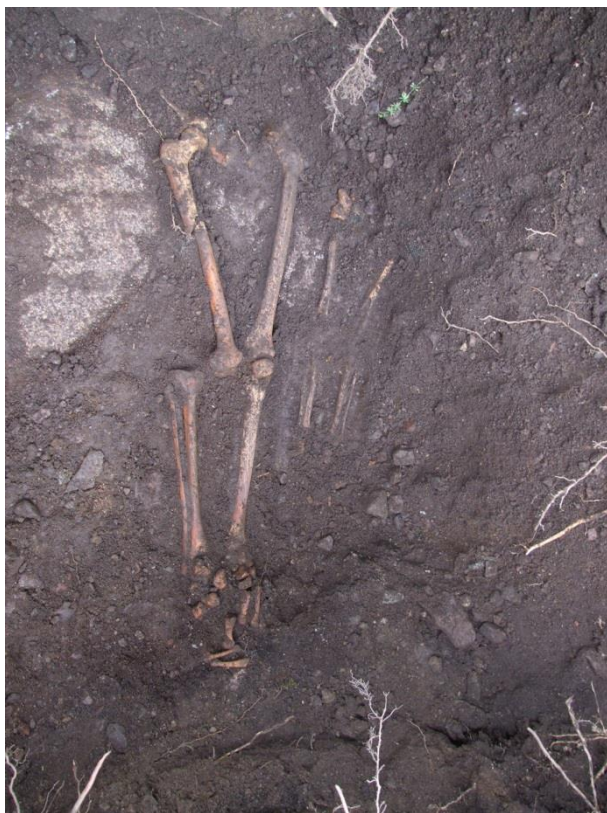
Figur 27. Två gravar med en vuxen och ett barn i schakt för stenkista, schakt E. Foto mot V.

I botten av schaktet för stenkistan, ca 8,5 m norr om kyrkans fasad påträffades två begravningar. Dessa låg -0,75-0,85 m under markytan direkt på bergshällen. Skeletten låg i väst-östlig riktning och endast underkropparna framkom i schaktet. Skeletten låg bredvid varandra och var från en vuxen och ett barn. Inga tecken på kista eller svepning fanns. Av den vuxna individen fanns i princip samtliga ben från underkroppen bevarade. På bäckenbenet låg den högra handens ben. Barnskelettet var sämre bevarat där delar av benstrukturen var nedbruten. Begravningen av de två individerna har troligen skett samtidigt med tanke på skelettets placering. De var lagda på en något sluttande bergshäll relativt ytligt under markytan. När de begravdes på platsen är oklart. Benen flyttades tillfälligt vid nedsättningen av brunnen i stenkistan för att återbegravas på samma plats.

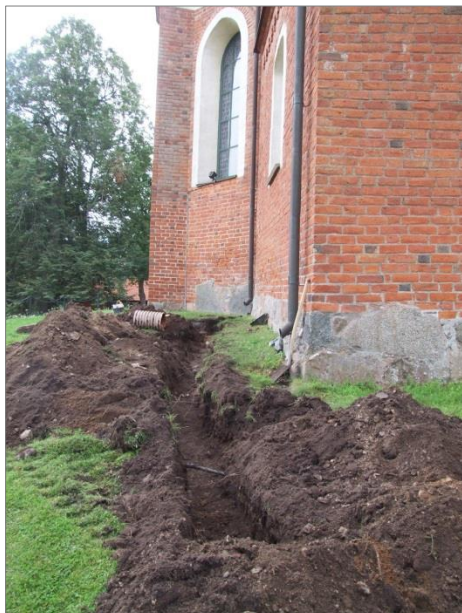
Figur 28. Schakt F längsmed sakristians östra sida. Foto mot S.

Schakt F grävdes från sakristians sydöstra hörn, vid koret, mot norr. En anslutning av ett stuprör gjordes i sakristians nordöstra hörn till huvudschaktet (figur 22). Schaktet var ca 0,6 m brett och 0,6 m djupt och löpte i gräsytan i ca 10 m. Under gräset fanns 0,2 m tjock matjord och under detta brun humös något sandig lera. Schaktet lutade nedåt mot norr och följde topografin och i dess norra del anlades en brunn.

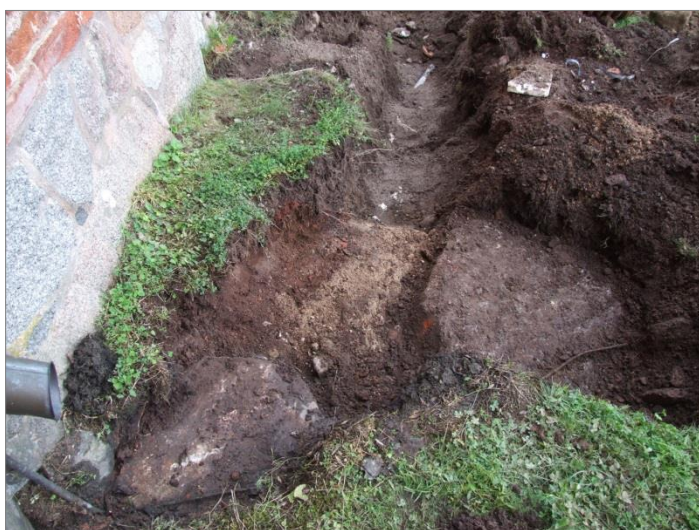
Figur 29. Stuprör mellan kor och sakristia. I schaktet ses en grundsten till koret som murats direkt på berget. Till höger sticker en bit av berghäll upp.

Närmast korets vägg fanns en stor grundsten endast 0,25 m under markytan, denna frilades och fick delvis sågas/skåras för att ansluta befintligt stuprör till den nya dagvattenledningen. I schaktet framkom förutom grundstenen till koret även ett 0,1 m tjockt kalkbrukslager som lagts direkt på berghällen och som grundstenen murats på. Detta visar att koret murats direkt på berget, i alla fall i detta parti.

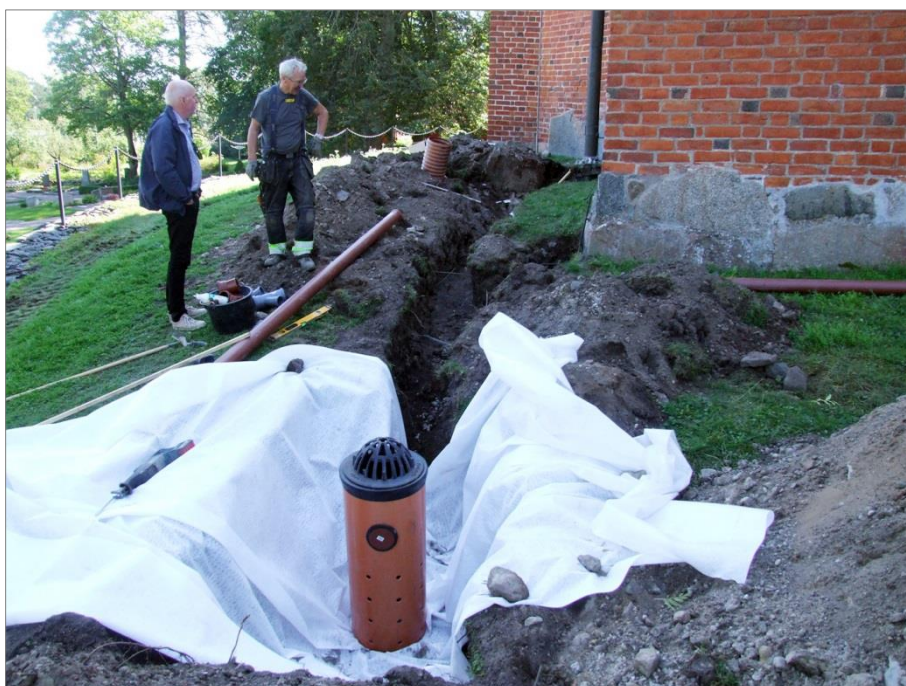
Figur 30. Schakt F i samband med montering av brunn i schaktets N del. Foto mot S.

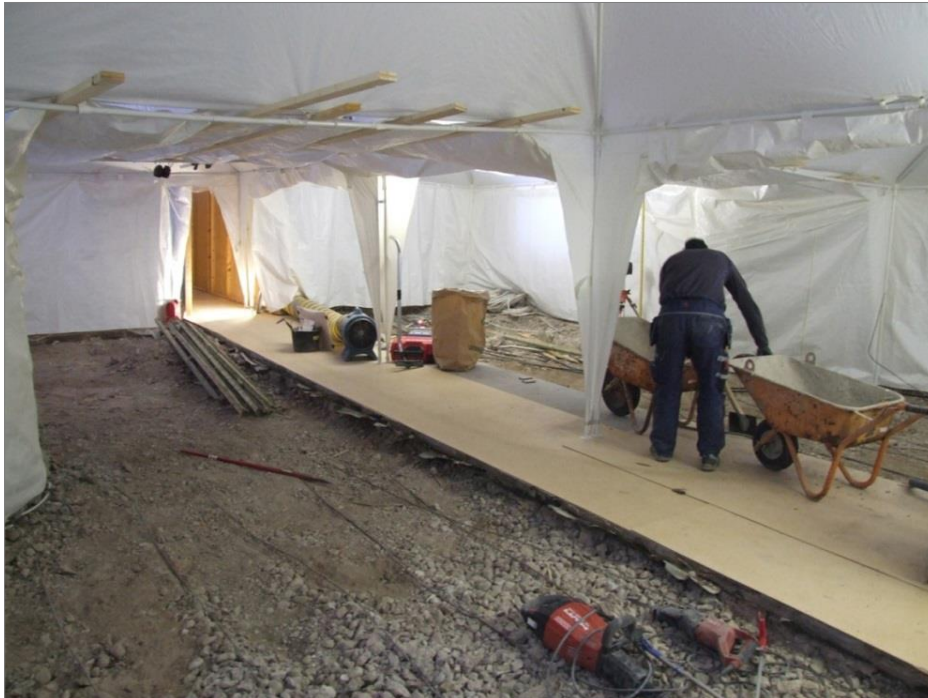
Figur 33. Undersökningsytorna i långhuset före påbörjad arkeologisk undersökning. Foto mot NV.

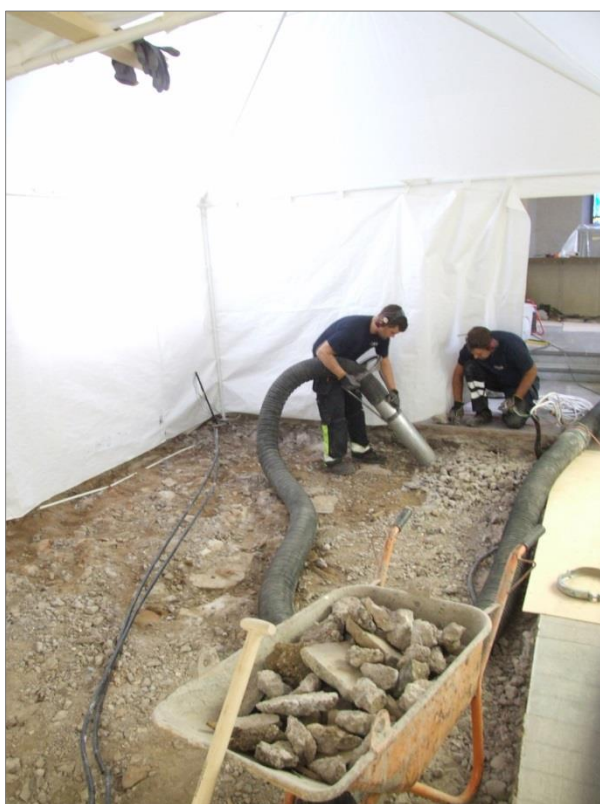
Figur 35. För att få ut det bortbilade betonggolvet liksom undersökta kulturlager användes en sugbil. Foto mot NÖ, Malin Lucas Upplandsmuseet.

Vid undersökningen användes en sugbil för att få ut undersökt och dokumenterat material ur kyrkan. Material av större storlek såsom sten, tegel och betongbitar transporterades ut med skottkärra av byggnadsarbetarna på plats.

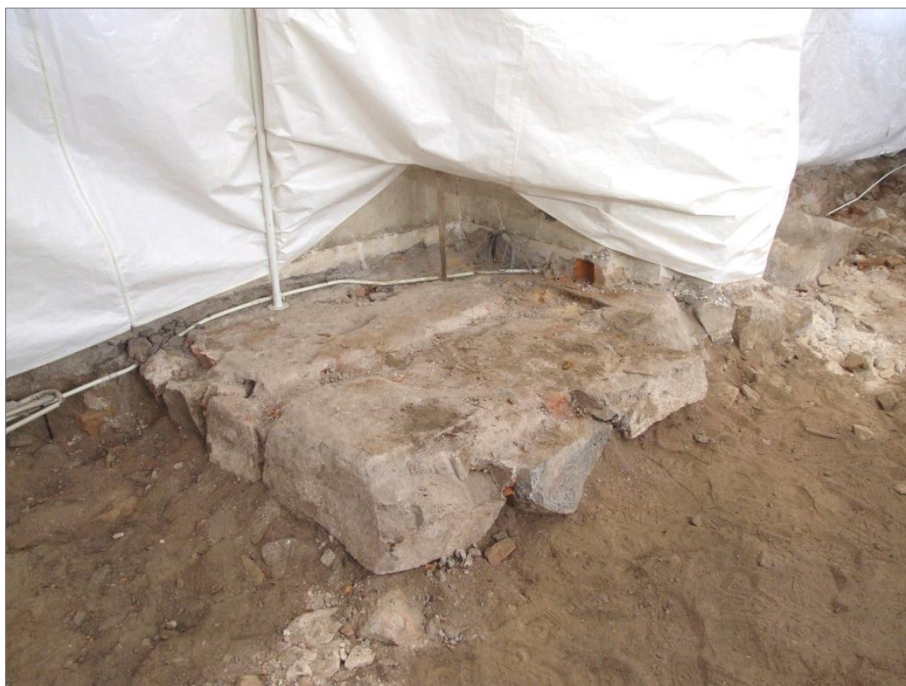
Figur 37. A2, kraftigt fundament av sten med visst inslag av tegel på norra undersökningsytan. På fundamentet har en kamin stått under 1800-talet. Fundamentet kan möjligen vara äldre och sekundärt utnyttjats för kaminen. Foto mot NÖ.

Ett fundament av huggen gråsten, A2, upptäcktes redan innan betonggolvet bilats bort. Fundamentet var sekundärt byggt mot den östra sidan av den strävpelare som skiljer den andra och tredje traveén. Fundamentet var 1,15 m i öst-västlig riktning och 1,45 m i nord-sydlig riktning och 0,45 m högt (figur 37). Fundamentet uppfattas dock som något längre då det murats mot en utstickande grundsten i strävpelaren.

Fundamentet var täckt av betong och tydliga rännor efter golvreglarna hade hackats upp. Under betongen fanns stora huggna gråstensblock och mellan dessa fanns enstaka tegelbitar i kalkbruket. Ingen undersökning gjordes under fundamentet som fick ligga kvar på plats.

På fundamentet har en kamin stått, vilken installerades i kyrkan under 1800-talet och som ses i figur 9. Kaminen togs bort i samband med 1950-talets renovering. Fundamentet är väldigt kraftigt och stort och upplevs som överdimensionerat för en kamin. Möjligheten finns att fundamentet sekundärt använts för kaminen och från början utgjort fundament till något annat, exempelvis ett medeltida sidoaltare. Placeringen i kyrkorummet passar bra med ett sidoaltare. Dock är fundamentet byggt mot en del av strävpelaren som troligen hör samman med valvslagningen vid mitten av 1400-talet. Detta kan tyckas något sent för ett kraftigt altarfundament. Frågan huruvida kaminfundamentet från början ingått i det medeltida kyrkorummet lämnas tillsvidare öppet.

Övergången mellan lagren upplevdes som mycket tydlig och möjligen var denna nivå frilagd i samband med 1957-58 års renovering. Lagret ses bl.a i figur 37 ovan.

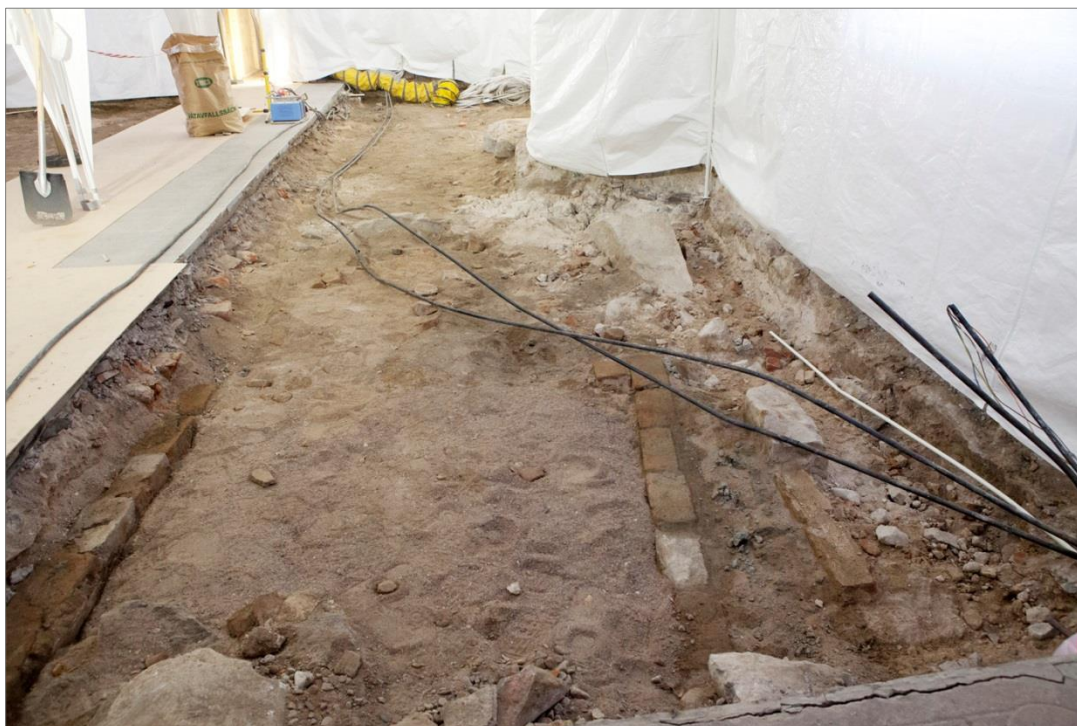
Figur 38. Gravkammare A4 på norra ytans östra del. Kammaren är byggd av murat tegel och fylld med grått grus. Foto mot V.

Gravkammaren var 2,35 m lång och 2,1 m bred och fylld med ljusgrått kalkbruksblandat grus. I den östra delen fanns tre större stenar 0,3-0,5 m i diameter, som troligen inte har med gravkammaren att göra. Kammaren uppfattades som medvetet igenfylld då den till syntes innehöll ett homogent lager. Inga spår efter en träöverbyggnad eller gravhäll observerades.

Kammarens storlek föranleder en datering till 1600-talet. Vid denna tid tenderar gravkammarna att bli mycket stora och breda. I kamrarna brukar det finnas parallella järnstänger som kistorna placerats på för att inte stå direkt mot kammarens botten. Järnstängerna kan finnas i flera nivåer och således var kamrarna avsedda som gravrum för mer än en individ.

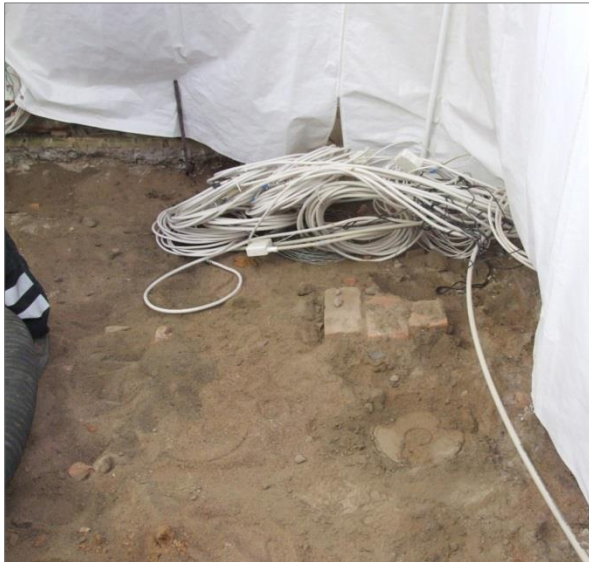
Figur 39. Rester efter tegelgolv A5 av tre stortegel som låg på sandlager A3. Jämför A14 på den södra undersökningsytan. Foto mot V.

På den norra undersökningsytans västra del påträffades tre tegelstenar som uppfattades som rester efter ett tegelgolv (figur 39). Stenarna var av stortegel ca 28 x 13 x 7 cm stora och mellan dem fanns vittrat kalkbruk. De påträffades 0,29 m under golvnivån och hör troligen samman med rester efter tegelgolv som påträffades på södra sidan, A14.

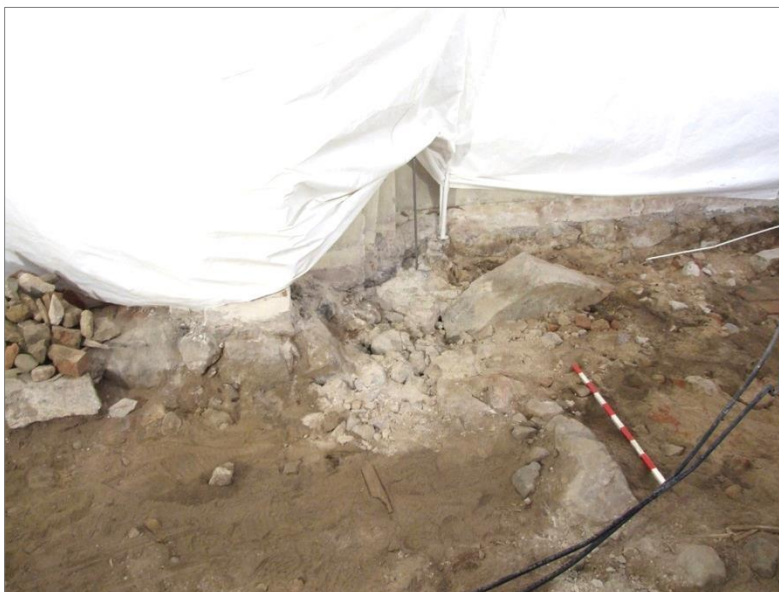
Figur 40. A7, basen till den äldre kyrkans norra triumfbåge som framkom öster om strävpelaren mellan andra och tredje traveén på långhusets norra sida. Foto mot N.

Vid A7 framkom vid rensning en 1 x 1 m stor närmast kvadratisk yta som låg invid den nuvarande strävpelaren mellan andra och tredje traveén (figur 40). Ytan som framkom ca 0,3 m under golvnivån var täckt av 0,2-0,3 m stora stenar som lagts i hårt kalkbruk. I kalkbruket fanns avtryck efter borttagna stenar. Kalkbrukslagret totala tjocklek är oklar då lämningarna inte undersöktes i botten. Endast ytan av A7 undersöktes således.

A7 har tolkats som resterna efter den äldre kärnkirkans triumfbåge och bör ha utgjort basen för denna. Möjligen frilades dessa rester även i samband med restaureringen 1957-58, men ingen dokumentation finns från tillfället. Med tanke på Nils Sundquists rekonstruktion av de äldre byggnadsdelarna (kärnkirkans) stämmer placeringen för triumfbågen väl, jämför figur 3.

A8 utgjordes av ett stenblock som påträffades 0,2 m under golvytan. Stenen täcktes av lager A1 och delvis av lager A3. Stenen var långsmal 0,58 m lång, ca 0,3 m bred och ca 0,2 m hög. Stenen har tolkats som ingående i den äldre kyrkobyggnaden (kärnkyrkan). Möjligen är stenen flyttad i samband med rivning av de äldre byggnadsdelarna då dess placering inte överensstämmer med de bärande delarna till den äldre kyrkan. Grundstenen ses på figur 40 ovan.

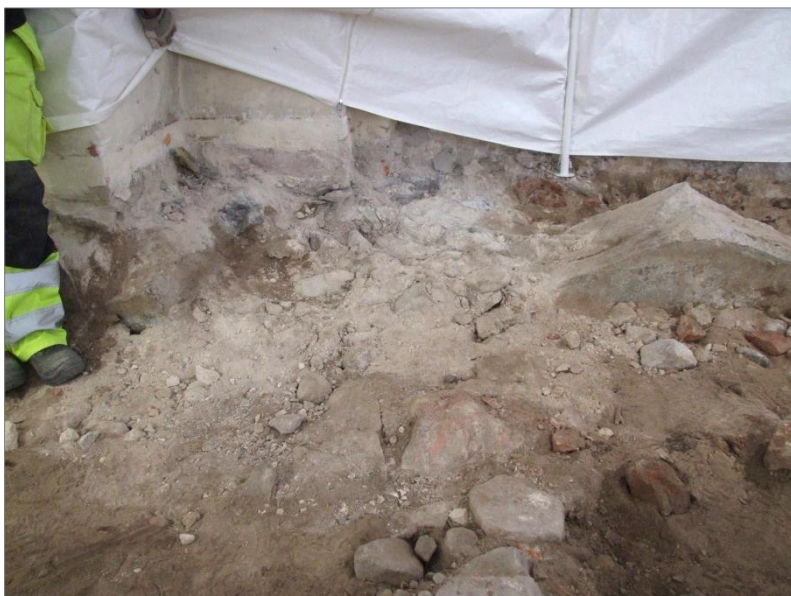
Figur 41. Närbild på A7, basen till den äldre kyrkans triumfbåge. Foto mot N.

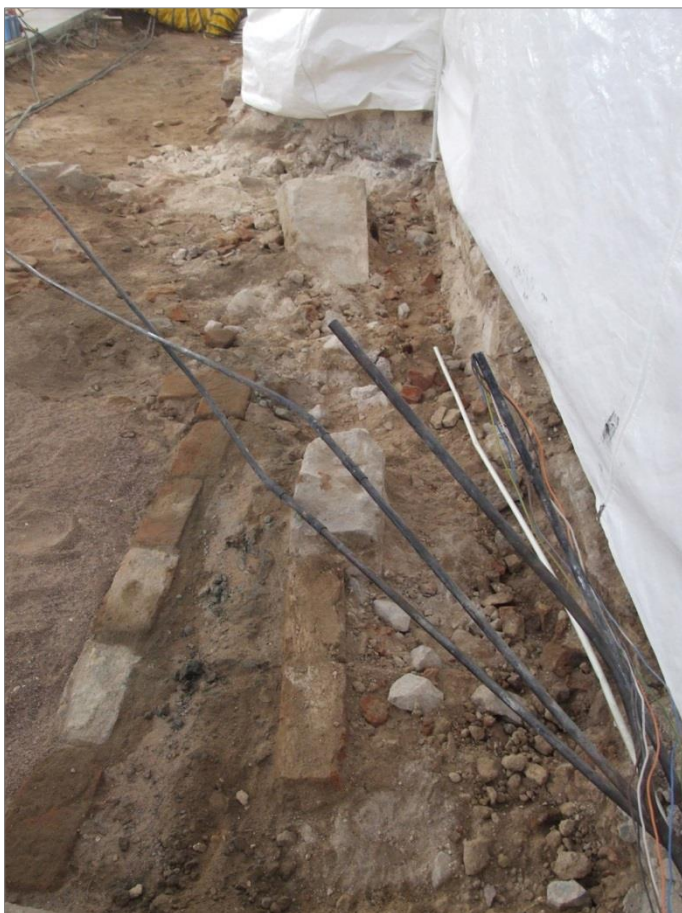
Figur 42. A8, rester efter den äldre kyrkans (kärnkyrkans) norra korvägg. Tegelstenarna markerar troligen genomgången till den äldre sakristian. Foto mot V.

A9 utgjordes av en sten- och tegelkonstruktion som löpte längsmed den norra väggen från tredje traveéns strävpelare och mot öster (figur 42). Närmast strävpelaren och A7 fanns ett stort något spetsigt stenblock, 1,4 x 0,4 m stor och 0,3 m högt. Detta block framkom redan 0,1 m under golvet. 1,5 m öster om stenblocket fanns ytterligare ett hugget stenblock, 0,55 x 0,22 m och ca 0,18 m högt. Intill denna sten låg två stortegelstenar murade i lopp mot varandra på 0,3 m djup under golvet. Mellan stenarna och ytterväggen fanns bitar av kalkbruk och tegelkross. Här påträffades bemålade putsfragment som skiljer sig i karaktär och färgsättning mot de övriga fragmenten (F8).

A9 utgör sannolikt resterna efter den äldre kyrkans norra korvägg. Troligen har det här funnits fler stora huggna stenblock, men dessa kan ha flyttats under renoveringen 1957-58 eller dessförinnan.

De två tegelstenarna i konstruktionen hör troligen samman med den äldre sakristian. På denna plats bör porten mellan koret och den äldre sakristian legat. Sannolikt har senare tiders fönsteröppning förstört porten som alltså idag är helt borta.

A10 har tolkats som en rest efter ett lergolv tillhörande den äldre kyrkan. Tolkningen är dock osäker med tanke på den mycket begränsade ytan som undersökts. Lagret syns i figur 42, ovan mellan gravkammarens tegelram och den äldre korväggen samt i figur 43.

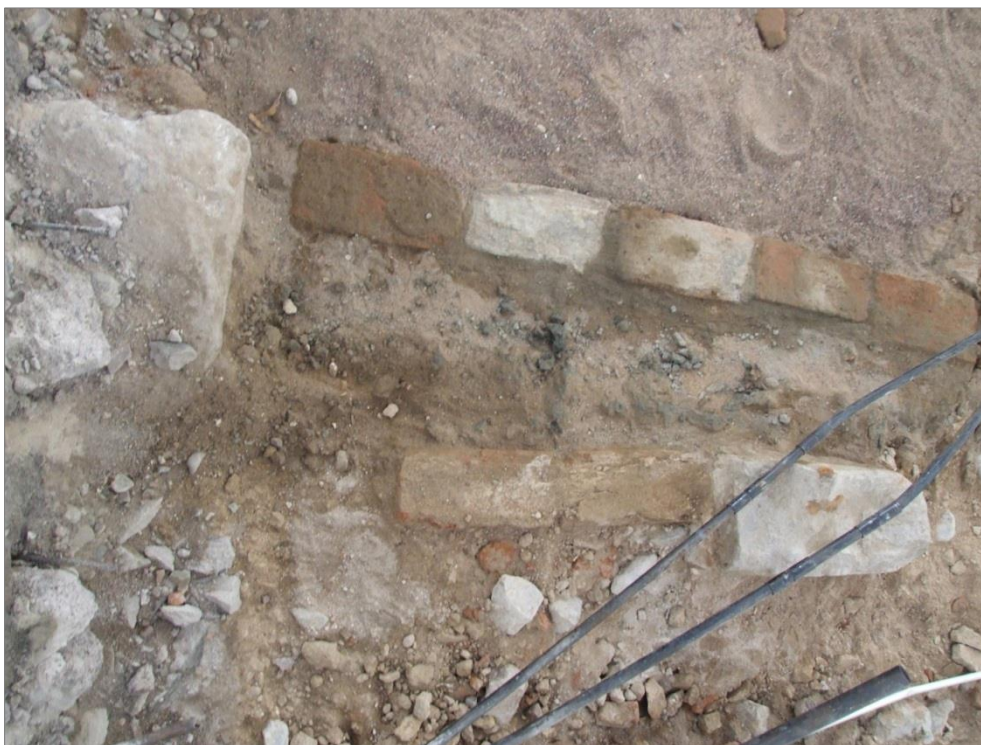
Figur 43. A10, möjligen rester efter ett äldre lergolv som fanns bevarat mellan gravkammare A4 överst i bild och det äldre korets norra vägg. Avtryck efter tegelsten ses också invid de två nedre tegelstenarna som möjligen legat i porten mellan den äldre kyrkans kor och sakristia.

Under lager A3 i partiet vid den äldre kyrkans norra korvägg påträffades en tunn lagerrest. Denna låg under teglet i A9 och upp mot den södra sidan av A9. Lagret var avgrävt av gravkammare A4 mot söder. Lagret utgjordes av påförd gråblå närmast ren lera med smutsad yta. Lagret var mycket kompakt och var endast 5 cm tjockt. Tyvärr påträffades inget daterbart material eller kol för en ¹⁴C-datering på eller i lagret.

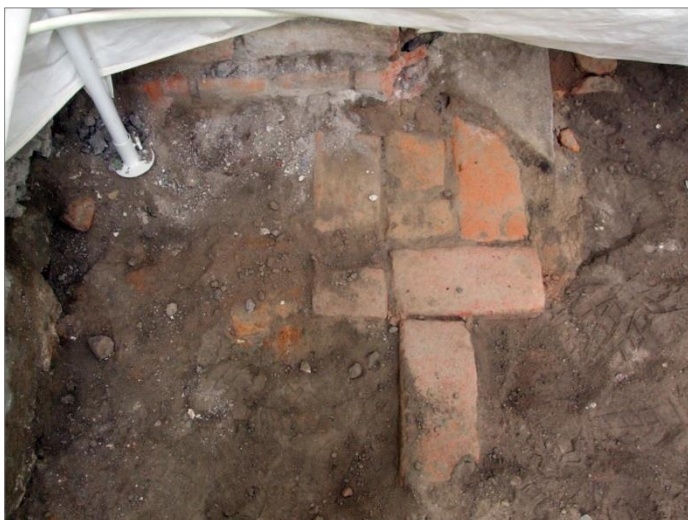
Figur 49. Rest efter tegelgolv A14 vid strävpelaren mellan första och andra traveén på södra sidan av kyrkan. Foto Malin Lucas, Upplandsmuseet.

Under raseringslager A12, på sandlager A13 påträffades resterna efter ett tegellagt golv i den sydvästra delen av den södra undersökningsytan. Teglet var stortegel ca 28-30 x 13 x 7-9 cm och mellan dem fanns vittrat gråvitt kalkbruk. Tegelgolvet fanns endast bevarat närmast strävpelaren mellan första och andra traveén på en ca 1 x 0,3 m stor yta. Golvteglet låg ca 0,28 m under golvnivån och hör troligen samman med rester efter tegelgolv A5 på den norra sidan.

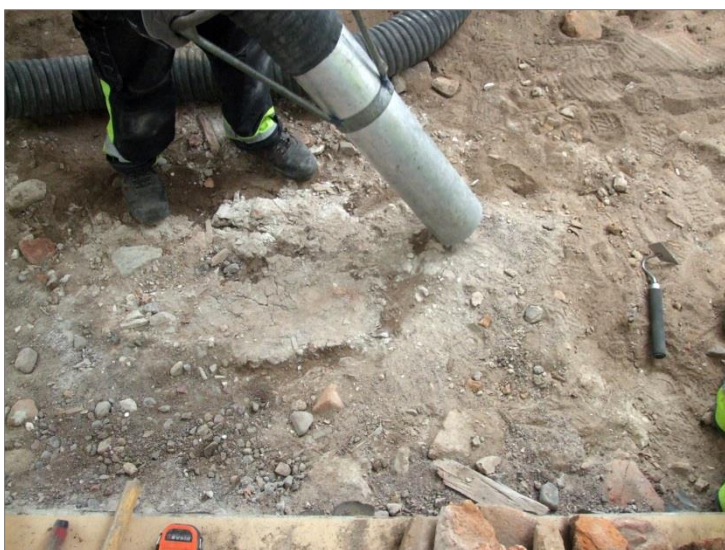
Figur 50. Kalkbrukslager A17 som troligen utgör konstruktionslager till äldre golv.

A17 utgörs av en mindre lagerrest närmast mittgången, mitt på den södra undersökningsytan. Lagret bestod av hårt kalkbruk liggandes horisontellt ca 0,03 m tjockt över 1,5 x 0,8 m stor yta. Lagret syntes efter att A12 hade grävts bort och det låg på sandlager A13. Möjligen är lagret en rest efter ett konstruktionslager till ett äldre tegelgolv (jmf A14).

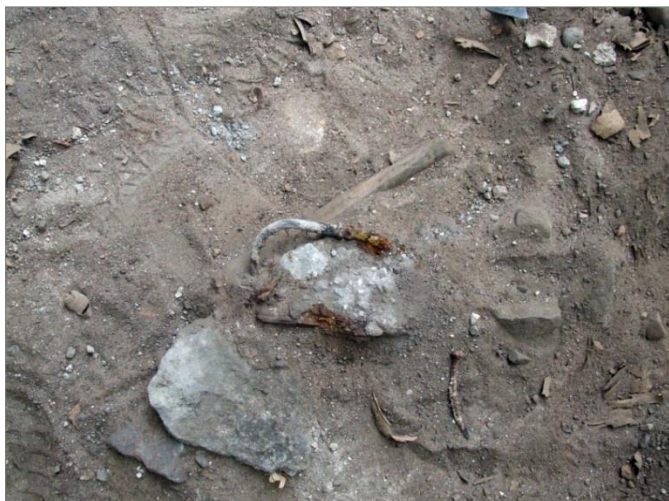
Figur 51. Grav A18 med kistspik, kisthandtag och rörben.

Vid A18 var sandlager A13 mycket lucker och på 0,3 m under golvnivå påträffades delar av överarmsben, underarmsben och en ryggkota. Intill dessa skelettdelar fanns en kistspik samt ett kisthandtag med kvarsittande trä från kistan. Handtagets form daterar graven till 1700-talet (F13). Gravens utbredning och riktning är något oklar då den inte undersöktes i sin helhet. Troligen låg delar av graven under mittgången och benens position antyder att huvudändan funnits mot norr. Graven undersöktes inte vidare utan fick ligga ostört kvar på plats.

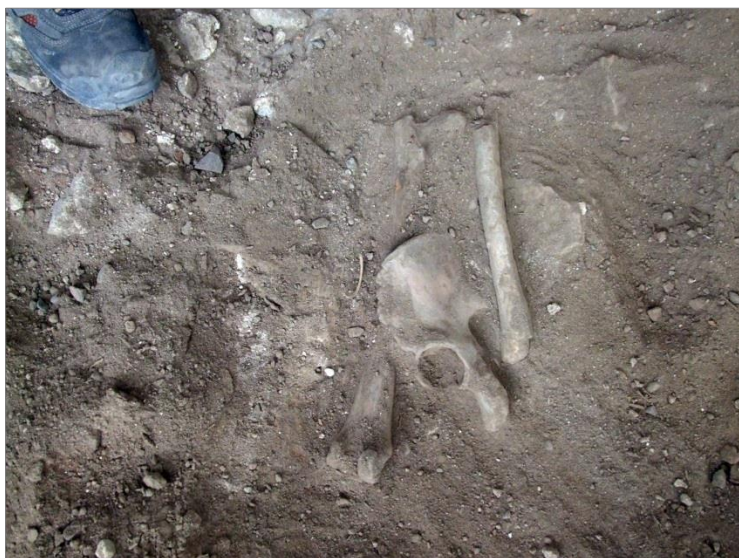
Figur 53. Grav A20 med omrörda ben. Foto Malin Lucas, Upplandsmuseet.

A20 utgjordes av ett område ca 1,5 x 0,5 m stort nära mittgången i den östra delen av den södra undersökningsytan (figur 47). Fyllningen inom A20 var lucker och bestod av kalkblandat grus och småsten. A20 var nedgrävd i sandlager A13. Vid rensning påträffades delar av ett bäcken samt ett lårben och ytterligare ett långt rörben, ca 0,25 m under golvnivån. Skelettdelarna låg inte i anatomisk position och A20 grävdes ned till 0,36 m och lämnades därefter orörd. Det är oklart om A20 utgör resterna efter en omörd kistbegravning eller svepning.

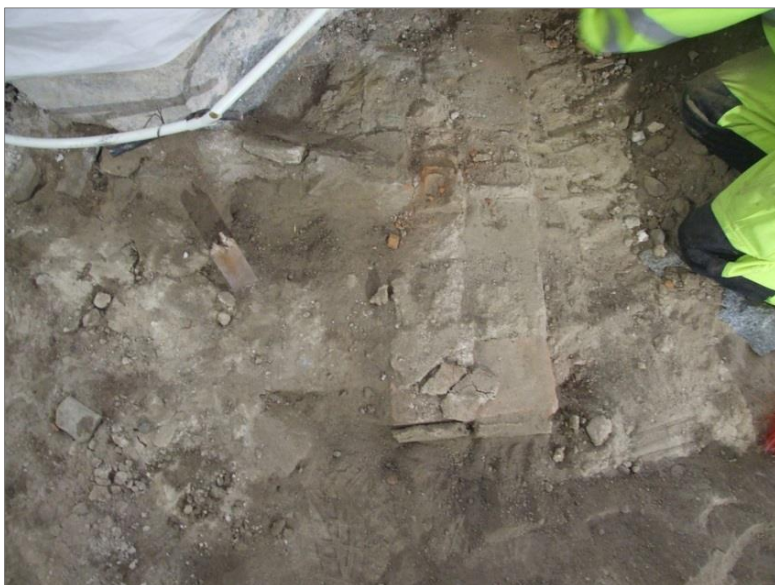
Figur 54. Rester efter ett tegelfundament, möjligen ett sidoaltare. Foto mot S.

Väster om strävpelaren mellan andra och tredje travéen påträffades ett fundament i tegel ca -0,36 m under golvnivån. Fundamentet utgjordes av horisontellt liggande stortegel med vittrat kalkbruk mellan tegelstenarna. Storteglet var 28 x 12 x 8 cm och var murat på grunden till strävpelaren. Stenarna låg på småkornig fin gulvit sättsand och i sanden fanns avtryck efter bortplockade tegelstenar. Sättsanden täckte en kvadratisk yta 1 x 1 m. troligen har fundamentet i tegel från början varit lika stort. Undersökningen avslutades på denna nivå så tyvärr är relationen mellan fundamentets grundläggning och ursprunglig golvnivå oklar.

Fundamentets placering i kyrkan tyder på att det möjligen rör sig om fundamentet till ett sidoaltare. Sidoaltare har stått i långhusets östra hörn på både den norra och den södra sidan av kyrkorummet (se vidare Karlsson 2015 s 54ff). Eftersom fundamentet är murat på nuvarande strävpelare tillhör det inte den äldre kärnkyrkan utan måste ha tillkommit tidigast vid mitten av 1400-talet.

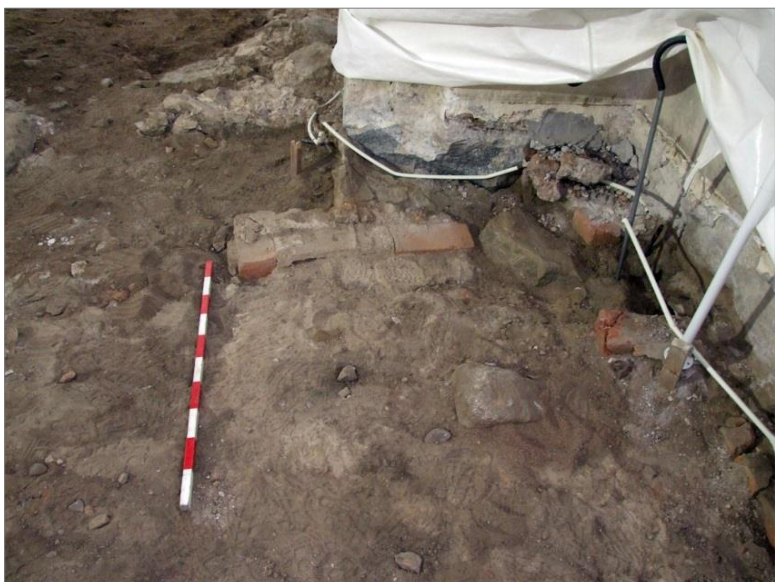
Figur 55. Rester efter ett ca 1 x 1 m stort tegelfundament, möjligen ett sidoaltare i långhusets sydöstra hörn. Foto mot Ö.

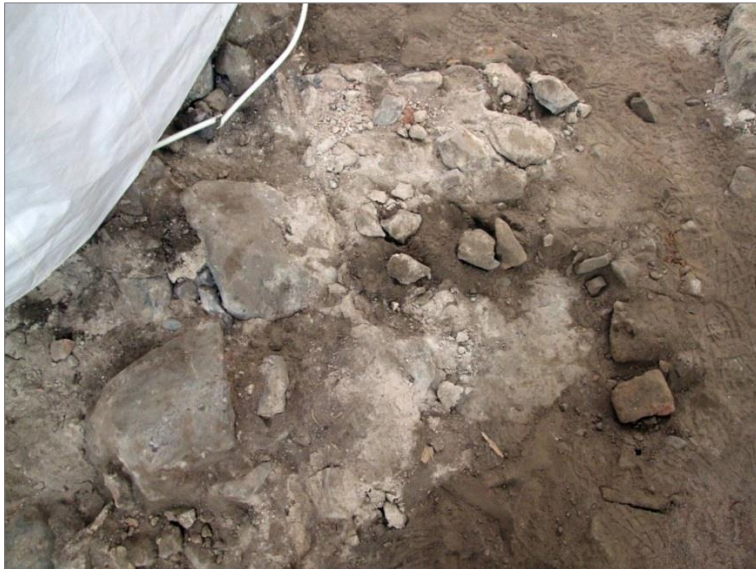
Figur 56. A22, rester efter den södra triumfbågens grundläggning. Foto mot V.

Resterna efter triumfbågen framkom ca 0,28- 0,36 m under golvnivån. Allt löst material ned till 0,36 m under golvet plockades bort för hand. I övrigt konstruerades det nya golvet ovan murresterna som fick ligga kvar.

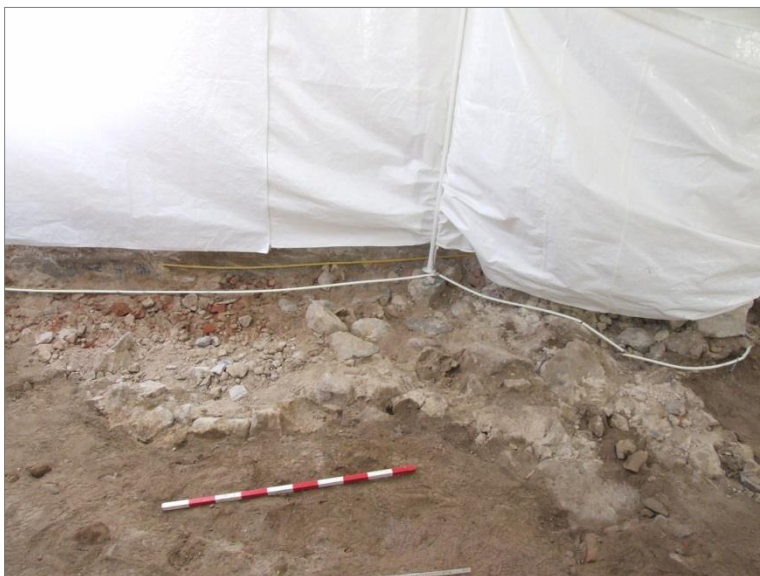
Figur 57. A23, rester efter den södra korväggen. Foto mot S.

Murresten tyder på att muren var byggd i skalteknik med en tydlig kant mot norr, in mot kyrkorummet fanns. Kanten var dock inte helt rak, som man kan förvänta sig, utan något svängd. Möjligen är det ett resultat av bortplockade stenblock. Innanför kanten (väggen) fanns en hård fyllning av kalkbruk, sten och tegelbitar.

En liten provgrop grävdes intill A23 för att om möjligt avgöra konstruktionens djup (höjd). Denna fanns bevarad minst 0,3 m ned och något avslut påträffades ej.

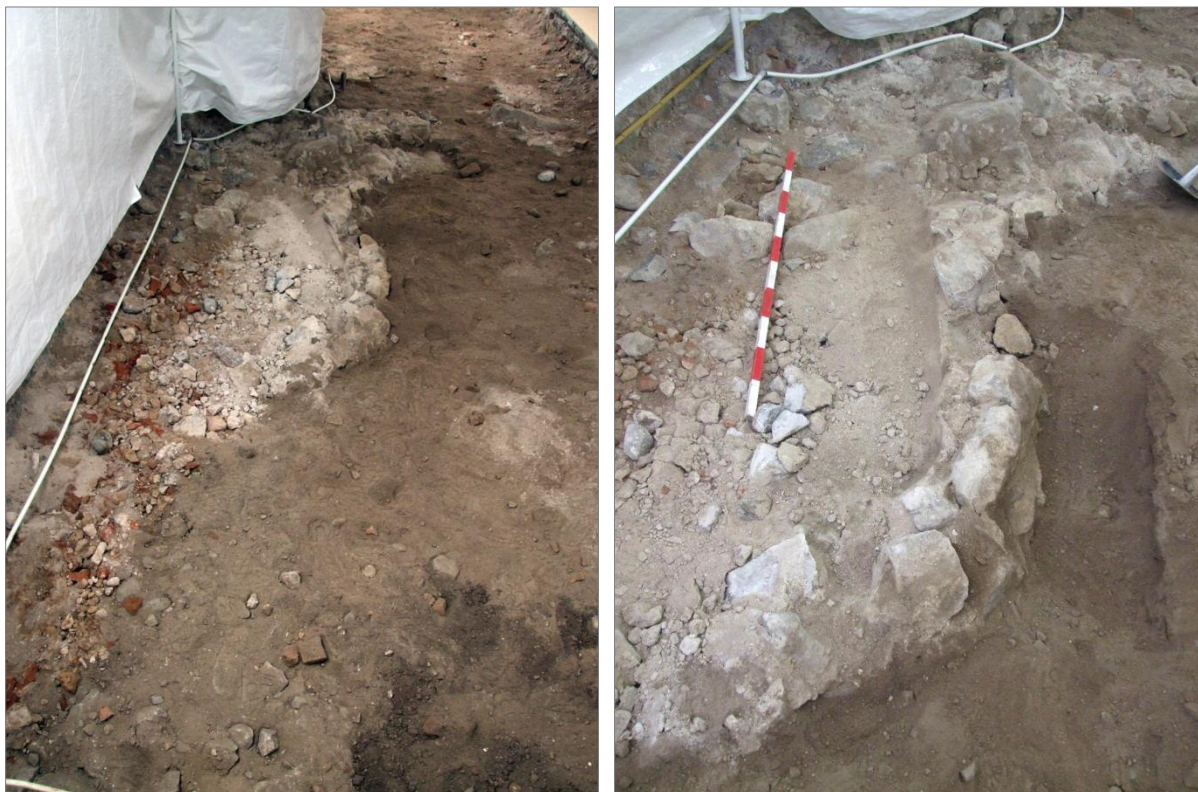
Figur 58. A23, rester efter den äldre kyrkans södra korvägg. Foto mot V.

Resterna efter den äldre kyrkans korvägg var troligen synliga eller delvis synliga vid golvrestaureringen 1957-58. De fick till största del vara kvar och det nya golvet konstruerades ovanpå.

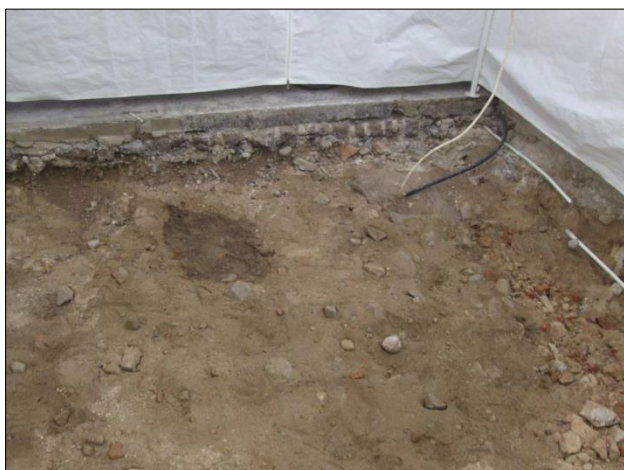
Figur 60. Stolphål A24. Foto mot SÖ.

På den södra ytans östra del påträffades ett 0,4 m i diam, runt stolphål på 0,3 m djup under golvet. Fyllningen utgjordes av mörkbrun lera med kolstänk och träflis. Halva stolphålet undersöktes och sektionen visade en skålformad 0,18 m djup nedgrävning med vertikala sidor. I vilken kontext stolphålet hör hemma är oklart. Stolphålet kan vara såväl medeltida som från 1800-1900-talets renoveringar.

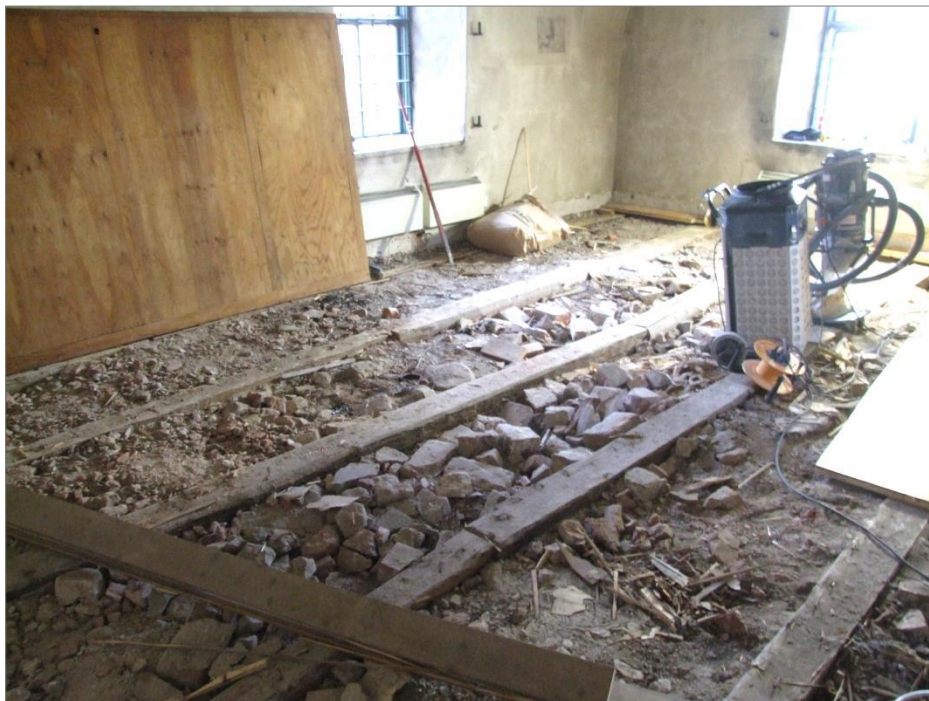
Figur 64. A25, lager i trossbotten i sakristian. Foto mot NÖ.

När trägolvet lyfts ur sakristian blottades trossbotten dvs. fyllningen mellan golvbjälkarna. Fyllningen utgjordes av sten, stortegel, träbitar, kakbruksbitar. I lagret påträffades även enstaka rester av mossa och halm. Här fanns också tygtrasor, metallbitar, tidningspapper samt en borste (ej tillvarataget). Lagret som var 0,15-0,20 m tjockt undersöktes extensivt och avlägsnades för hand och med hjälp av sugbil.
