Danmarks kyrka

Invändig och utvändig arkeologisk undersökning

Arkeologisk schaktningsövervakning

Danmarks socken
Uppsala kommun
Uppland

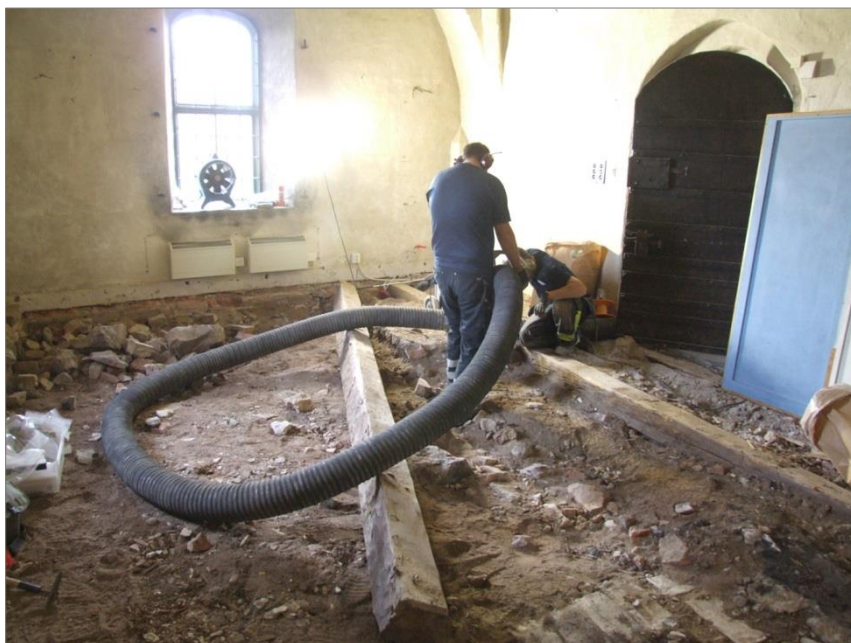
Figur 66. Lager A26 frilagt. Foto mot Ö.

På 0,20 m djup under golvet fanns ett mörkbrunt sand-och kalkbruksblandat lager med ställvis fuktiga fläckar, A26. Detta låg direkt under det trossbottenlager A25. Lager A26 täckte hela sakristians yta och i detta lager påträffades de flesta av sakristians fynd (bilaga 2). Lagret fanns ned till 0,36 m djup där undersökningen avslutades.

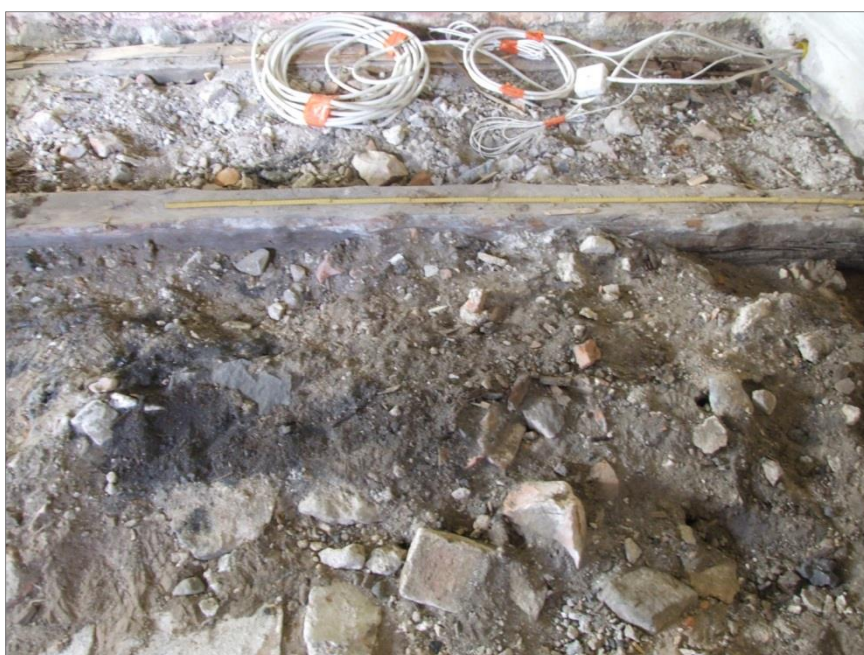
I västra delen av sakristian påträffades på 0,2 m djup ett brandlager, A27. Detta lager var mycket svårt att avgränsa i plan men fanns fläckvis inom en 2 m lång och 0,5 m bred yta. I lagret fanns struktur av bränt trä i Ö-V riktning. Möjligen är det en äldre golvbjälke som brunnit men branden tycks inte ha spridit sig. Tänkbart är att brandlagret uppstått i samband med 1889 års kyrkbrand.

Figur 67. Brandlager A27. Foto mot S.

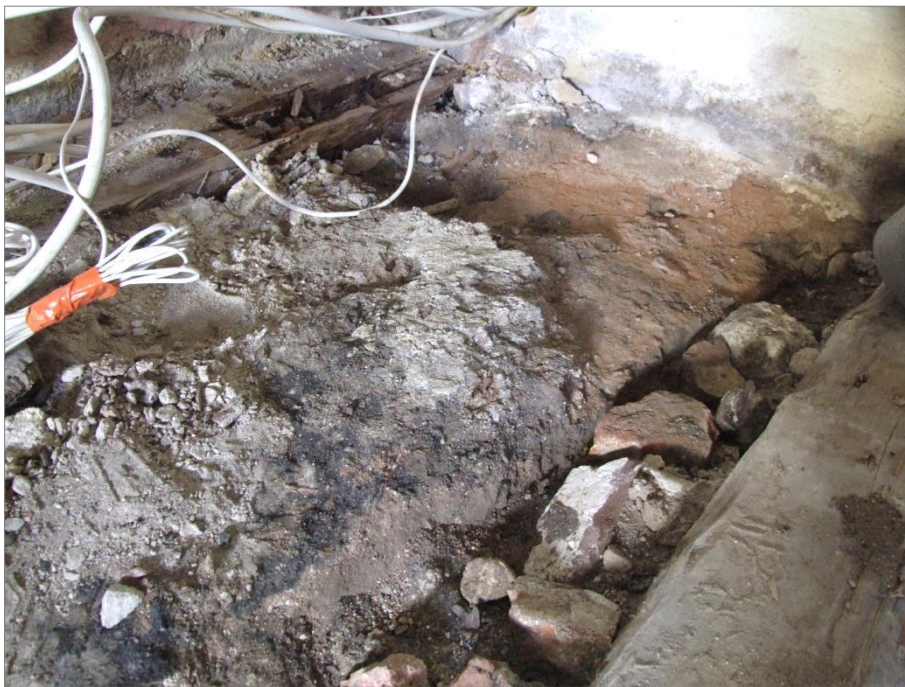
I sakristians sydvästra hörn fanns inte trossbottenlager A25 mellan de äldre golvbjälkarna. Här påträffades istället rester efter ett äldre golv, direkt under trägolvet ca 0,05 m under golvnivån. Ytan var välvgränsad 1,7 x 0,5 m, och låg mellan de äldre golvbjälkarna närmast den södra väggen. Golvbjälkar till nuvarande golv hade grävts ned i det äldre golvlagret.

Resterna efter golvet utgjordes av 2 cm kalkbruk och under detta fanns ett 1 cm tjockt lager brandlager av kol och sot. Under brandlagret fanns ca 1-2 cm pulvriserad/finkrossat tegel, under teglet fanns ca 3-4 cm ren lera. Golvet bestod alltså av fyra tunna kompakta lagerhorisonter. Lerlagret har sannolikt lagts på platsen för att skapa ett jämt underlag. Det krossade teglets funktion är oklart, möjligen har det används för att torka upp lerlagret. Brandlagret utgör troligen rester efter ett trägolv som kan ha brunnit vid 1889 års kyrkbrand. Om kalkbruket fungerat som golvyta är oklart. Möjligen är kalkbruket ett konstruktionslager till en golvyta av tegel eller trä, men tecken på sådant påträffades ej. Inga fynd eller annat daterande påträffades i golvlagren.

Figur 68. Rester efter äldre golvlager mellan två golvbjälkar. Lagren utgjordes av 2 cm kalkbruk på ett ca 1 cm tjockt sotigt brandlager. Under brandlagret framkom ca 2 cm finkrossat tegel och under detta ca 3 - 4 cm ren lera som i ytan färgats röd av teglet. Foto mot SV.

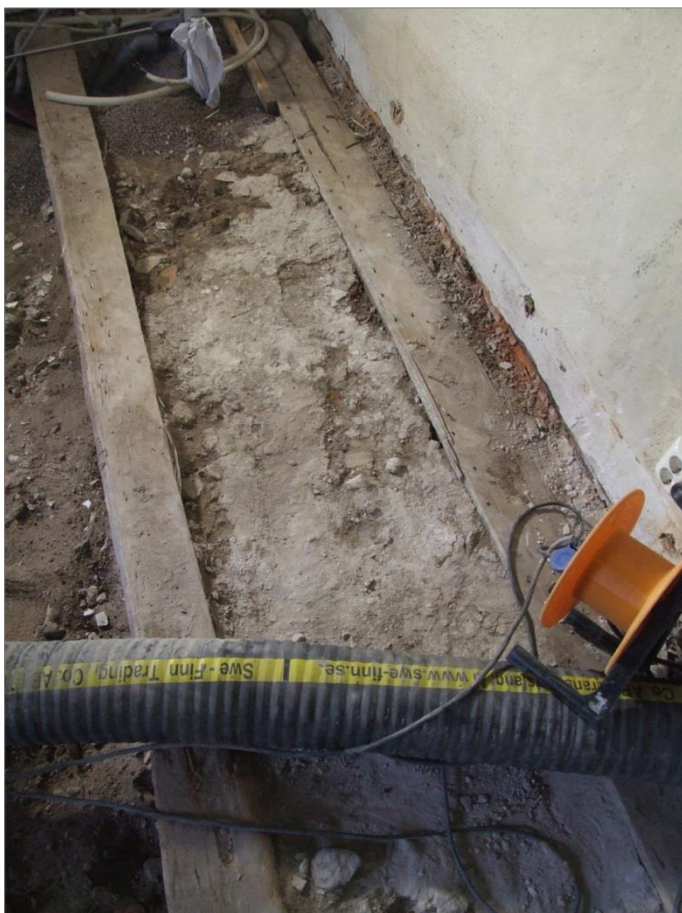
I sakristians sydöstra del mot korväggen fanns ej lager A25 mellan golvbjälkarna. Här låg precis som i den sydvästra delen ett kalkbrukslager, A29. Lagerresten var ca 2 m lång och 0,5 m bred och utgjordes av ett 2 cm tunt kalkbrukslager med hård yta. Under kalkbruket påträffades endast grått kalkbruksblandat grus med inslag av småsten och tegelbitar. Här fanns alltså inte samma lagersammansättning som vid A28.

Figur 69. Rester efter äldre golvlager, A29, mellan två golvbjälkar i sakristians sydöstra hörn. Foto mot Ö.

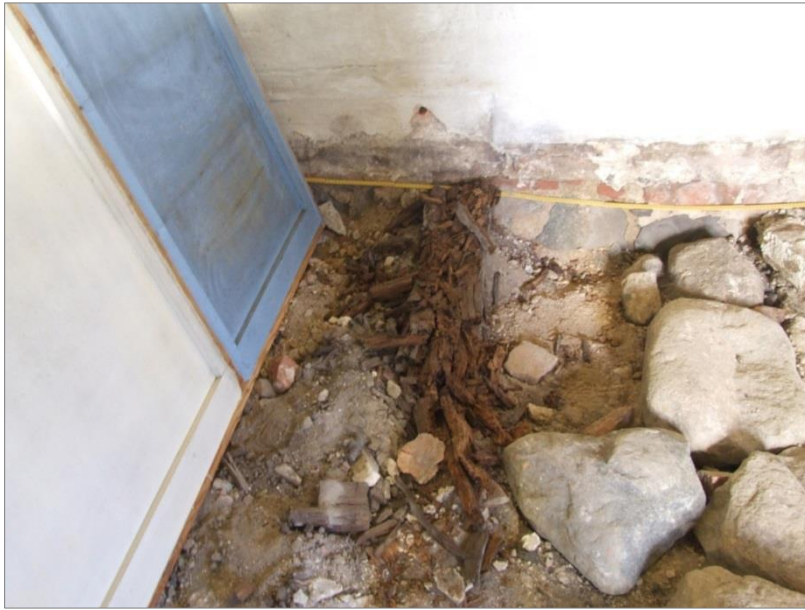
Under brandlager A27, ca 0,18 m under golvet påträffades rester efter en kraftigt multnad golvbjälke av furu. Träbjälken var ca 1 m lång, 0,18 m bred och 0,12 m hög. Ovansidan var plan och undersidan något rundad. Golvbjälken fanns bevarad närmast den västra väggen men har sannolikt löpt över hela sakristian. Troligen har den en datering till 1720-talet (jmf A34 och F56).

Figur 70. Golvbjälke A33 av multnad furu. Foto mot V av Malin Lucas, Upplandsmuseet.

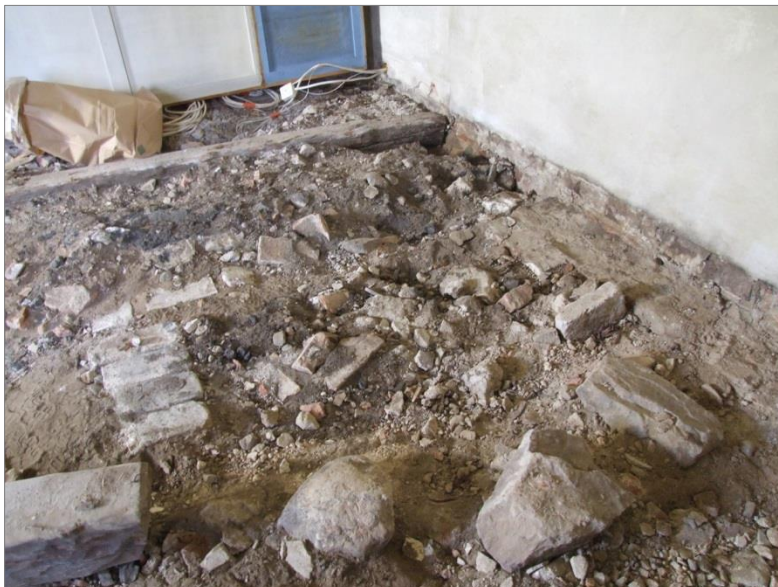
I sakristians nordvästra hörn påträffades en källare, A35. Denna syntes först som en tegelram med mycket kalkbruk på. Området innanför tegelramen var fyllt med stenar 0,1-0,3 m stora, sandblandat kalkbruk och tegelstenar. Källarens övre del fanns ca 0,15-0,20 m under golvnivån.

Figur 71. Resterna efter källaren före friläggning. Foto mot V av Malin Lucas, Upplandsmuseet.

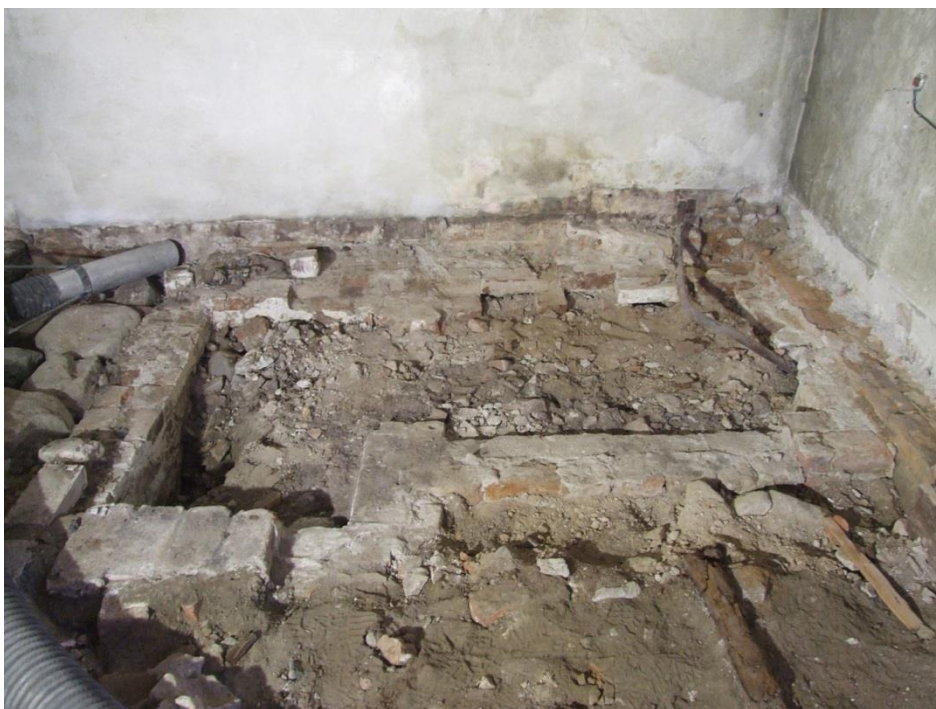
Källaren frilades i plan och dess inre mått var 2,6 x 1 m i N-S-riktning. Murarna var 0,3 m breda och uppförda av dubbla stortegel, 28 x 14 x 6-8 cm. Frilägningen i plan visade att källaren var indelad i hade två rum; ett källarrum och ett utrymme för en trappa. Mellan källartrappan och källarrummet fanns ett uttag i murverket för en dörr. Källarrummet mätte i plan 1 x 1 m och trapputrymmet 1,4 x 0,9 m.

Figur 73. Källare A35 i sakristians nordvästra del. Foto mot V.

Källaren är sekundärt byggd i sakristian och troligen uppförd under 1840-talet (se vidare tolkningsdiskussion s 75).

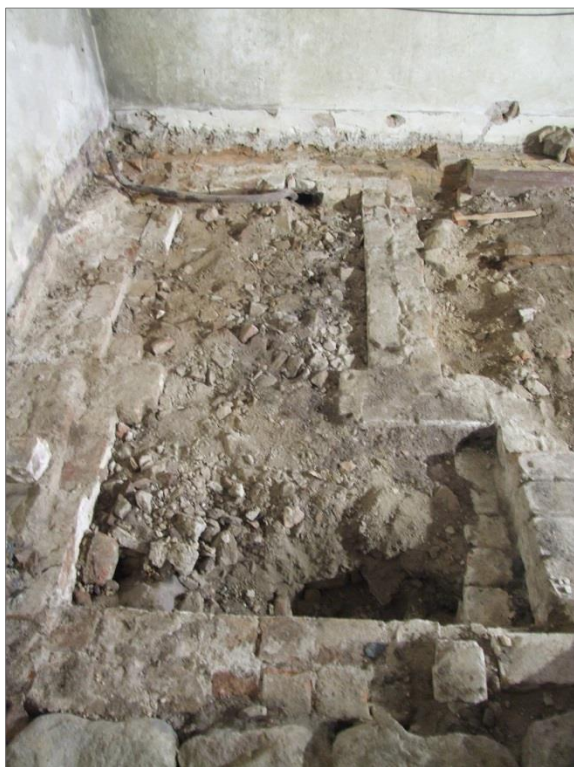
Källartrappan ledde ned till källaren från öster och var liksom källarens murar (väggar) också uppförd av stortegel. Källaren undersöktes inte i sin helhet varpå dess djup, karaktär, datering och innehåll är okänt. Endast en mindre yta vid trappan undersöktes för att säkerställa att det var frågan om ett trapputrymme. Här syntes att källarens södra innermur och trappan varit vitputsade.

Figur 74. Källarens två rum. Foto mot N.

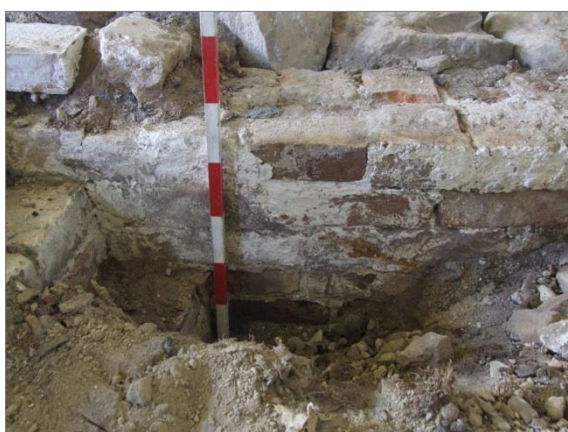
Figur 75. T.v. Källartrappans murverk, insidan av den södra källarmuren. Foto mot S.

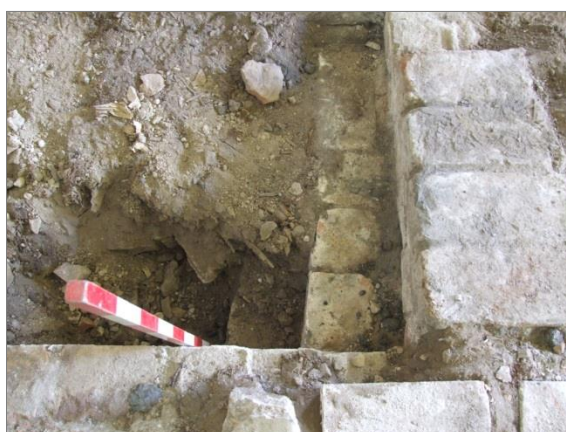
Figur 76. T.h. Begränsad undersökt yta i källartrappan. Trappan var svängd mot N. Foto mot N.

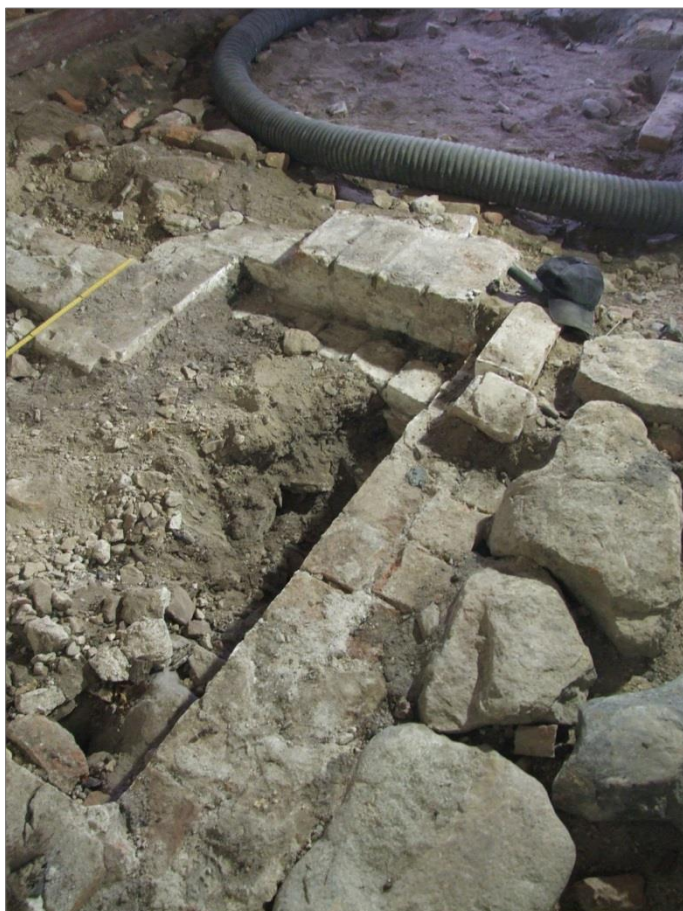
Vid källarens södra sida fanns en stenkonstruktion A36. Denna utgjordes av 0,3-0,5 m stora naturstenar som lagts på rad utefter källarmuren. Stenarna påträffades ca 0,20 m under golvnivån och undersökning företogs ej under stenarna, varför det är oklart om de lagts i flera skift. Sannolikt har stenarna placerats intill källaren stabiliserande syfte.

Figur 77. Stenkonstruktion A36
längsmed södra sidan av källare A35.
Foto mot NÖ.

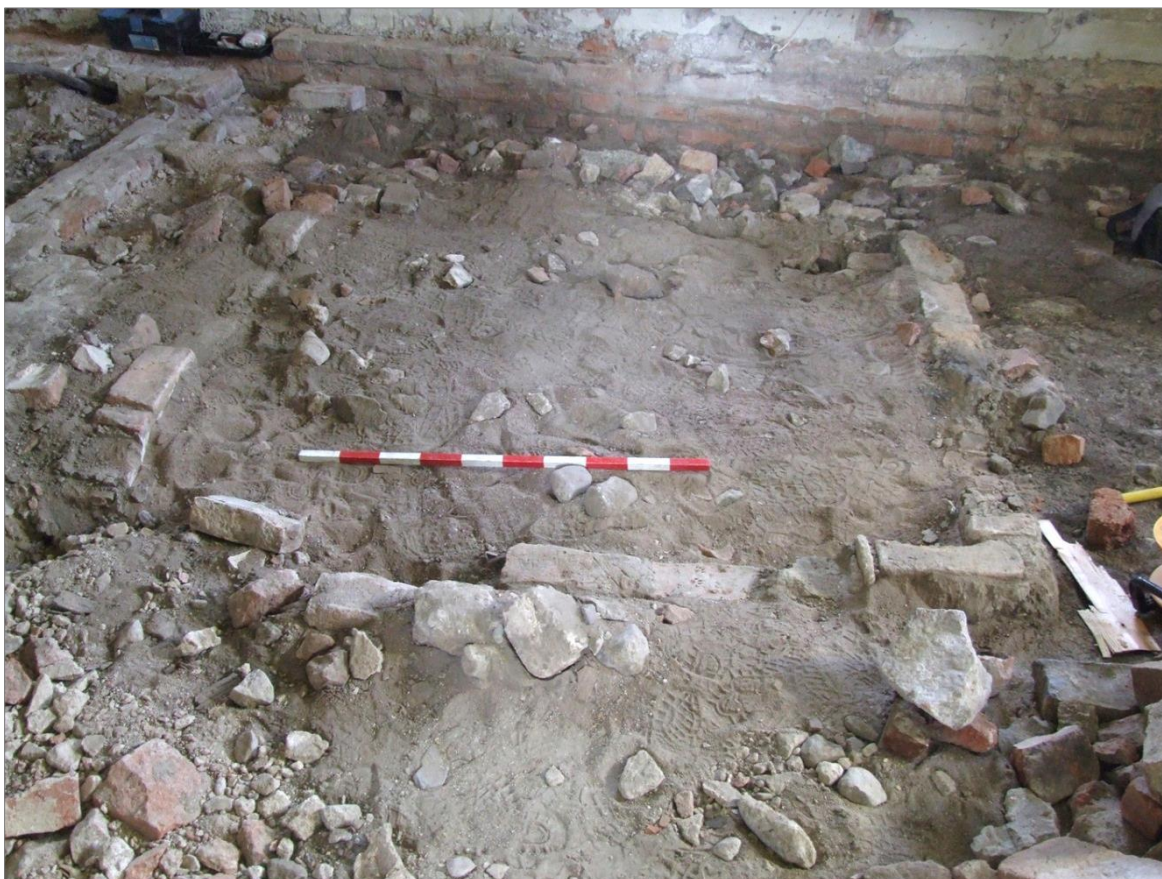
I sakristians centrala del något förskjutet mot norr framkom på 0,3 m djup en gravkammare. Gravkammaren utgjordes av en tegelram uppförd av stortegel (28 x 14 x 8 cm) som var murad med gråvitt kalkbruk. Kammaren var kvadratisk ca 1,8 x 1,8 m och tegel saknades på den norra sidan samt en bit av den södra sidan. Gravkammaren undersöktes endast till 0,36 m under golvnivån vilket innebar att ett skift av konstruktionen frilades. På gravkammarens insida fanns spår av vit kalkputs och man kan anta att gravkammaren varit helt vitputsad invändigt.

Gravkammaren är uppförd för Anders Torstani Holmstadius som var präst i Danmarks kyrka under början av 1600-talet. Holmstadius var fältprost i Preussen under 30-åriga kriget och dog på vägen hem i de svenska skären endast 38 år gammal. Han begravdes i gravkammaren 1627 och gravhällen som tidigare legat på gravkammaren har flyttats och finns nu under predikstolen (Anderman 1992, s 28).

Figur 78. Gravkammare i sakristian uppförd 1627 för Anders Torstani Holmstadius, präst i Danmarks socken. Gravhällen som tidigare täckt gravkammaren finns idag i långhuset under predikstolen. Foto mot N.

Centralt i sakristian påträffades en gravkammare. Denna är uppförd för sockenprästen Anders Holmstadius som dog 1627. Gravhällen har flyttats i sen tid till långhuset. Vid undersökningen observerades underliggande hålrum som kan peka mot konstruktioner vilka ligger djupare ned än undersökt djup.

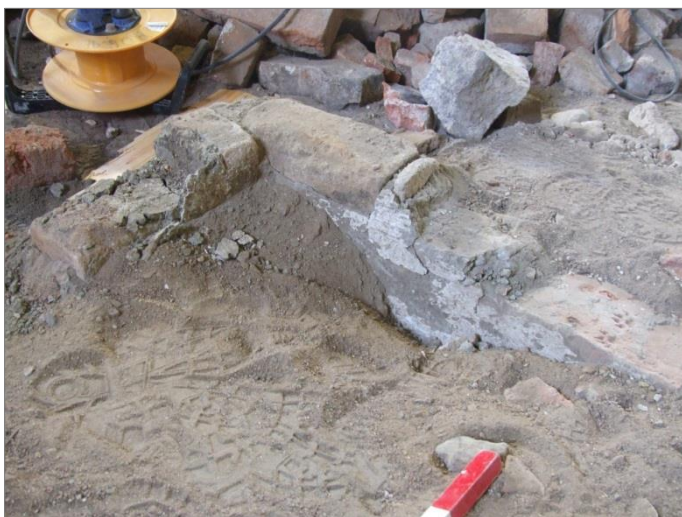
Figur 79. Detaljbild av sydöstra delen av gravkammare A37 där den vita putsade insidan framgår. Observera tassavtrycken efter en katt i teglet. Foto mot SÖ.

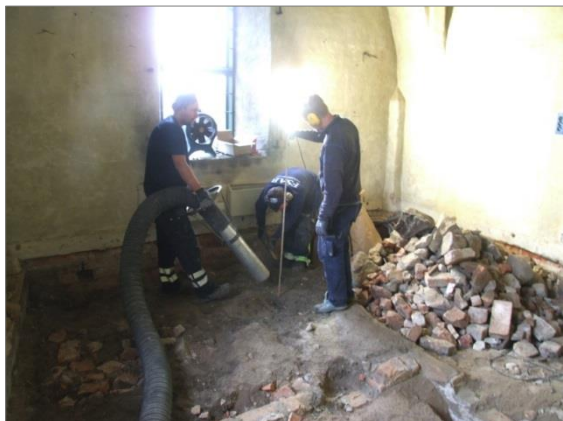
I sakristians sydöstra hörn syntes vid restaureringen en inskjutande mur. Murpartiet var 0,17 x 0,15 m i basen och ca 1,7 m högt, avsmalnande uppåt. Troligen är det korets nordöstra vägg som syns i sakristians hörn. Detta tillsammans med murverket på sakristians utsida pekar mot att sakristian byggts efter att korbyggnaden stod klar, troligen någon gång under 1490-talet. Sakristia och kor har alltså inte uppförts samtidigt utan ett avbrott i byggnationen, kortare eller längre, har skett i samband med kyrkans utvidgning åt öster.

Figur 80. I sakristians sydöstra hörn finns en inskjutande mur från koren som pekar mot att sakristian byggts efter koret. Foto mot Ö.

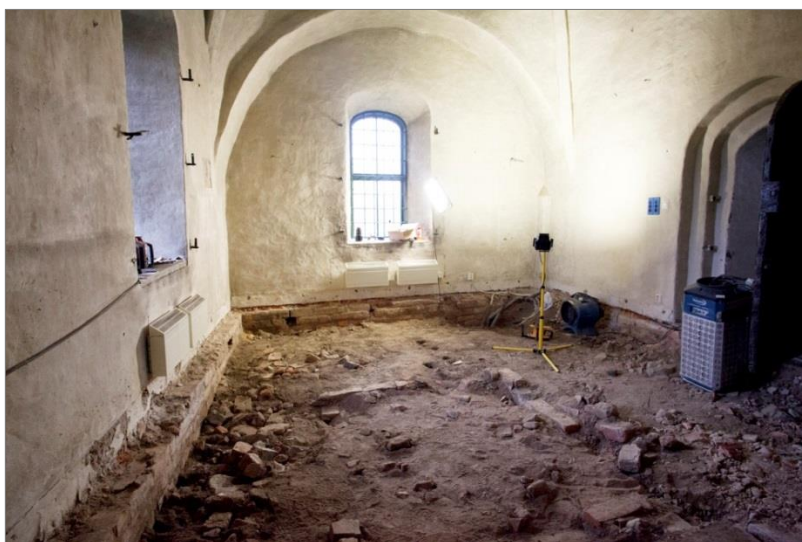
Figur 81. Sakristian efter avslutad undersökning. Foto mot Ö.

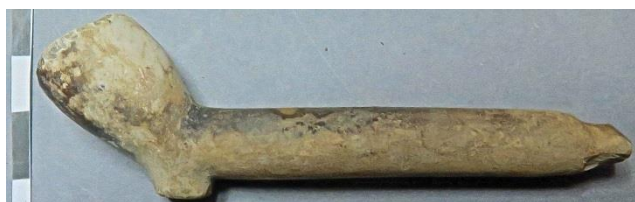
Sammanlagt 11 fyndenheter kategoriserats som personliga tillhörigheter. Dessa personliga föremål har hamnat under kyrkans golv antingen genom att de tappats vid kyrkobesök eller medvetet deponerats. De finns också en möjlighet att det är delar av gångkläder som de gravlagda begravts i, som återfinns i kategorin. I kategorin finns fyra föremål (en klocka, en knapp, en pinn och ett cigarettpaket) som påträffades mellan betonggolvet och trägolvet och som hamnat på platsen mellan 1958 och 2014. Bland övriga föremål i kategorin finns en förgylld knapp, F11 som påträffades vid grav A20. Vidare påträffades ett fint bältesspänne, F6, i sakristian samt en hel välanvänd kritpipa. Kritpipan har tillverkats i Holland mellan 1675-1709 och påträffades ovanpå tegelramen till

gravkammare A37, bilaga 4. Möjligen skvallrar fyndet om ungefärlig tidpunkt för igenfyllandet av gravkammaren.

Figur 84. Kritpipa påträffad på gravkammare A37. Pipan är holländsk och tillverkad av David Boudewijnsz. Verblaauw, verksam i Gouda 1675-1709. Analys och foto Arne Åkerhagen.

70	Sakristian	0,4	Lera	Kritpipa		85	8	17	1	1	1675-1709	Holländsk kritpipa med klackmärke krönt "Passare". Tillverkad av David Boudewijnsz. Verblaauw, verksam i Gouda 1675-1709. Analyserad av Arne Åkerhagen. Påträffad ovanpå gravkammarens tegelram.	
71	Sakristian	0,1	Järn	Tång	Avbitartång	142	13	83	1	1		Hel rostad avbitartång.	GALLRAD

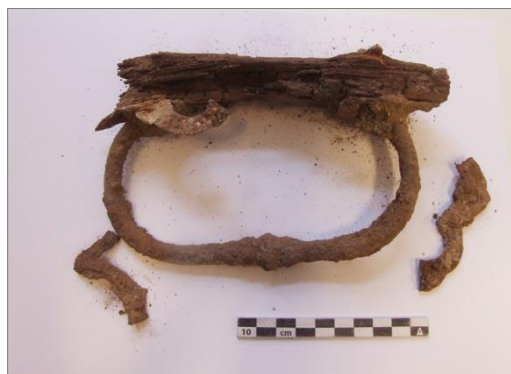
Få föremål från undersökningen gick att härleda direkt till gravarna i kyrkan. Endast två svepningsnålar påträffades vid undersökningen, en fyndkategori som annars brukar var mycket välrepresenterad vid kyrkundersökningar. Möjligen är det undersökningens ringa djup som medfört detta. Ett kisthandtag vid grav A18 påträffades. Kisthandtaget är till typ och karaktär troligen från 1700-talet.

Figur 86. Kisthandtag från grav A18. På handtaget fanns kvarsittande trä från kista. Det ovala öppna handtaget med vulst samt det genombrutna plåtbeslaget daterar kistan till 1700-talet.

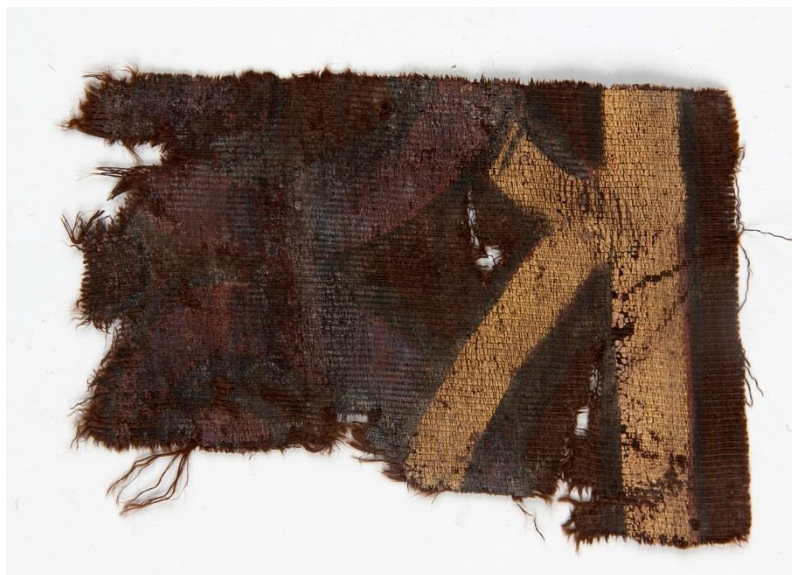
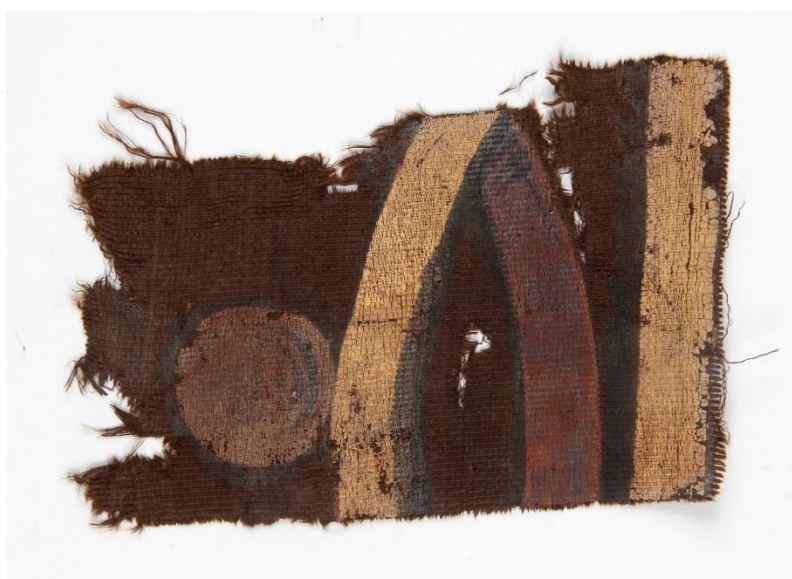
Vid undersökningen påträffades en liten textilbit ca 10 x 7 cm stor, F14. Biten är vävd med mörkrödbrun bottenfärg och bemålad med guldfärg och rödfärg, samt svarta markeringar. Tygbiten är bemålad på båda sidorna. Troligen är det fråga om sidentyg. Eftersom tyget är av hög kvalitet och bemålat på båda sidorna är det möjligen en del av en begravningsfana. Begravningsfanorna var vanligen broderade men även målade fanor förekommer. Deras funktion var att markera den dödes titlar och en mängd olika typer av fanor förekom (Candréus 2008). Tygbiten kan troligen dateras till 1600-talet då denna typ av begravningsfanor var vanligt förekommande. Den påträffades i lager A13.

Figur 87 och 88. Bit av bemålat tyg, troligen siden. Bemålning i guld, mörkrött och svart. Gissningsvis utgör tygbiten resterna efter en begravningsfana. Foto Bengt Backlund, Upplandsmuseet.

Textilstycket har tunnare föroreningar på bägge sidor och de bemålade ytorna är delvis krackelerade, så att färg skiktet endast binder på tråden under. Färgen överlappar i stort sätt inte mellan trådarna, utan här finns idag en spricka eller lakun. Styckets ytterkanter är relativt skadade och har på flera ställen trådar som hänger fritt. Det finns även några revor och hål samt en del som är invikt.

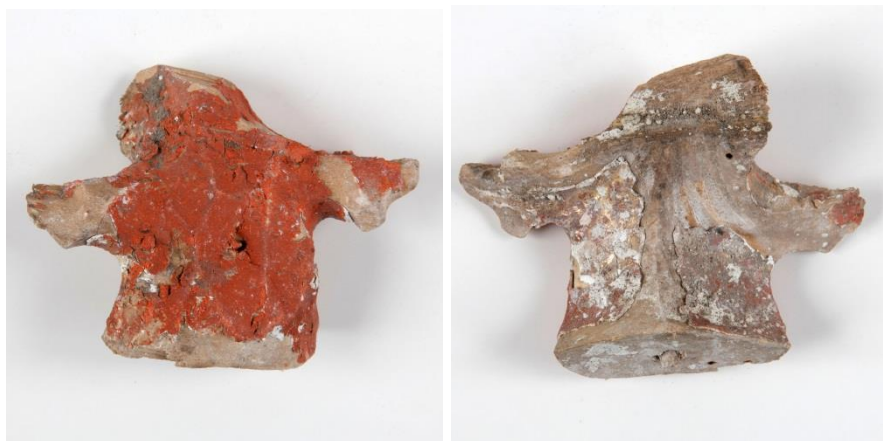
I sakristian, i lager A26 påträffades två löst liggande träbitar, F72 och F73. Bitarna är snidade för att föreställa löv. F72 är målad på ena sidan med en stark rödorange färg. På den andra sidan finns rester efter gips och guldfärg.

Figur 89 och 90. Snidad och bemålad träbit i form av ett löv, F72. Sannolikt har träbiten suttit på ett begravningsvapen. Träbiten är ca 6 x 8 cm och infästning ses i figur 89 till höger. Foto Bengt Backlund, Upplandsmuseet.

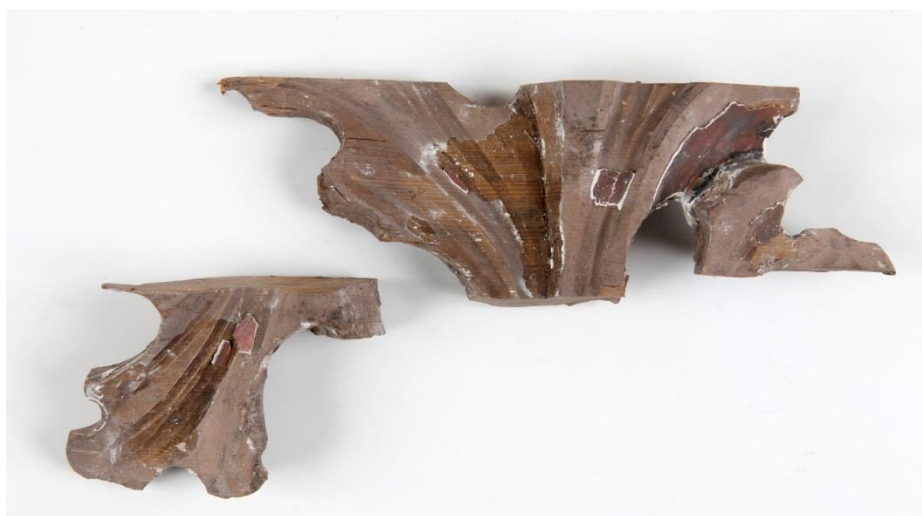
F75 utgörs av två bitar snidade löv som sågats rakt av. På bitarna finns rester efter gips eller kalkbeströkning samt färgrester efter en blå-röd färg. Båda bitarna har svartmålade baksidor.

Figur 91. Snidade träbitar i form av löv, F75. Sannolikt tillhörande ett begravningsvapen. Den stora träbiten är ca 15 x 5 cm. Båda bitarna har varit bestrukna med puts eller gips som målats med röd och blå färg. Foto Bengt Backlund, Upplandsmuseet.

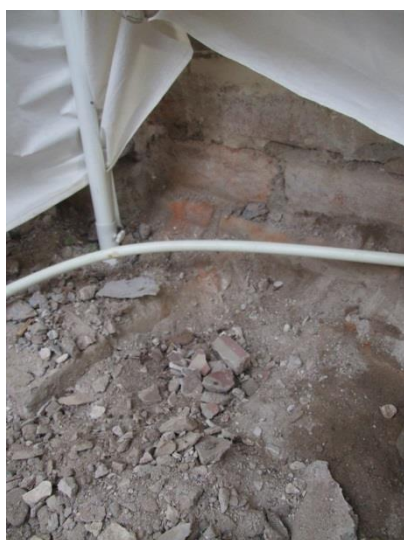
Figur 92. T.v. Bemålade putsfragment i lager A12 invid en strävpelare i långhuset. Putsen knackades ned på 1950-talet och lämnades på platsen. Foto mot SÖ, Malin Lucas, Upplandsmuseet.

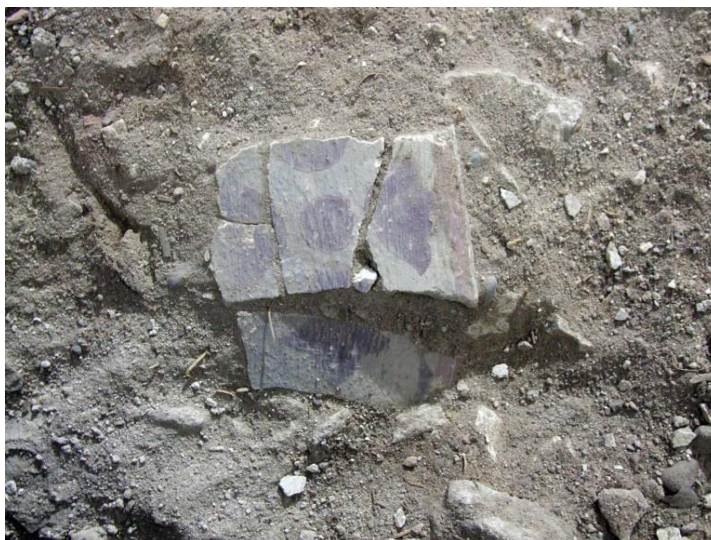
Figur 93. T.h. Schablonmålad blomma från 1800-talets nygotiska måleri bevarad på putsbitar under kyrkgolvet.

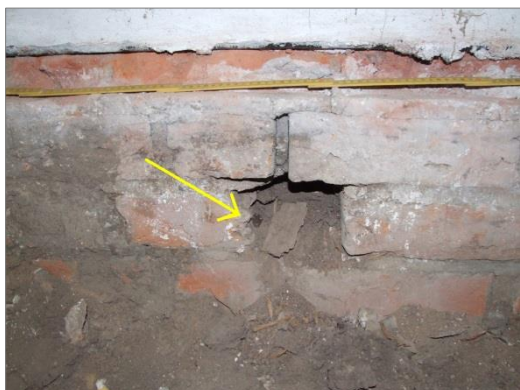
Endast ett fynd F56 kan sägas vara funnet in situ (figur 95). Detta utgörs av ett mynt från 1719 som låg inne i ett bomhål till en golvbjälke. Myntet tolkas som medvetet ditlagt när golvbjälkarna lades på plats. Att placera mynt på strategiska ställen i samband med byggnation är en tradition som lever kvar än idag. Utifrån fyndet kan man anta att golvet lades på plats tidigast år 1719.

Figur 95. Mynt från 1719 placerat i bomhål för golvbjälke, F56. Fot mo Ö.

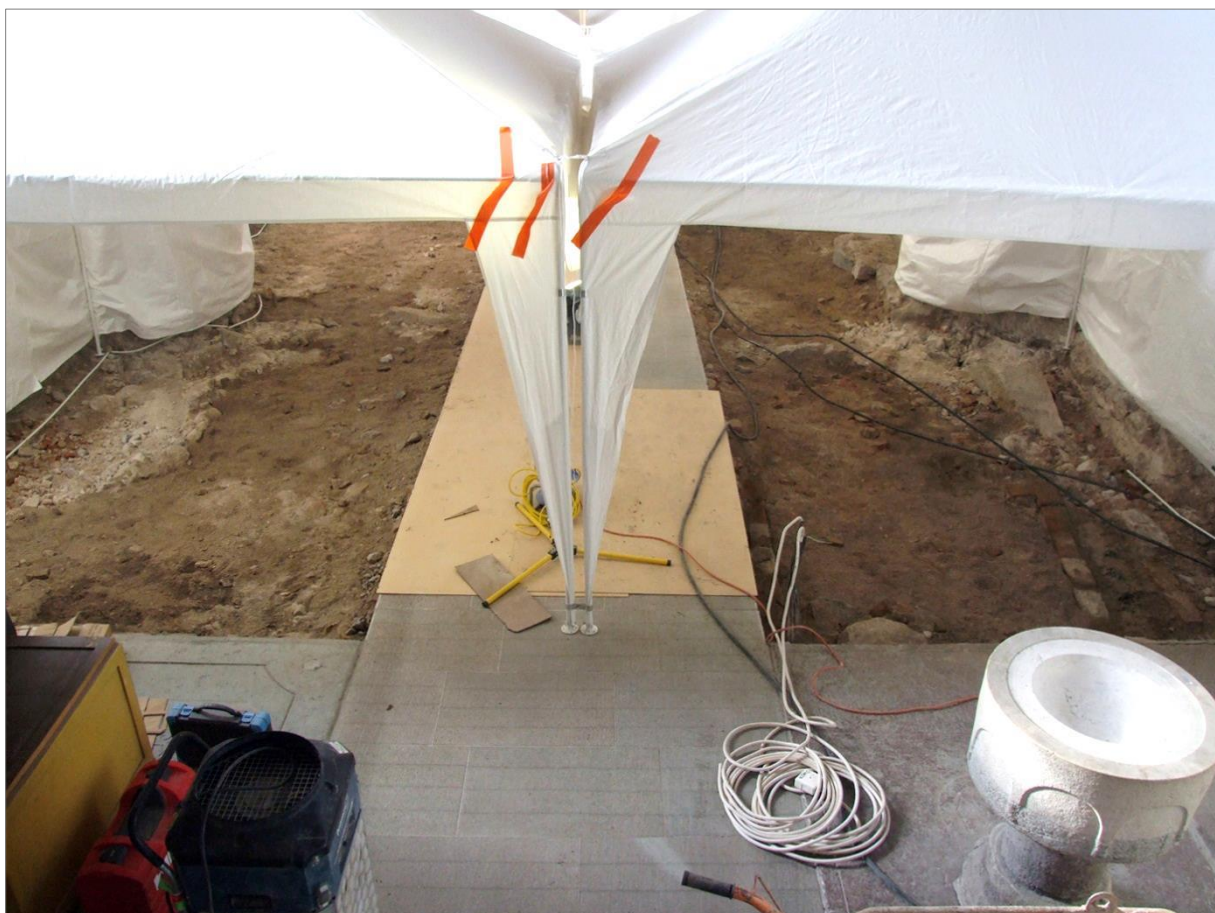
Figur 97. Lämningarna efter den äldre kyrkans korparti som syns i bildens kanter. Foto mot V.

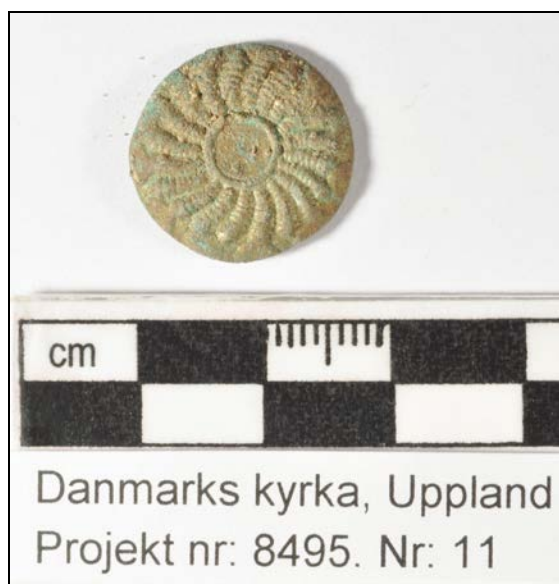
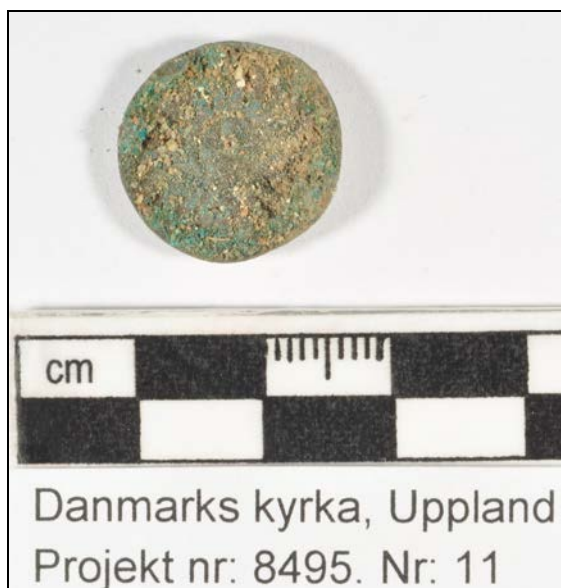
Föremålet täcks av tunnare föroreningar, dessa är något kraftigare på dess insida där mindre sandkorn finns fastkorroderade. Spritt över föremålet finns koppar(II)klorid. Under föroreningarna på ovansidan finn indikationer på förgyllning.

Föremålet innan konservering.

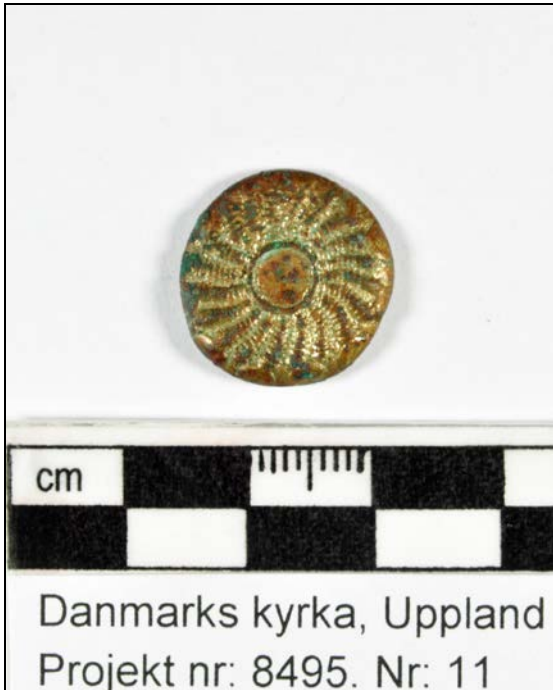
Föremålet rengörs mekaniskt under mikroskop med dentalverktyg och trästicka samt mjuk pensel, för att avlägsna hårdare föroreningar. Vissa av föroreningarna på insidan vidhäftar mycket hårt och jämnas endast något. På denna sida syns även ett par invikta kanter som om föremålet haft ett lock. Förgyllningen är relativt skadad och idag tunn. För att nå något djupare så rengörs ytorna lätt med EDTA-diNa 1,5% samt följande urlakning i varmt avjoniserat vatten i flera bad. Dehydrering i 95%-ig

Detaljen efter konservering.

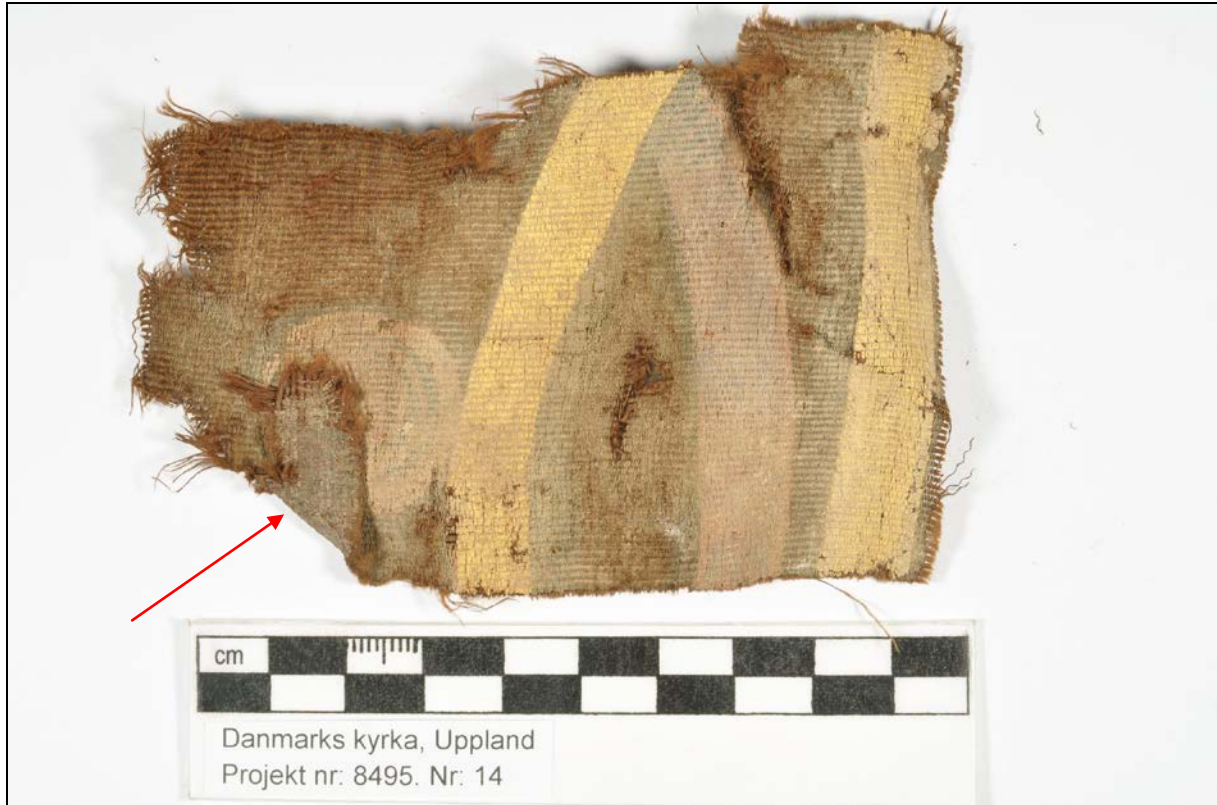
Textilstycket före behandling, pilen markerar det invikta området.

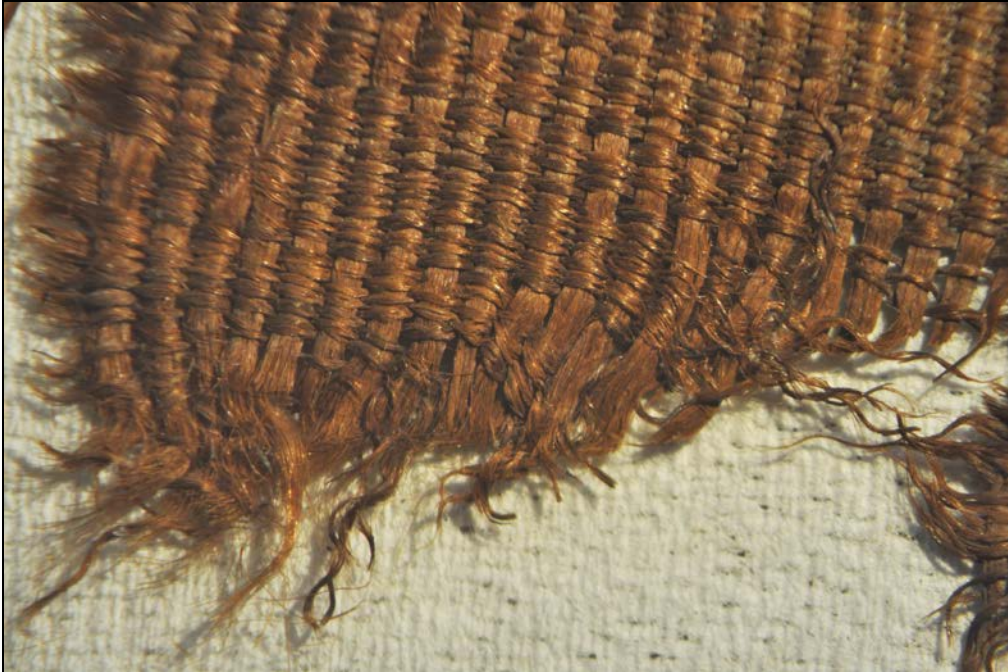
Detalj fotografi på varp och inslag.

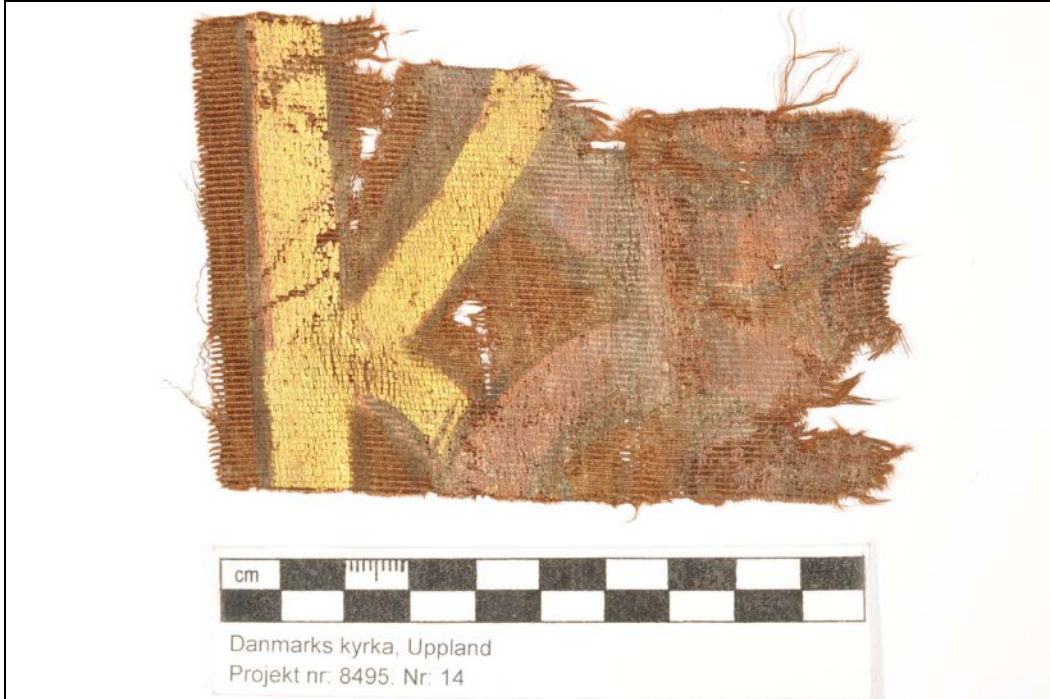
Textilstycket placeras på nät över utsug och rengörs först försiktigt under mikroskop med pensel, lösare föroreningar avlägsnas. En provyta testas med att svampa 7% etanol i avjoniserat vatten, för att studera eventuella förändringar i materialet och i de olika färgskikten. Ingen påverkan i material/färg, noteras. Mycket kort och med lite vätska svampas hela ytorna, vilka direkt efter sugts torra med mjukt papper. Stycket placeras under lätt tryck för att korrigera den invikta kanten. Under arbetet så släppte ett par trådfragment som placeras i provrör märkt :A.

Textilstycket efter rengöring.

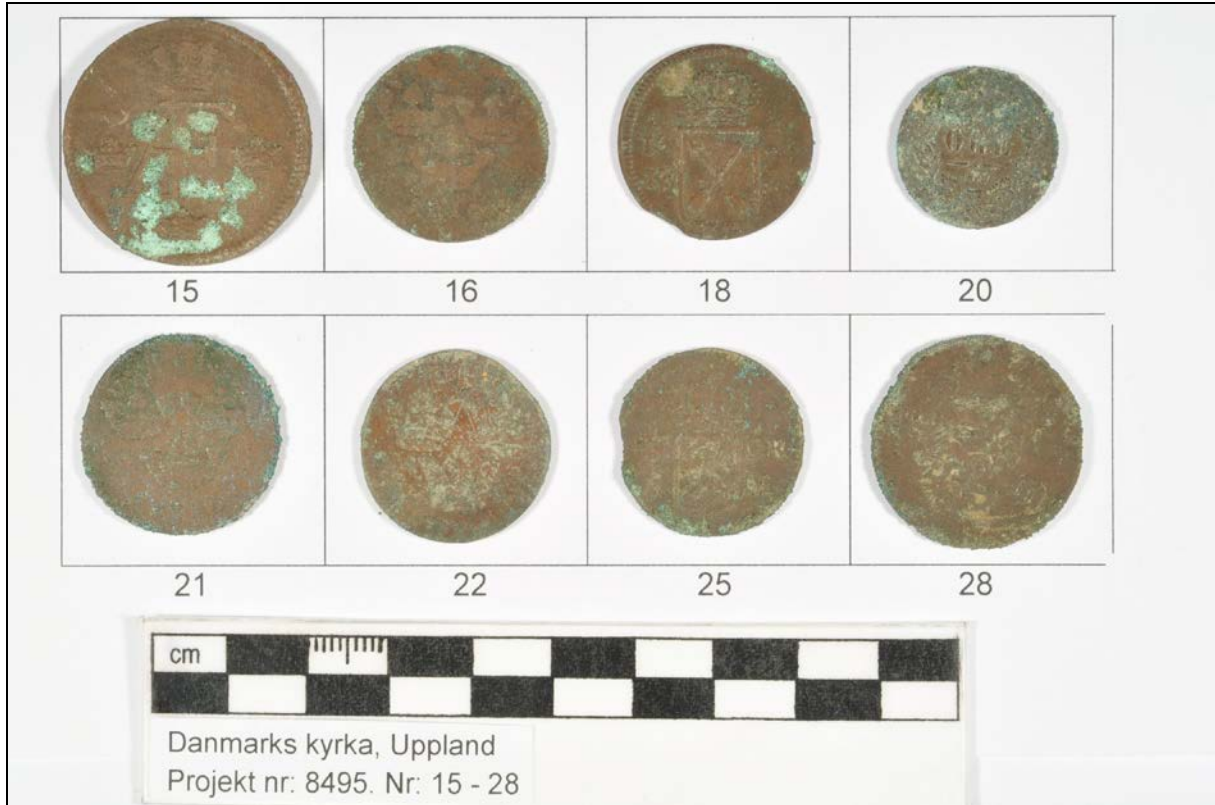
Mynten har en varierande korrosionsbild, allt från relativt rena ytor till ytor som har lägre och täta krustbildningar. Det finns även mynt som har inslag av koppar(II)klorid.

Mynten före konservering.

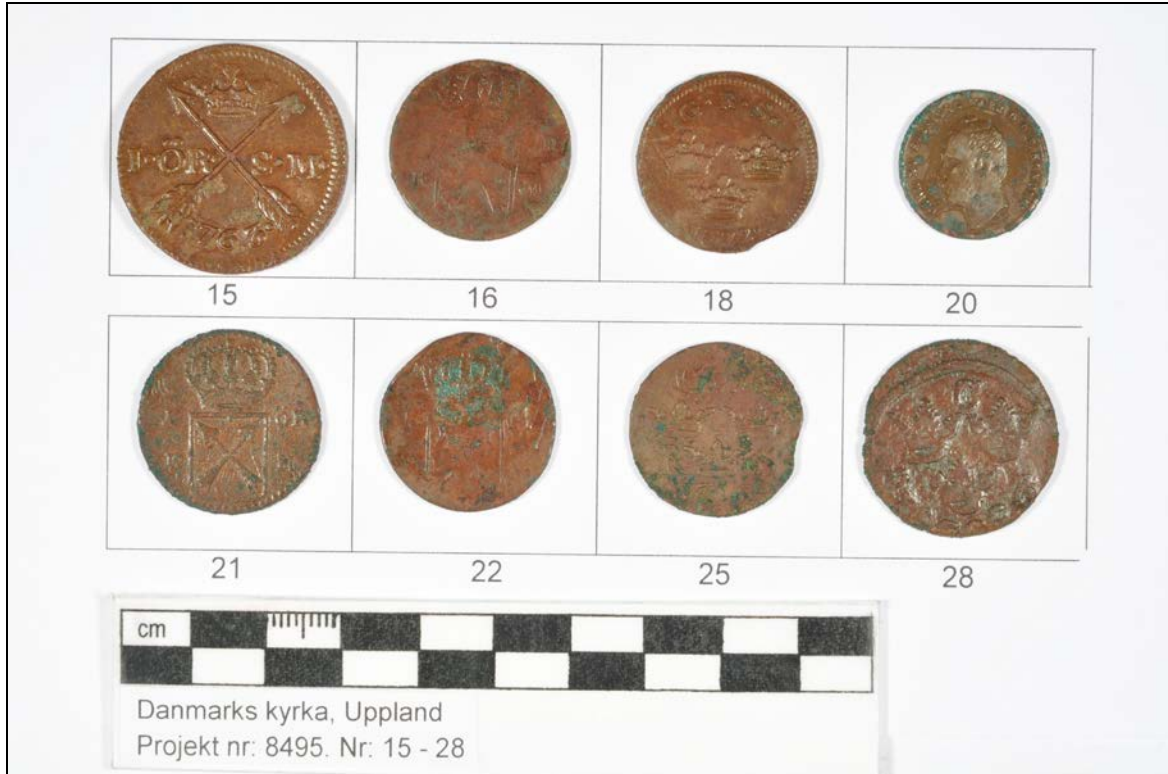
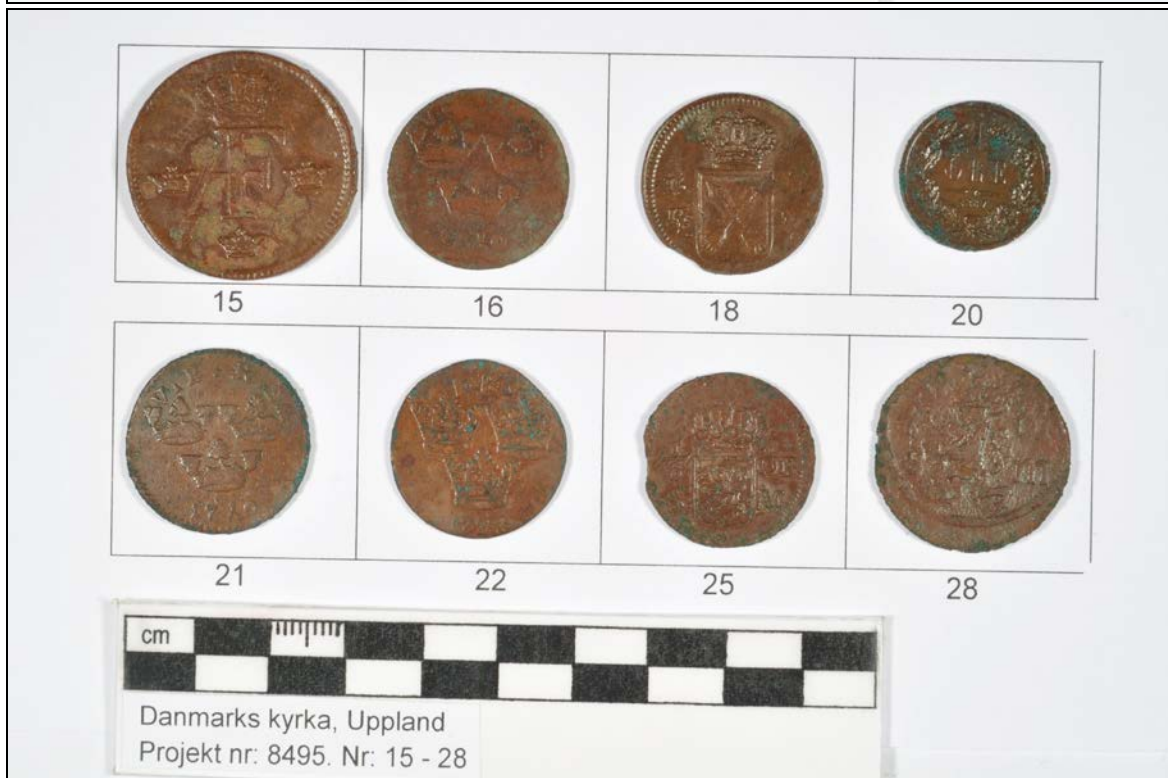
Mynten efter konservering.

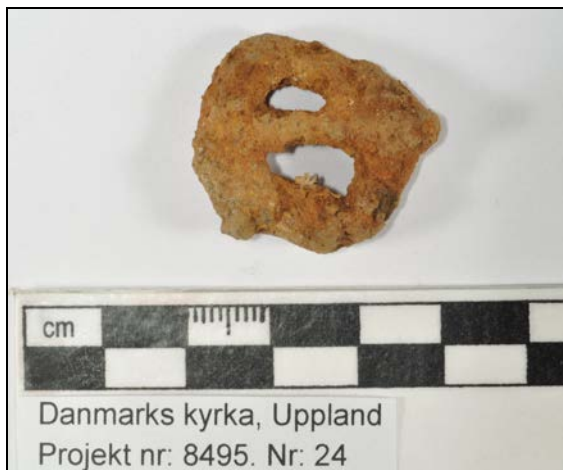
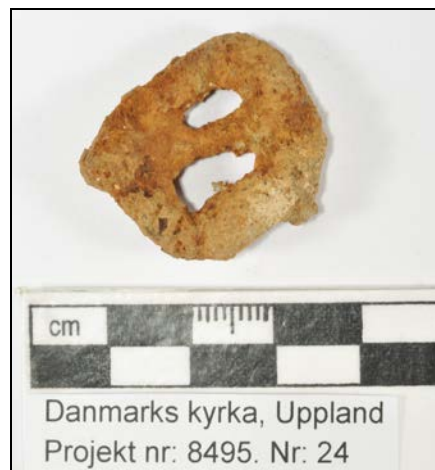
Söljan är helt innesluten i tjockare krustor.

Söljan före konservering.
