Danmarks kyrka

Invändig och utvändig arkeologisk undersökning

Arkeologisk schaktningsövervakning

Danmarks socken
Uppsala kommun
Uppland

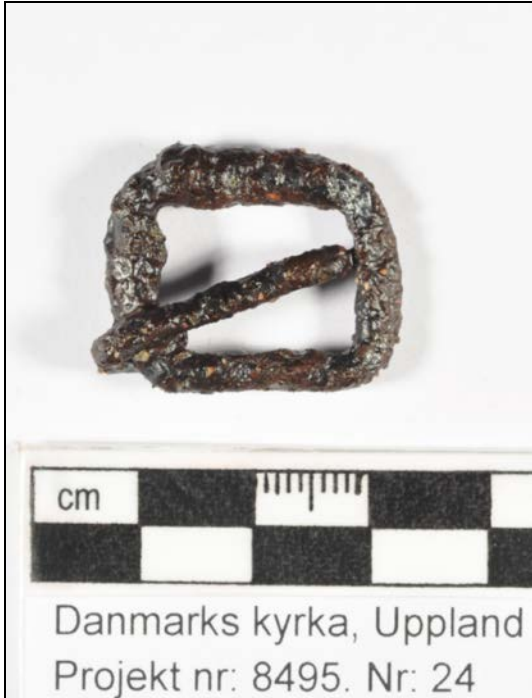
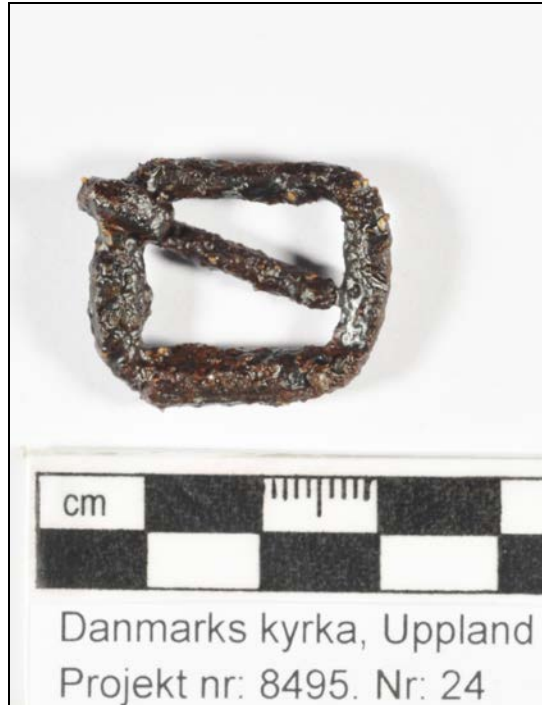
Söljan bearbetades under mikroskop med skalpell och dentalverktyg. Efter denna grövre rengöring så blåstrades ytorna med aluminiumoxid, där korrosionsprodukter av hårdare och tätare karaktär avlägsnas. Föremålet urlakades med natriumhydroxid (NaOH) kring en nivå av pH 11, till dess att kloridhalten är obefintlig i lakvätskan. NaOH avlägsnas ur föremålet genom lakning i ljummet avjoniserat vatten. Vidare dehydrering med 95%-ig etanol samt torkas.

Söljan efter konservering.

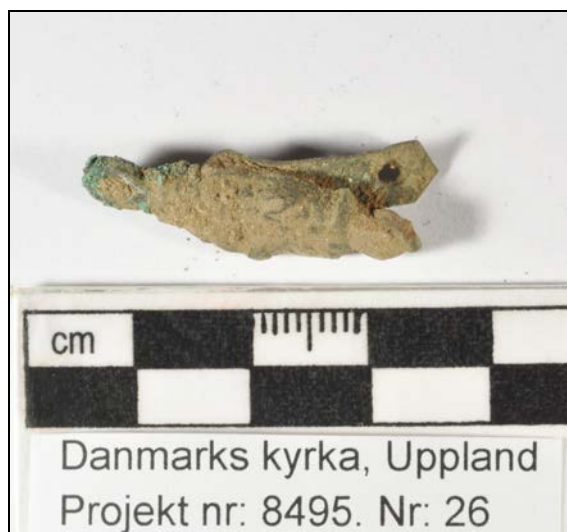
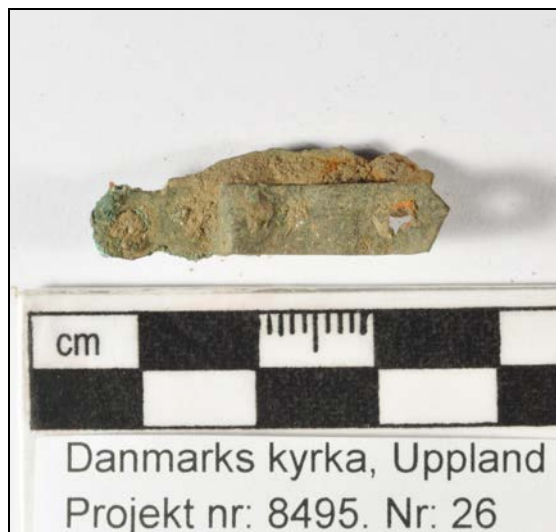
Beslaget är relativt förorenat, med en viss krustbildning över ytorna, mellan blecken är dessa kraftigare. Koppar(II)klorid syns över ytorna.

Bokbeslaget före konservering.

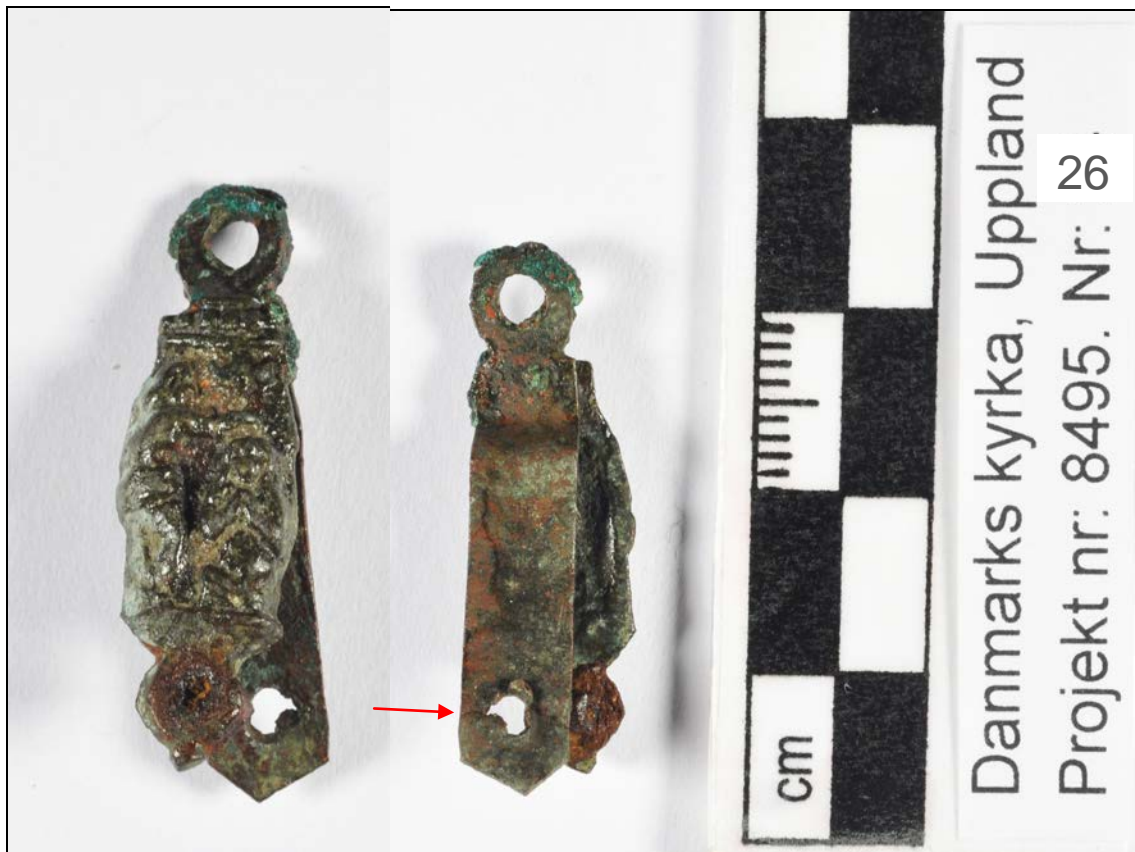
Beslaget rengörs mekaniskt under mikroskop med dentalverktyg och trästicka samt mjuk pensel, för att avlägsna hårdare föroreningar. Mellan blecken finns bara en hårdare sandblandning med inslag av järnsalter. På framsidan sitter föroreningarna mycket hårt, främst i figurernas fördjupningar. Under arbetet släpper en mindre del av baksidans bleck, dess spets med halva hålet. Orsaken är sprickbildningar i materialet och kanske något för hård belastning vid rengöringen, beklagar detta. För att nå något djupare så rengörs ytorna lätt med EDTA-diNa 1,5% samt följande urlakning i varmt avjoniserat vatten i flera bad. Dehydrering i 95%-ig etanol med följande kontrollerad torkning.

Beslaget efter konservering, pilen markerar området för brottet.

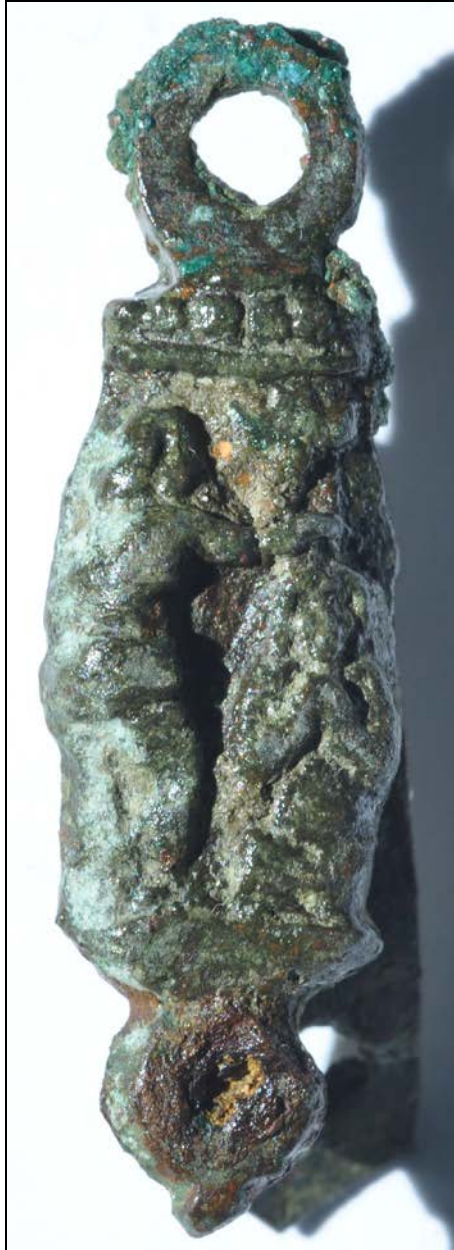
Detalj fotografi på figurena på beslagets framsida.

Figuren till höger sitter på huk med sina händer ihopsatta under hakan. Figuren till vänster syns i profil med höger hand utsträckt strax ovan huvudet på den högra figuren.

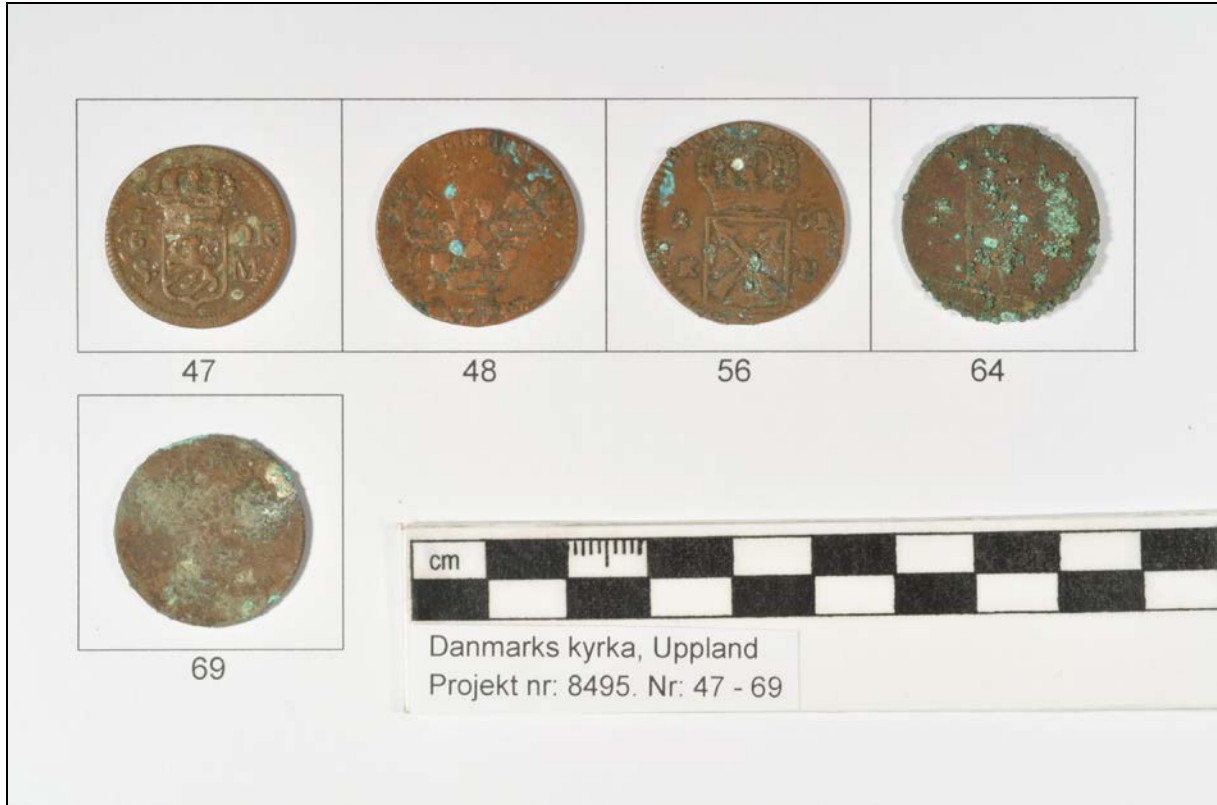
Mynten har en varierande korrosionsbild, allt från relativt rena ytor till ytor som har lägre och täta krustbildningar. Det finns även mynt som har inslag av koppar(II)klorid.

Mynten före konservering.

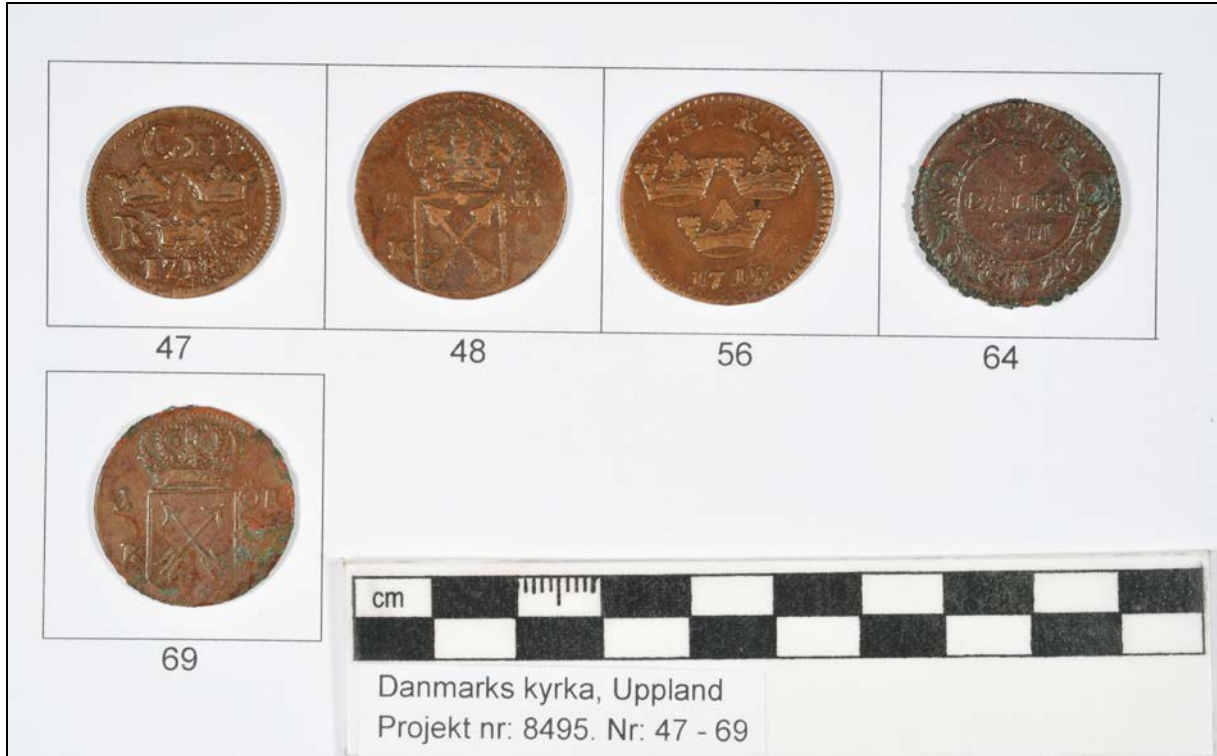
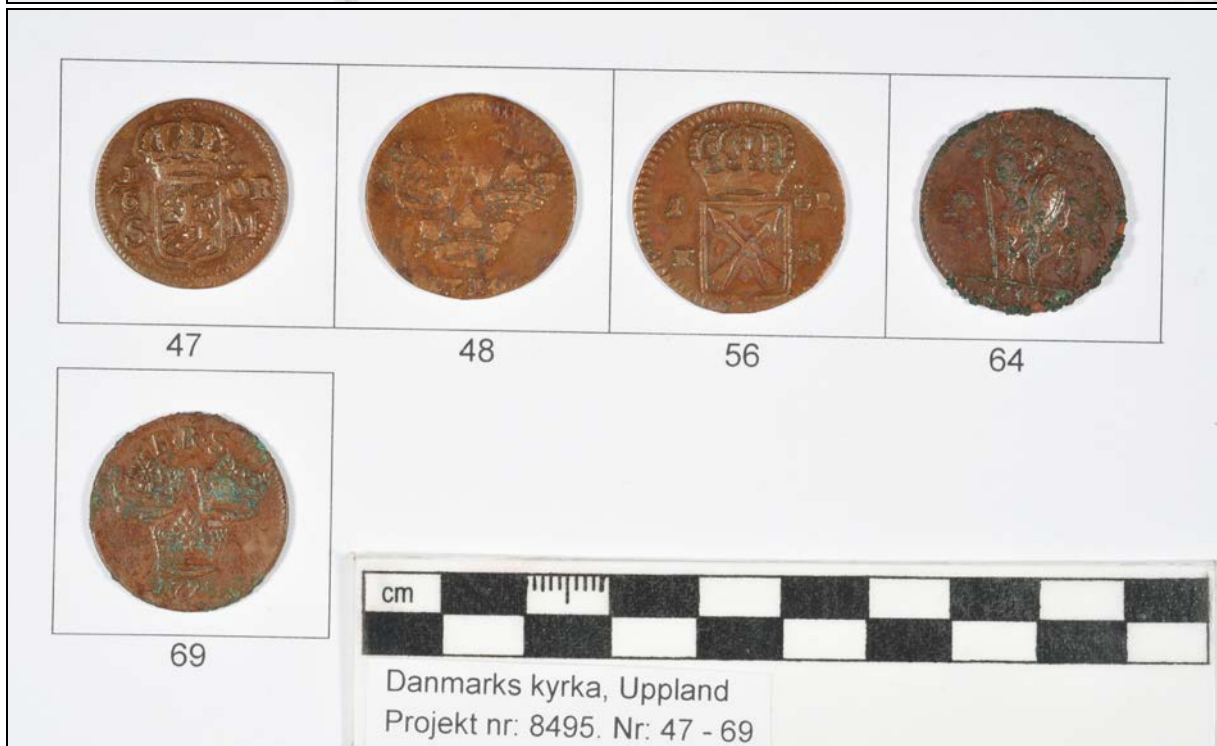
Mynten efter konservering.

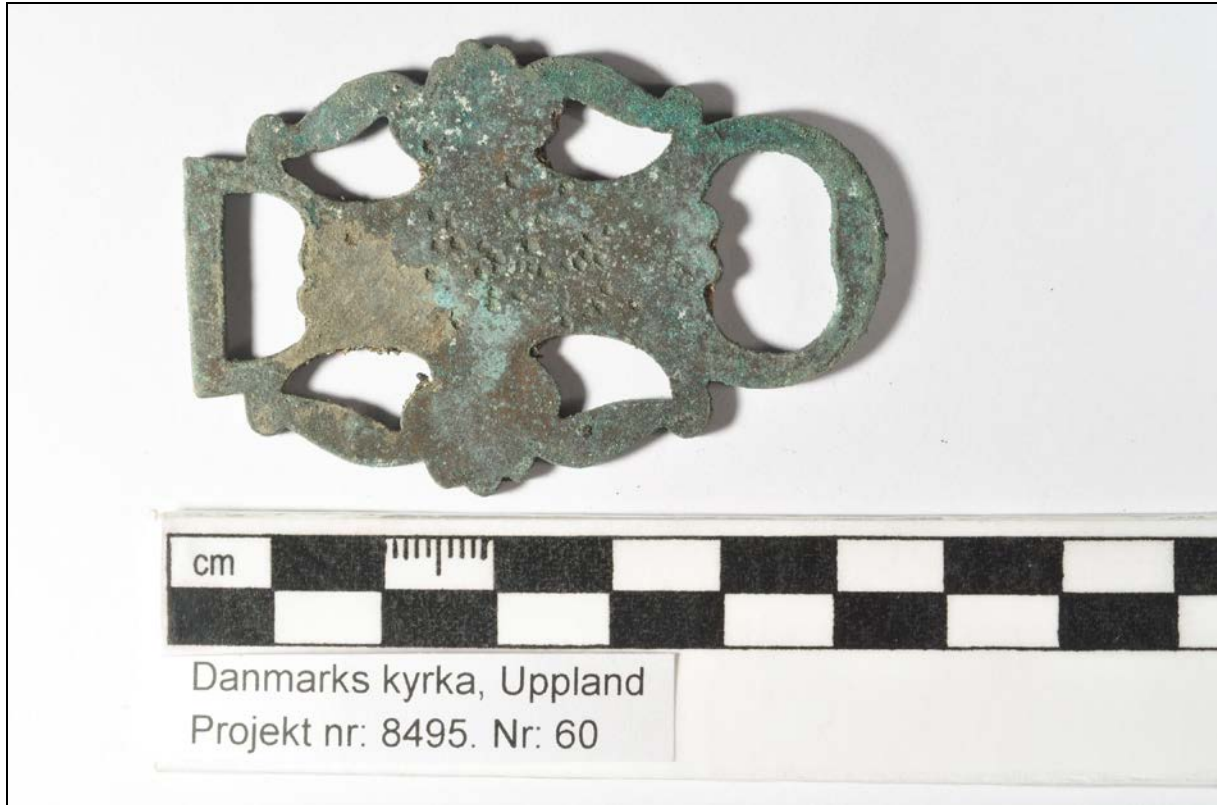
Föremålet täcks av tunna spröda föroreningar med en knoppartad krustbildning. Dessa krustor visar tydligt på koppar(II)klorid, mellan dessa är ytorna något jämnare och har en mörkt brunröd nyans. Ovansidan har en del ristade linjer, medan baksidan har ett antal ovala märken centralt placerade, utan orientering.

Spännets baksida med de ovala märkena, före konservering.

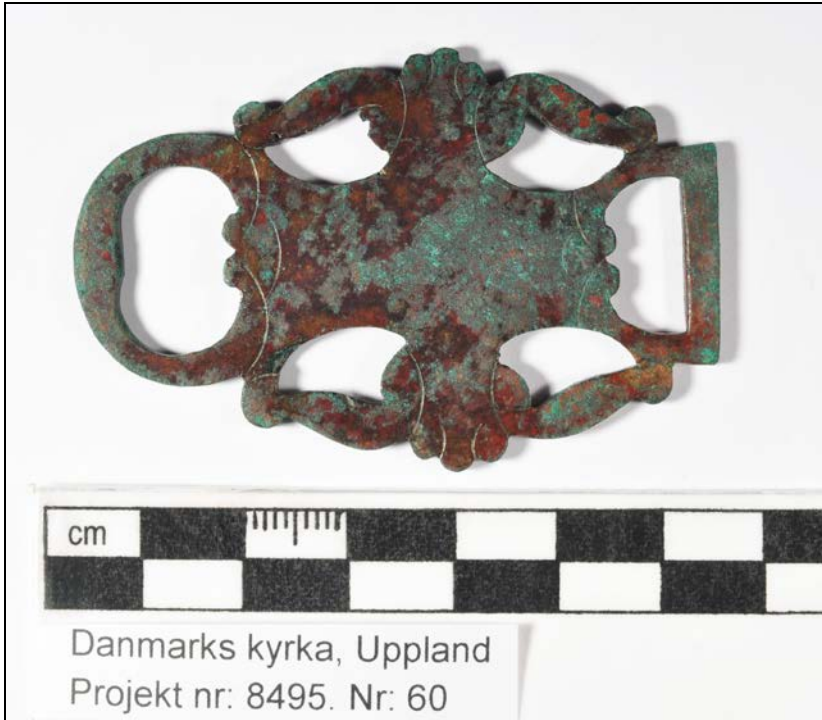
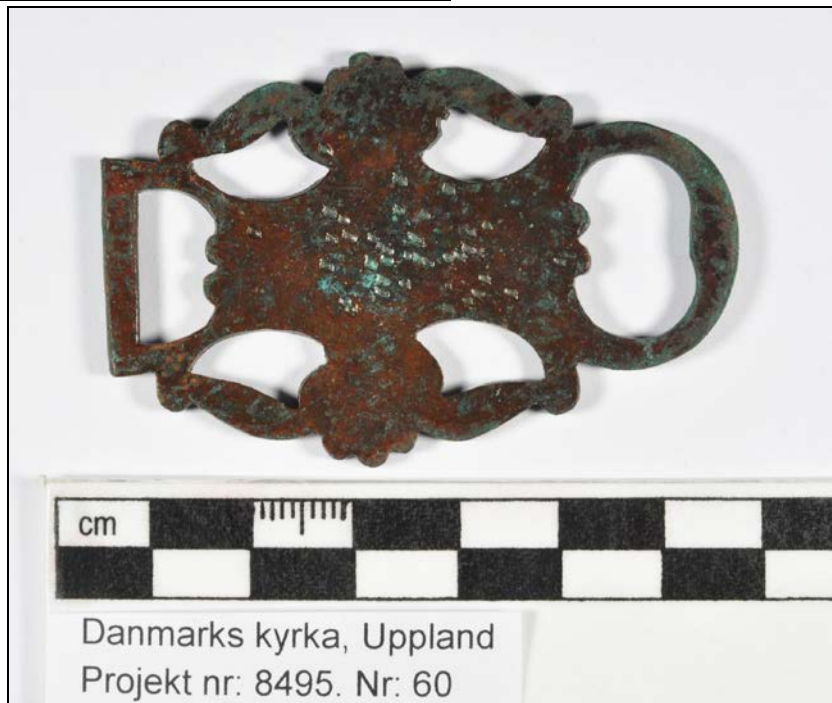
Föremålet rengörs mekaniskt under mikroskop med dentalverktyg och trästicka samt mjuk pensel, för att avlägsna hårdare föroreningar. För att nå något djupare så rengörs ytorna lätt med EDTA-diNa 1,5% samt följande urlakning i varmt avjoniserat vatten i flera bad. Dehydrering i 95%-ig etanol med följande kontrollerad torkning. Behandling med BTA 3% i etanol, lufttorkning. Ytorna skyddas med Inkralack 3% i toluen samt lufttorkas.

Spännet efter konservering.
