Tegelvalv och murar vid Uppsala slott

Arkeologisk schaktningsövervakning

Fjärdingen 33:1
Uppsala 88:1
Uppsala kommun
Uppland

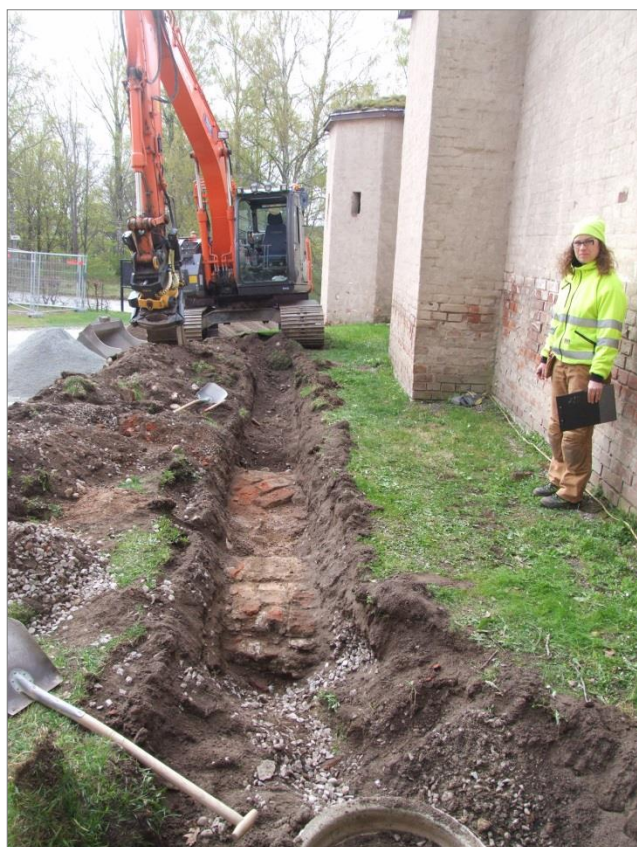
Figur 7. Schaktet längs Gräsgårdens flank vid 2015 års schaktningsövervakning. I schaktet påträffades grundmurar till en krutkammare. Foto Anna Ölund, Upplandsmuseet.

Sedan 1970-talet har ett antal mindre arkeologiska undersökningar utförts vid Uppsala slott. Upplandsmuseet har genomfört en majoritet av dessa och samtliga var i form av schaktningsövervakningar. Intill det aktuella arbetsområdet vid bastion Gräsgården och borgstugan utfördes 2015 en arkeologisk schaktningsövervakning i samband med schaktningar för två infiltrationsbäddar för dagvatten, fettavskiljare samt ny elservis. På nordsidan, ca fem m öster om Kung Jans port, handgrävdes även en provgröp för att undersöka markförhållandena på grund av problem med vatteninträngning i grund. Vid schaktningsövervakningen påträffades fyra anläggningar, alla i anslutning till schakten vid bastion Gräsgården. Två av dessa tolkades som grundmurar för den krutkammare som var belägen i den äldsta, nu rivna delen av bastion Gräsgården (figur 7)(Schmidt Wikborg 2015).

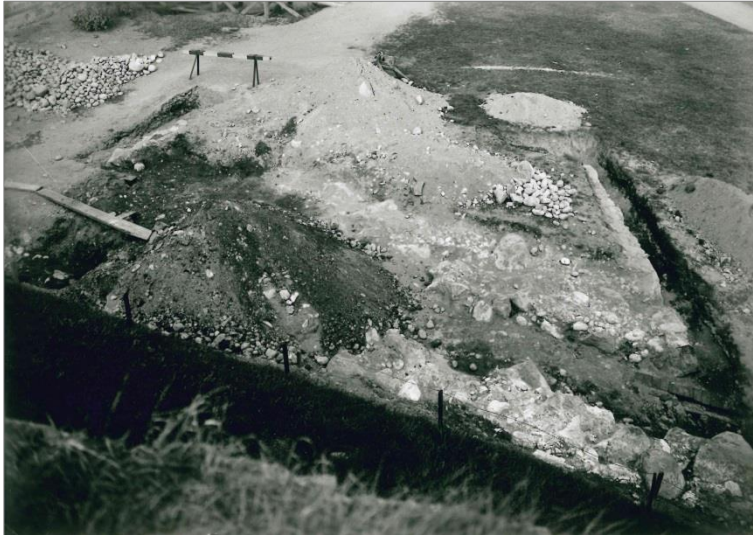
Figur 9. Grundmurarna till Bastion Gräsgårdens äldre flank. Bilden är taget från Gräsgårdens tak. Foto från 1949. Upplandsmuseets arkiv.

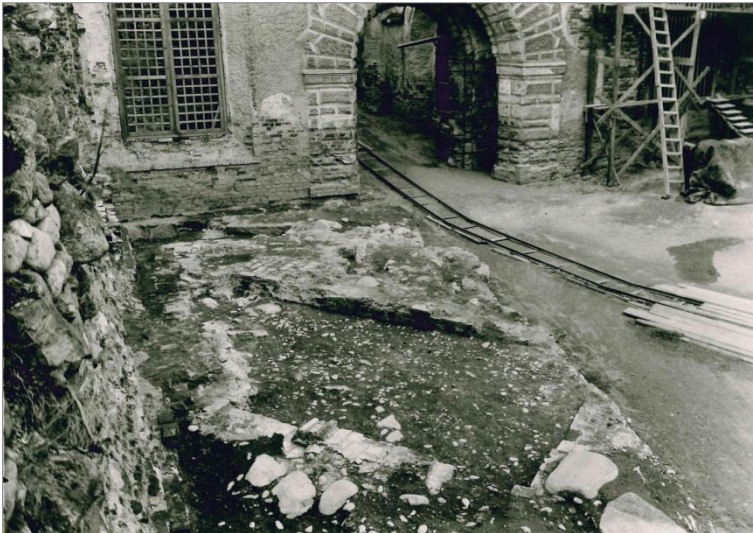
Figur 10. Grundmurar till Bastion Gräsgårdens krutkammare. Bilden är tagen 1945 och dessa murar är inte i sin helhet inritade på översiktsplanen, se figur 8. Foto mot N. Upplandsmuseets arkiv.

Under 1940-talet genomfördes en större undersökning på tvärslottets södra sida, genom Kung Jans port och i borgstugan. Undersökningen är inte avrapporterad eller sammanfattad. Vid förberedelserna för den nu aktuella undersökningen gjordes en genomgång av arkivmaterialet för Kung Jans port. Vid detta arbete kunde äldre fotografier från undersökningen och planritningar sammankopplas. Ingen skriftlig dokumentation från undersökningen har kunnat hittas. Vid 1940-talets undersökning avtäcktes och dokumenterades flera äldre murar, däribland Gräsgårdens äldre utbredning och fundamenten till portalen som föregått Kung Jans port. Fotografierna är tagna dels 1945 och 1949. På de planritningar som finns saknas en del av de murar som finns med på fotografierna från 1945 (figur 8 och figur 10).

Muren var uppförd av stortegel (0,33x0,13x0,08 m stora) och verkade vara lagd i vendiskt förband med planfog. De övre skikten var skadade och utgjordes snarast av tegelkross. Muren dokumenterades i fyra sektionsritningar, B-E. Troligen kan denna mur vara rester av fundamentet till den ursprungliga utbredningen av Kung Jans port. Delen närmast trappen verkar ha tagits fram vid 1940-talets undersökningar (figur 11 samt bilder i Upplandsmuseets bildarkiv).

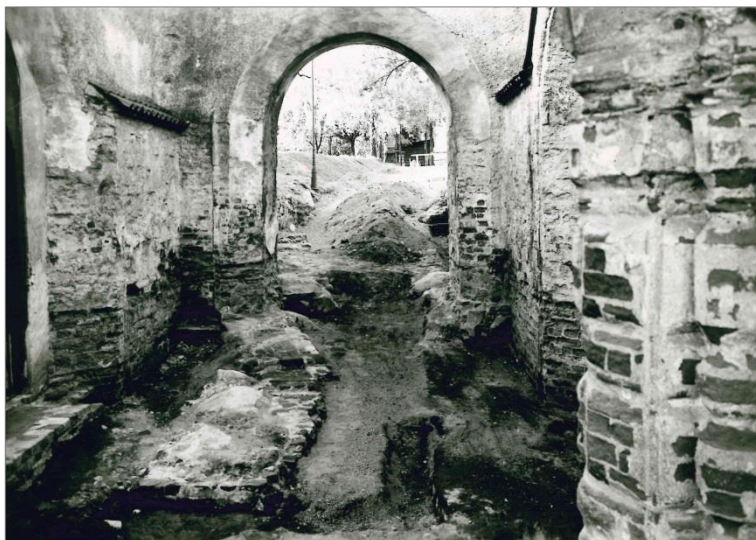
Figur 11. Grundmurar och fundament till den äldre sträckningen av Kung Jans port. Bilden är tagen 1949. Foto mot N-NV. Upplandsmuseets arkiv.

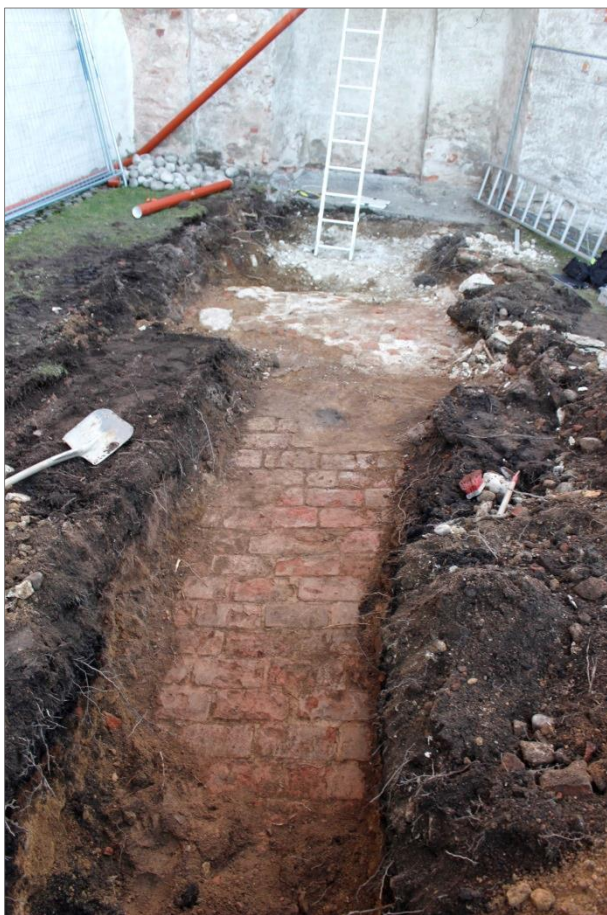
Figur 15. Tegelvalvet i schakt 1. Foto mot SV. Anna Ölund, Upplandsmuseet.

I stora delar av schakt 1 fanns en större, murad, tegelkonstruktion (11), sannolikt ett tegelvalv (figur 13-17). Detta utgjordes av en valvkappa av stortegel (0,28-0,32x0,14m) lagt i löpskift med hårt, gulbrunt, sandblandat, kalkbruk mellan tegelstenarna. Valvkappan var vällagd och sluttade kraftigt mot nordnordväst (figur 15). I den södra delen av schaktet var valvet täckt av en kalkbrukskaka (4) med stenar i (figur 16). Eventuellt var detta en utfyllnad ovan valvet. Det gick således inte att säkert avgöra hur långt valvet sträckte sig, men sannolikt ansluter det till Borgstugans grundmur.

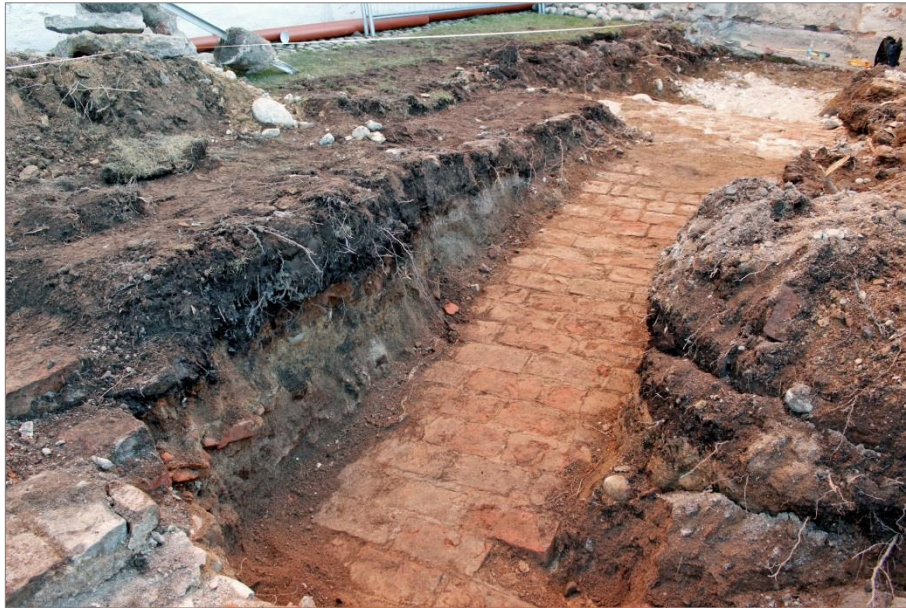
Figur 16. Tegelvalvet som framkom i schakt 1 sluttade kraftigt åt nordväst. Foto mot SV. Anna Ölund, Upplandsmuseet

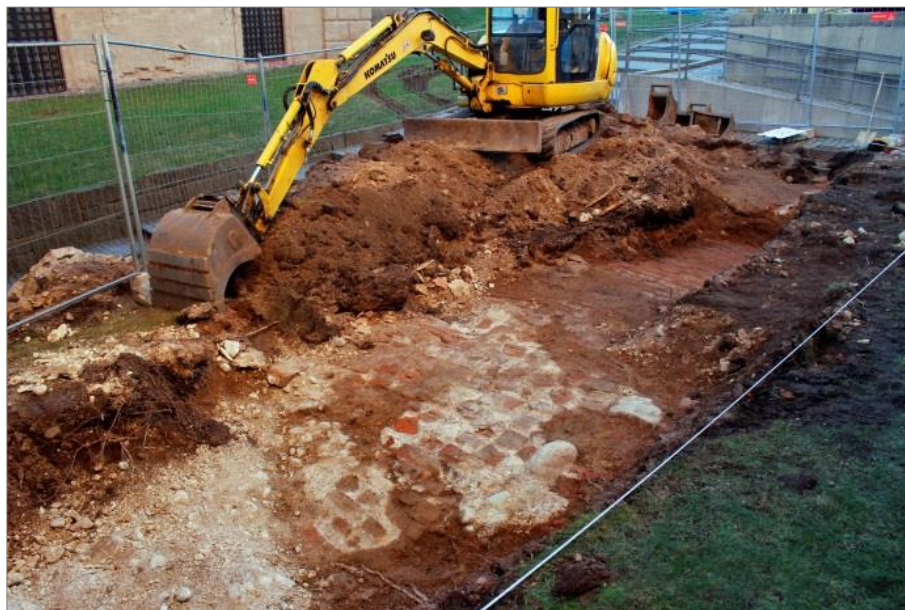
Figur 17. I schaktets södra del var valvet täckt av en kalkbrukskakak med stenar i (bildens nedre vänstra hörn). Ovan valvets krön fanns ett skikt med stående tegel och halvtegel sammanfogat med hårt vitt kalkbruk. Foto mot NV. Anna Ölund, Upplandsmuseet.

Ovan valvets krön fanns stående tegel, mycket hårt fogat med kalkbruk samt en yta av lagt halvtegel, ca 0,4 m under markytan, sammanfogat med hårt vitt kalkbruk (figur 17). Troligtvis var detta en förstärkning av valvet. I schaktets norra kant framkom mot botten valvets yttermur (figur 18). Valvet verkade vara rakt avslutat och den yttre formen antyder att det är ett stickvalv. I norra delen av schaktet fanns även en tegelmur (12) som var murad direkt ovan valvet.

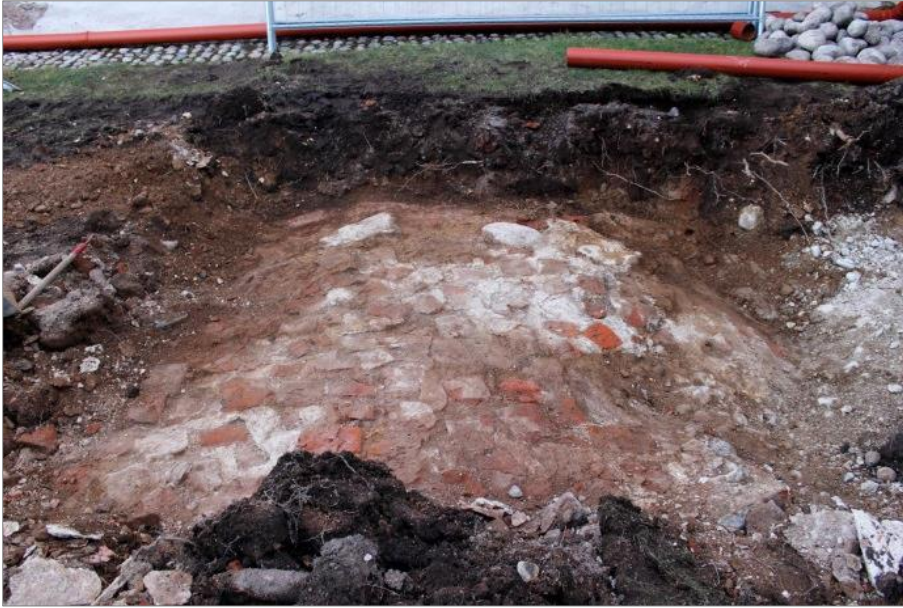
Figur 18. Ovan valvets krön fanns ett skikt med stående tegelstenar och halvtegel sammanfogat med hårt vitt kalkbruk. Troligtvis var detta en förstärkning av valvet. Foto mot Ö. Anna Ölund, Upplandsmuseet

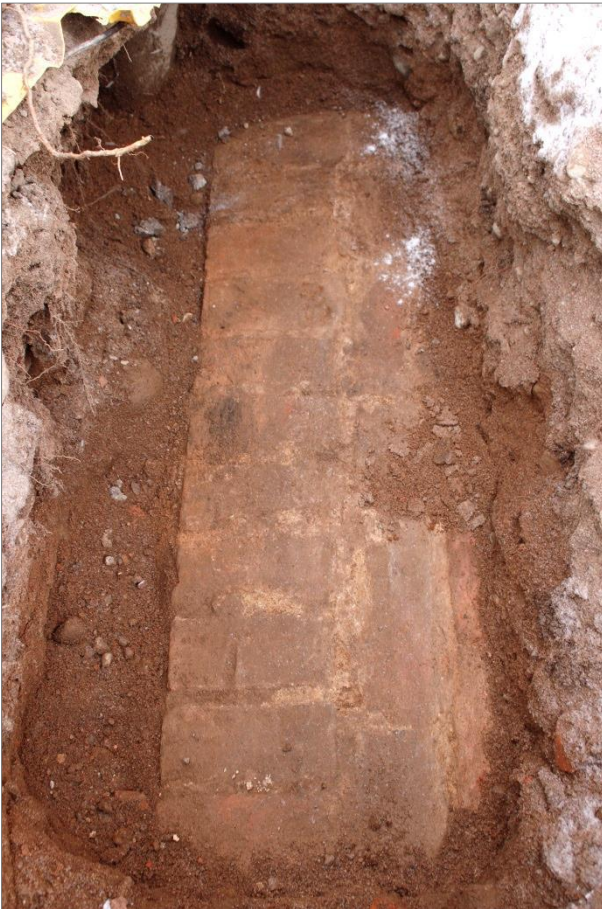
Figur 19. I schaktets norra del framkom fortsättningen på valvet och dess ytttermur. Denna verkade vara rakt avslutad och indikerar att valvets yttre form är ett stickvalv. Foto mot NÖ. Emelie Sunding, Upplandsmuseet.

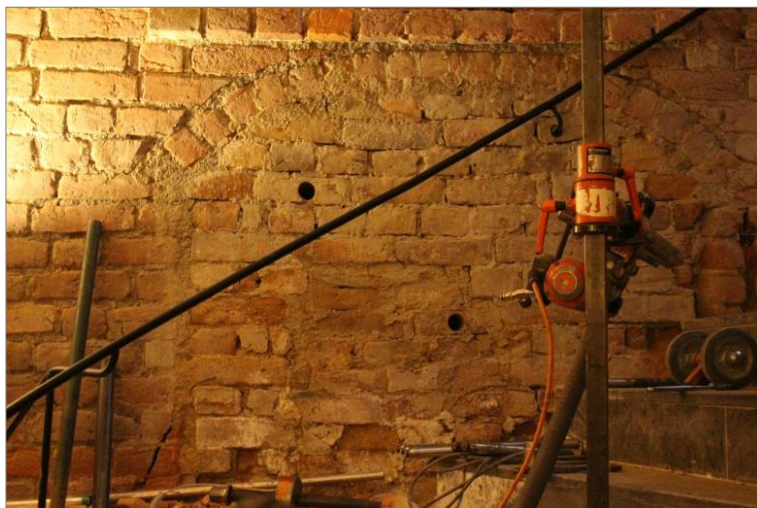
Figur 20. Den igenmurade portalen i Tvärslottets källare med de två borrhålen synliga. Foto mot V. Emelie Sunding, Upplandsmuseet.

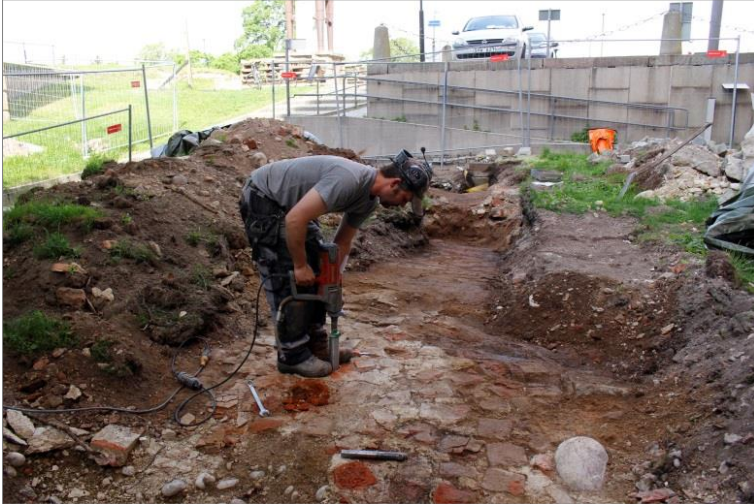
Figur 21. Pågående borrhning, borrhål 1. Borrhål 1 placerades centralt ovan valvets krön och borrhades ca 3 m djupt. Möjligen borrhades här genom en innervägg eller pelare då murat tegel fanns genom hela borrhkärnan. Foto mot NV. Emelie Sunding, Upplandsmuseet.

B1 - Borrhålades centralt i valvets högsta del, 5 cm stort. Hålet borrhålades 3,3 m djupt. Här bestod hela borrhålet av murat tegel. Fuktigt tegel mot botten. Sannolikt hade hålet borrhålats genom någon inre konstruktion såsom en innervägg eller pelare.

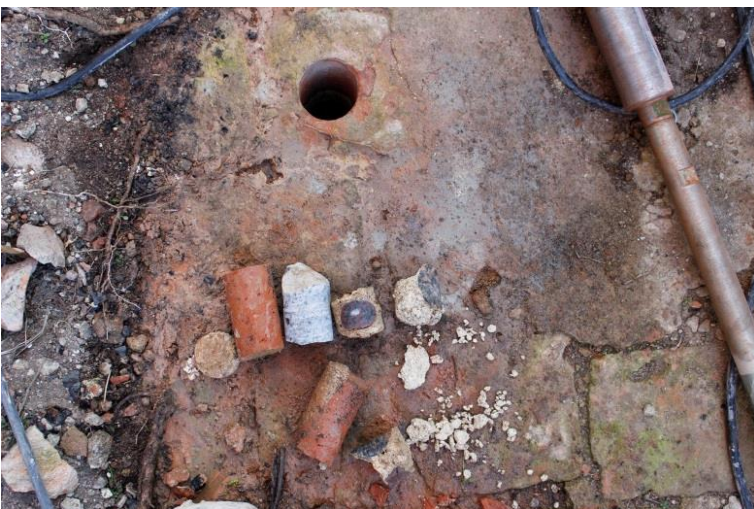
Figur 23. Borrhål 3 med delar av borrhkärnan. Borrhål 3 borrhades ca 3 m djupt. Mot botten syntes grus i kärnan. Foto Emelie Sunding, Upplandsmuseet.

B3 - Borrhålades 3 m djupt och 5 cm stort, helt genom tegelmurverk. Fyra skift fanns delvis bevarade i borrhålet. I murverket fanns inslag av granit vid 0,2-0,6 m djup. Vid 3 m djup fanns inslag av grus och mjukt tegelkross med inslag av kolbitar. Borrhålen tyder på att det finns en välvning i konstruktionen

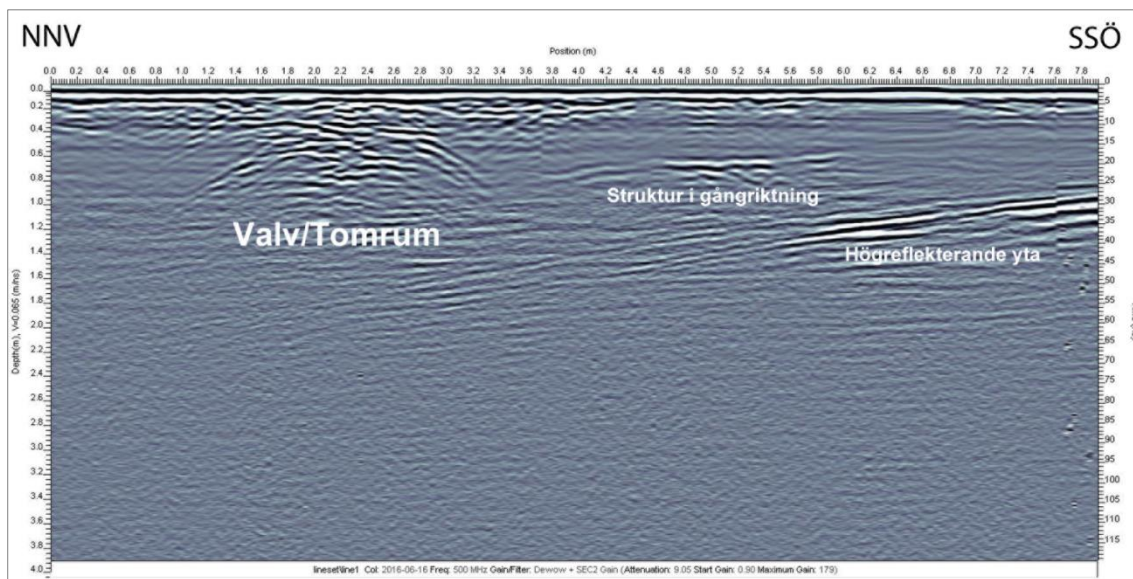
Figur 25. Reflektionsprofilen med tolkningar från markradarundersökningen. Bild Andreas Viberg, Stockholms universitet.

Då man genom borrhingsförsöken inte lyckats klargöra förhållandena innanför valvet gjordes en markradarundersökning ovan valvet. Arbetet genomfördes av Andreas Viberg från Stockholms universitet. Först kördes markradar direkt på valvkappan i schaktet två gånger och sedan kördes även ovan gräsytan öster om schaktet. Försöket att köra på marken intill schaktet gav endast svagare resultat då jord och raseringsmassor låg kvar ovan valvet. Resultaten från schaktet indikerade två anomalier i källarvalvet (figur 24). Dels syntes en större sådan i dess norra del, där valvet sluttar, detta utslag indikerade ett troligt hålrum, ca 1,8 m stort. Dels gav markradaren utslag vid valvkappans krön, där borrhål 1 placerats, som indikerade en större solid konstruktion. Enligt Andreas Viberg skulle det kunna röra sig om en pelare eller en innervägg. Borrhålet i sig gav inget utslag. Det syntes även, i direkt anslutning till anomali 2, en högre reflekterande, linjär, struktur i schaktets södra del. Denna verkade bli grundare närmare borgstugan och kan möjligen utgöra gränsen mellan två material alternativt visar det på en yta som är fuktigare än ytorna i norr. Då markradaren begränsades av schaktets bredd gick det enbart att se utbredningen på anomalierna i schaktets riktning.

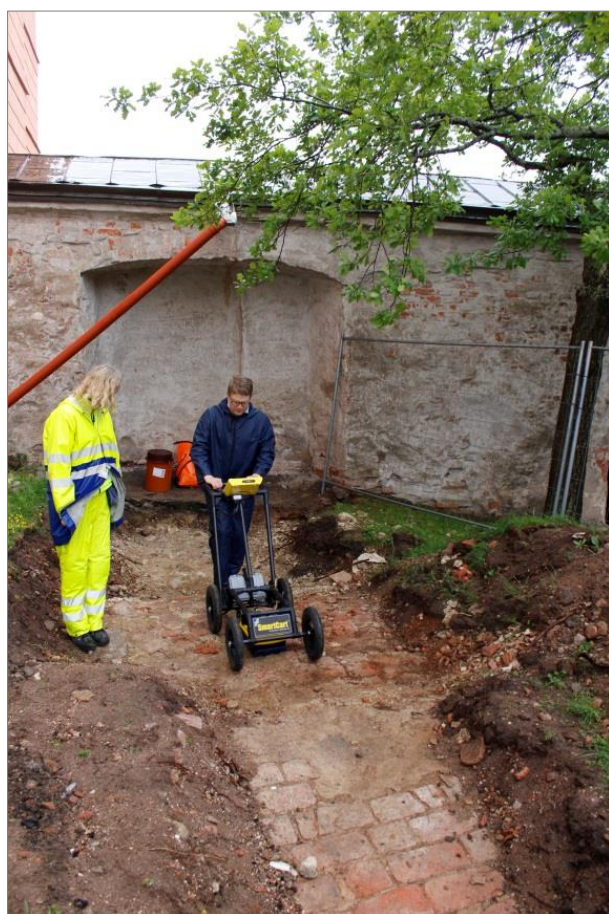
Figur 26. Pågående markradarundersökning ovan valvet i schakt 1. Foto mot S. Emelie Sunding, Upplandsmuseet.

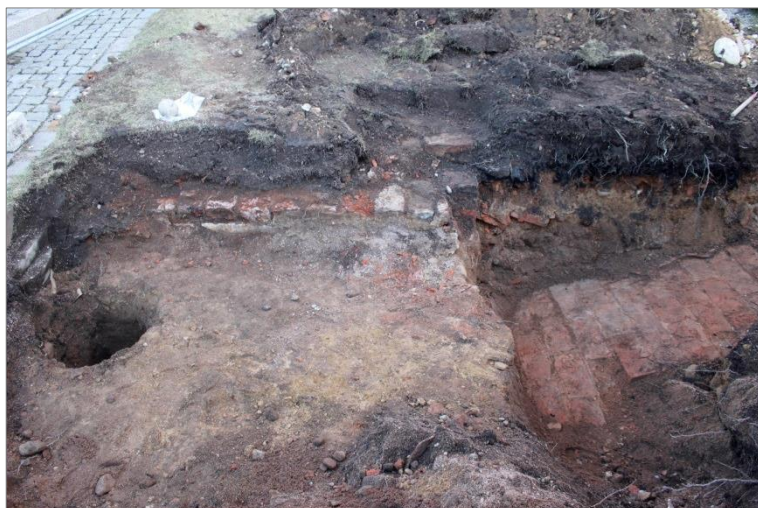
Figur 27. Tegelfundamentet 10 påträffades i den östra schaktväggens norra del. Detta låg direkt under matjorden. Foto mot Ö. Anna Ölund, Upplandsmuseet.

I den östra schaktväggens norra del fanns en murad tegelkonstruktion som tolkas vara ett fundament (nr 10 figur 13 och 14). Detta låg direkt under matjorden och ca 0,5 m över valvet. Fundamentet var ca 2-2,5 m brett. Endast de nedersta skiften fanns kvar och överkanten på dessa var skadade. Teglet var lagt i ett skift kopp och ett skift löp. Fundamentet låg ovan ett kalkbrukslager (8) som lagts ut ovanpå ett sandlager (7). Konstruktionen fortsatte mot öst. Möjligen kan det vara resterna av ett spisfundament.

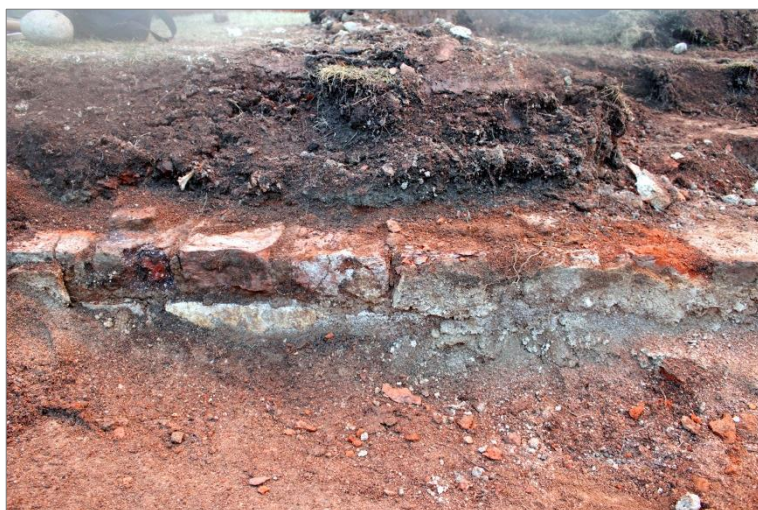
Figur 28. Detaljbild på tegelfundamentet. Teglet var lagt i ett skift kopp-ett skift löp. Endast de undre skiften fanns bevarade. Foto mot Ö. Anna Ölund, Upplandsmuseet.

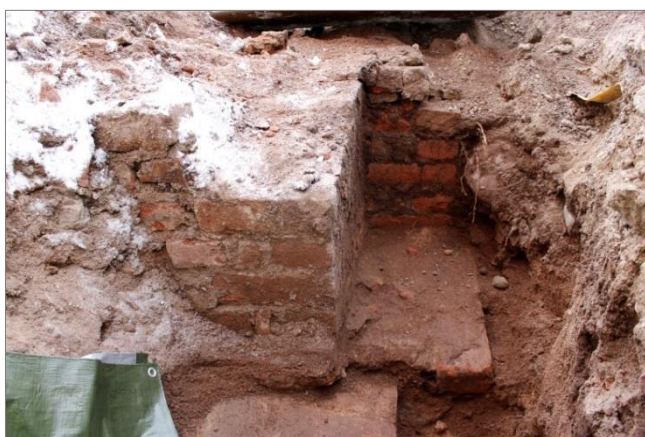
Figur 30. Tegelmuren 12 var murad direkt ovan tegelvalvet. Foto mot V. Emelie Sunding, Upplandsmuseet.

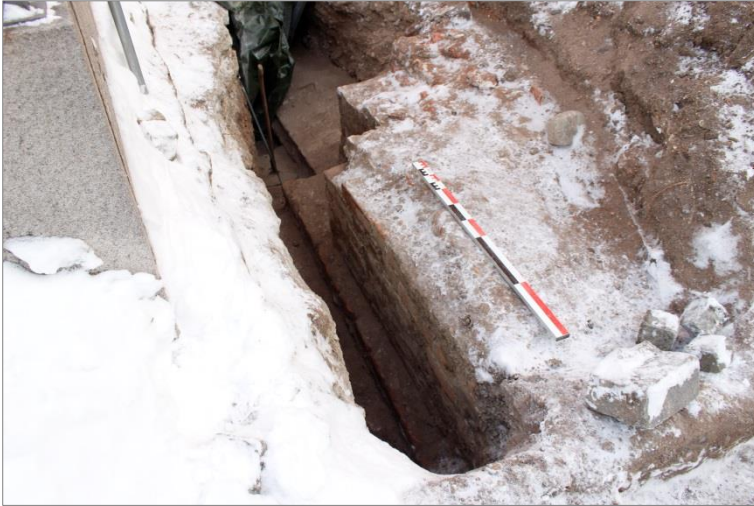
Figur 33. Tegelmuren sedd snett ovanifrån med sektion E närmast i bild. Fot mot Ö. Emelie Sunding, Upplandsmuseet.

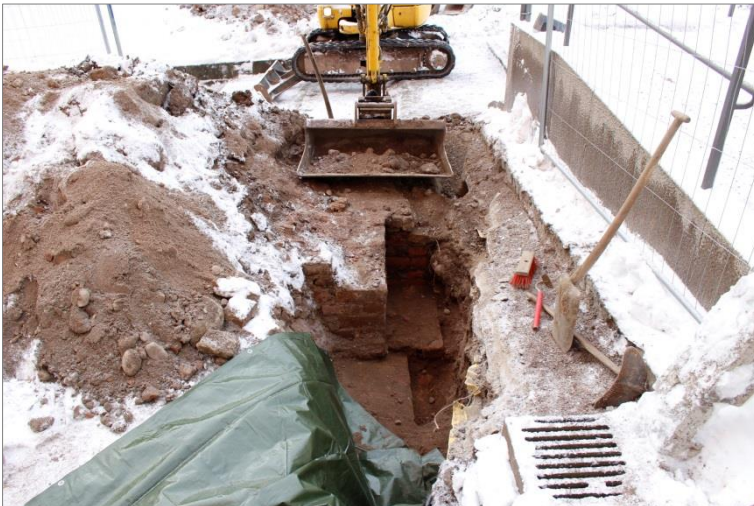
Figur 34. Tegelmuren under pågående framrensning. Den var till stor del täckt av tegelkross vilket sannolikt var de raserade delarna av muren. Foto mot västsydväst. Emelie Sunding, Upplandsmuseet.

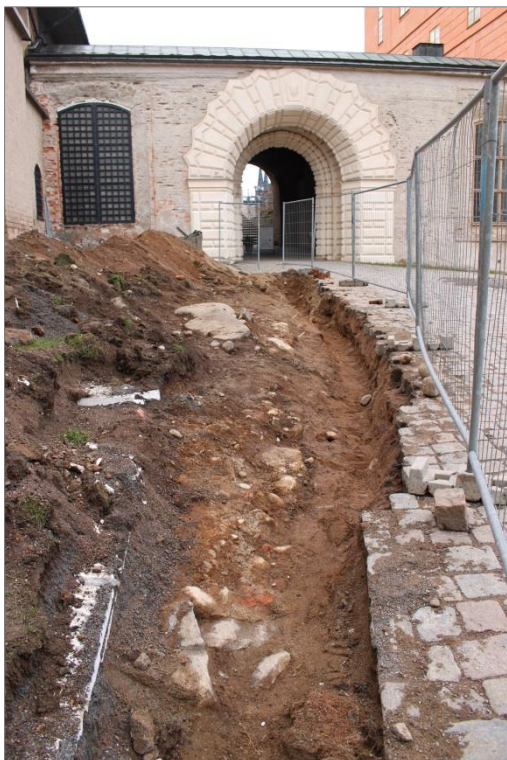
Figur 37 (t.v.). Schakt 2 med murpartierna framrensade. Foto mot N. Emelie Sunding, Upplandsmuseet.

Figur 36. Plan över den södra delen av schakt 2 där äldre murparier påträffades. Dessa utgjordes av gråstenar och tegelstenar sammanfogade med ett brunt kalkbruk. Murarna tolkas vara rester av Bastion Gräsgårdens äldre grundmurar och finns även med på fotografier från 1940-talets undersökningar. Skala 1:100.

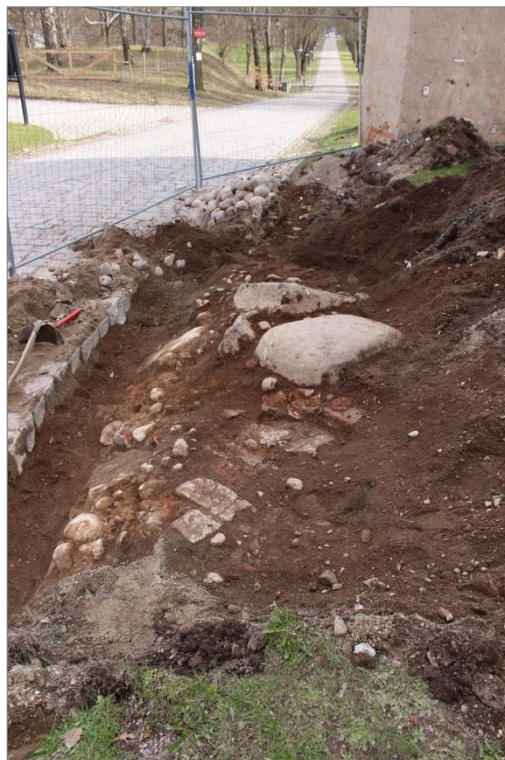
Figur 38 (t.h.). Murpartierna i den södra delen av schakt 2. Foto mot S. Emelie Sunding, Upplandsmuseet.

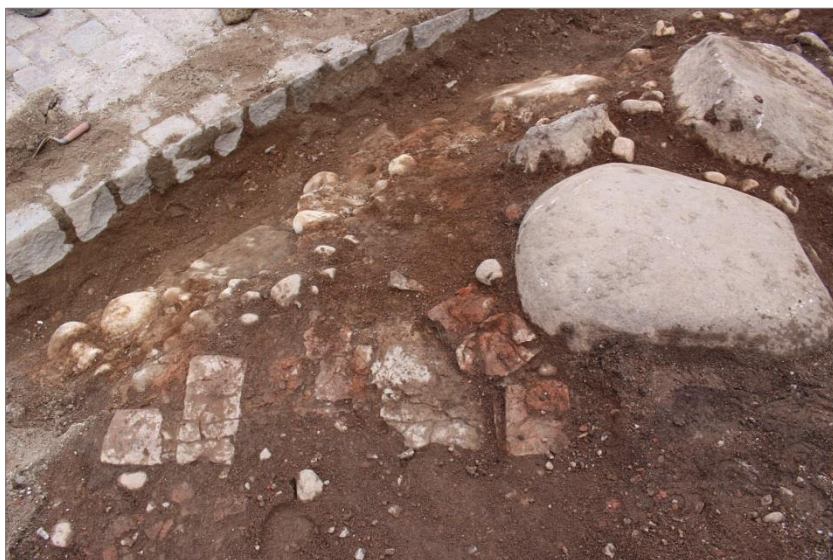
Figur 39. Murresterna utgjordes av gråstenar och tegelstenar sammanfogade med ett brunt kalkbruk. Foto mot Ö. Emelie Sunding, Upplandsmuseet.

Schakt 3 grävdes för ny dagvattenledning och ny dagvattenbrunn på Vasaborgens östra sida (figur 13). Schaktet grävdes ca 0,5-2 m brett, 0,3-0,4 m djupt och 14 m långt (figur 39). Överst i schaktet fanns grästorv och matjord, ca 0,1 m tjockt. Därunder fanns ett brunbeigt siltlager med inslag av tegelkross och kalkbruksfragment, ca 0,2 m tjockt. Under siltlagret framkom rester av en mur bestående av tegelstenar och enstaka gråstenar sammanfogade med kalkbruk. Muren var främst bevarad i schaktets södra del, här fanns fyra skift med tegelstenar. Muren var här ca 0,55 m hög och delvis skadad i öster. Tegelstenarna var ca 0,18x0,14x0,07 m stora, de flesta var hela men ett fåtal spjälkade fanns även. I kalkbruket fanns ett fåtal avtryck efter borttagna stenar. Längre norr ut i schaktet framkom endast fragmentariska rester av murpartier bestående av tegelstenar, gråsten och kalkbruk. I den västra schaktkanten fanns två mindre partier tegelstenar, ovan dessa låg ett tunt lager förhårdnad tjära vilket sannolikt är rester av tjärtäckning som används i syfte att täta murarna från ingående fukt.. Längst i norr anslöts till en befintlig dagvattenledning.

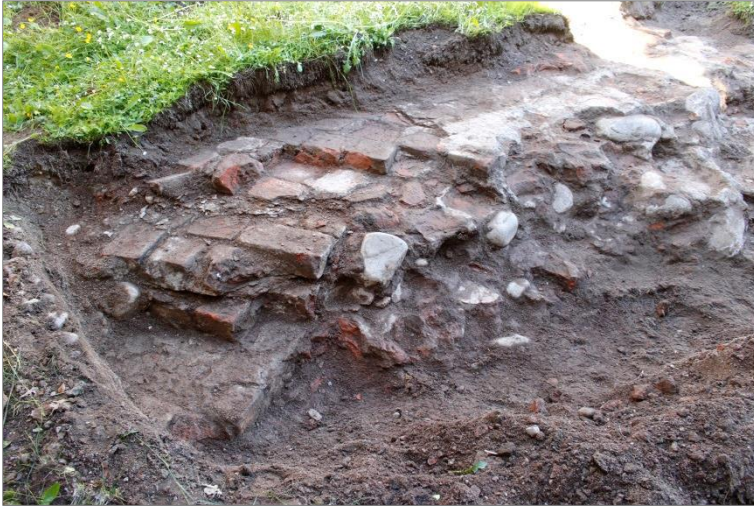
Figur 41. Muren som påträffades i schakt 3 bestod främst av tegel lagd i fyra skift samt ett fåtal gråstenar. Muren var sammanfogad med kalkbruk. Foto mot V. Emelie Sunding, Upplandsmuseet.

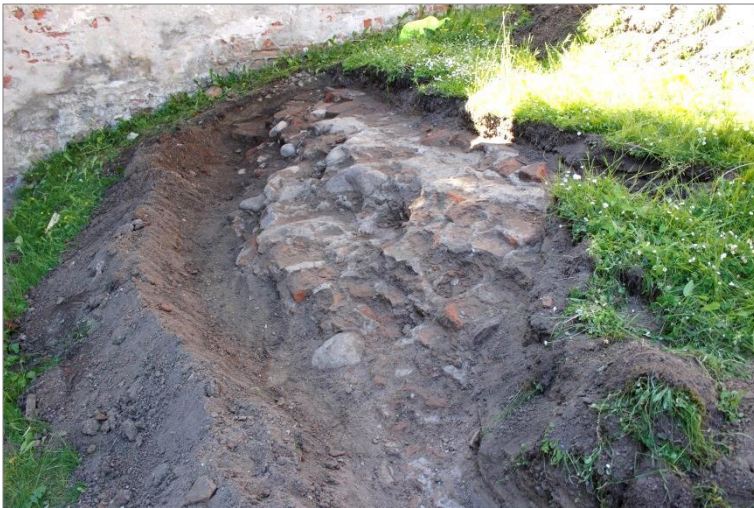
Figur 42. Muren var främst bevarad i schaktets södra del och var här ca 0,55 m hög. Foto mot S. Emelie Sunding, Upplandsmuseet.

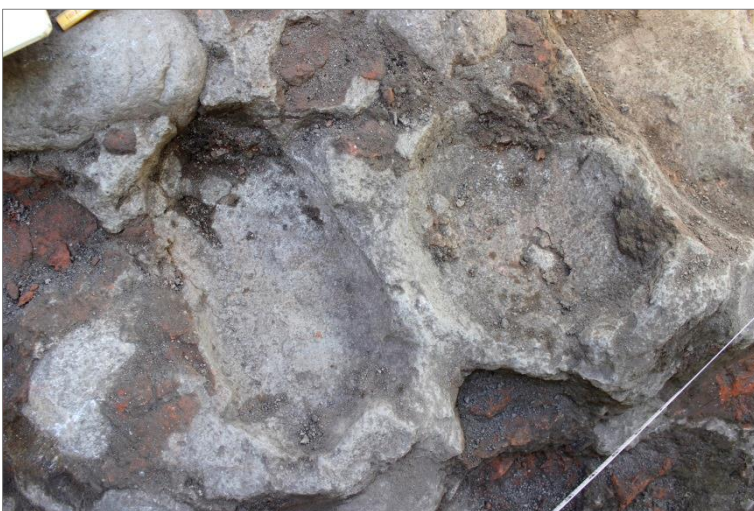
Figur 43. I kalkbruket fanns ett fåtal avtryck efter borttagna stenar. Foto Emelie Sunding, Upplandsmuseet.

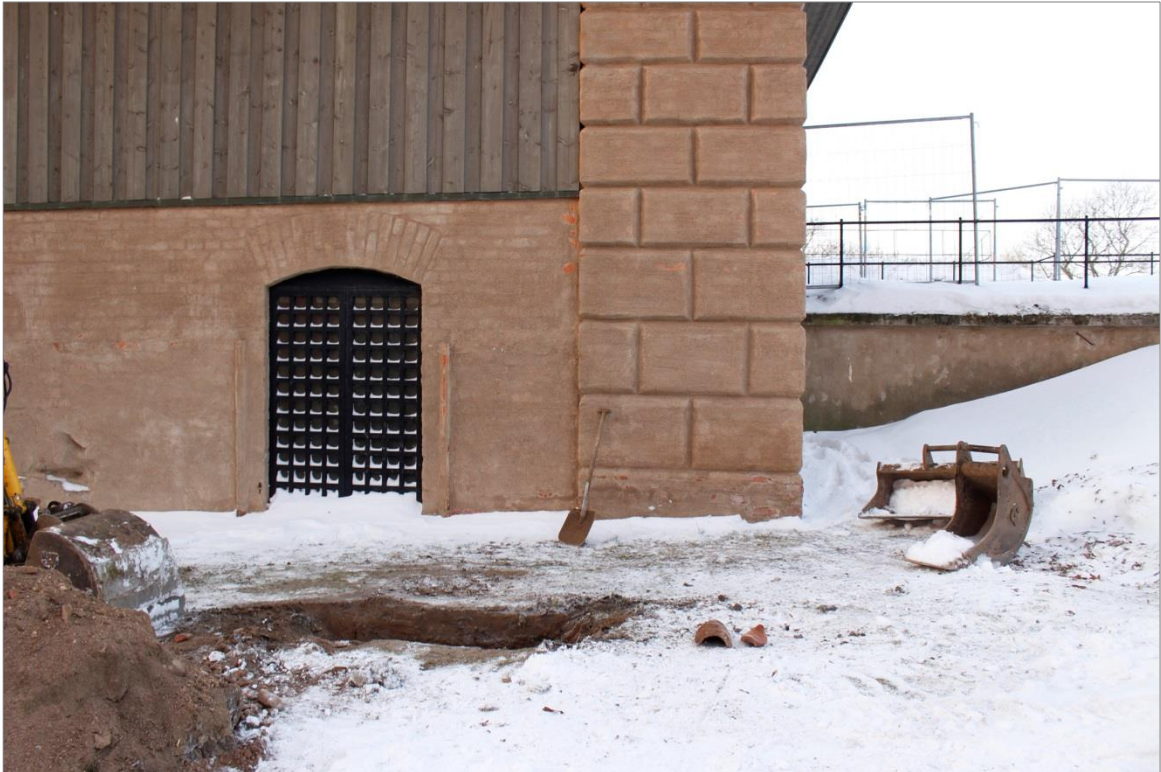
Figur 44. Schakt fyra förlades vid Vasaborgens norra hörn för anslutning till befintlig dagvattenbrunn. Foto mot V. Emelie Sunding, Upplandsmuseet.

Schakt 4 grävdes vid Vasaborgens norra hörn för anslutning av den nya dagvattenledningen till en befintlig dagvattenbrunn (figur 13 och 43). Schaktet grävdes ca 1,2 m brett, 2 m långt och 1,2 m djupt. I schaktet framkom endast omrörda fyllnadsmassor kring den befintliga brunnen. Inget av arkeologiskt intresse påträffades.

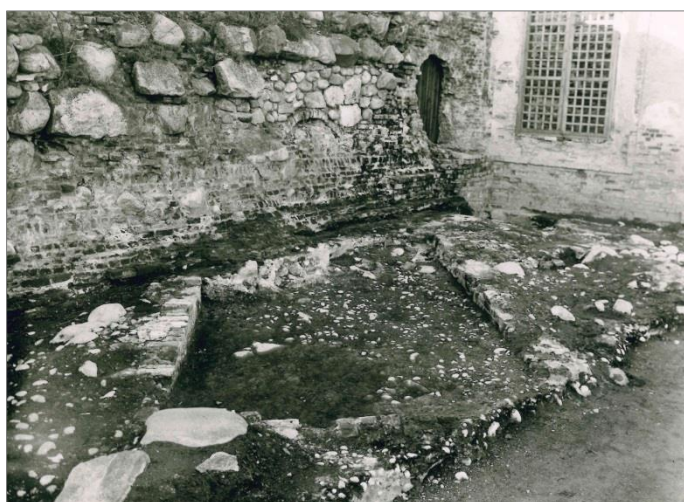
Figur 45. Foto från 1945 som visar de framtagna murarna vid Bastion Gräsgården. Upplandsmuseets arkiv.

I schakt 2 framkom samma grundmurar som påträffats vid 1940-talets undersökningar då både de yttre och inre grundmurarna till Bastion Gräsgården frilades. Schakt 2 kom att beröra delar av de inre murarna och dessa kunde identifieras på fotografier från 1949 (figur 45 och 46). Den del av schakt 2 som löpte genom Kung Jans port grävdes för hand och endast ned i sättsanden till den befintliga stenläggningen och inga av de äldre murarna till portalens ursprungliga utbredning påträffades.

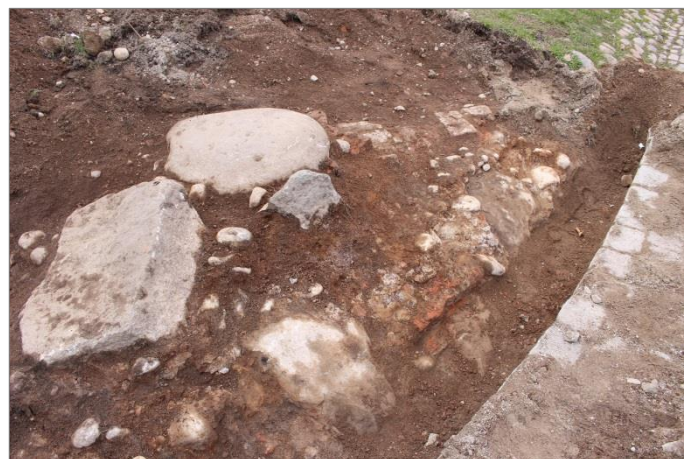
Figur 46. I schakt 2 påträffades samma murrester som vid 1940-talets undersökningar. Foto Emelie Sunding, Upplandsmuseet.

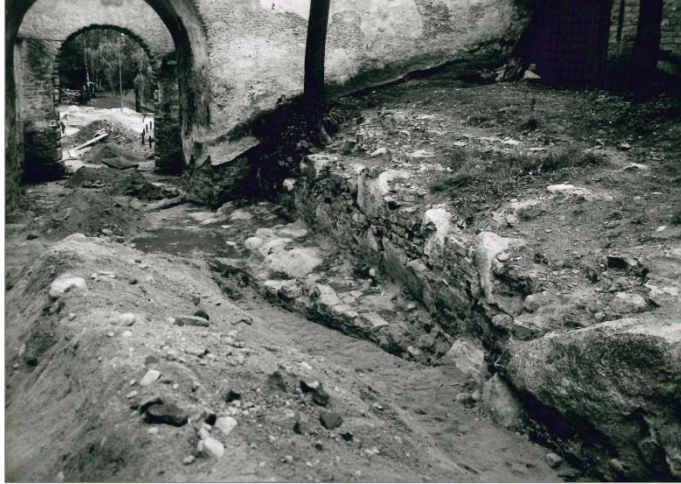
Figur 47. Foto från 1949. Till höger i bild syns de frilagda murar som även påträffades vid 2016 års undersökning. Upplandsmuseets arkiv.

I schakt 3 påträffades murar som tolkats vara rester av Vasaborgens äldre grundmurar. Det är känt genom bland annat Rudbecks planer samt äldre kartor att denna del av slottet tidigare haft en annan utbredning (figur 50). Delar av dessa frilades även 1949 (figur 47 och 48).

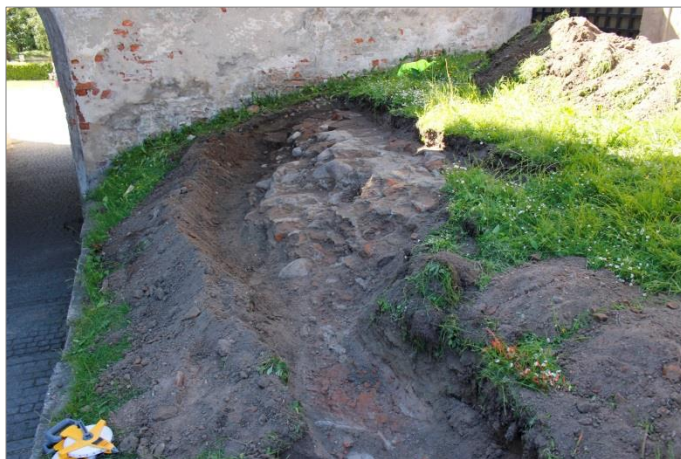
Figur 48. I schakt 3 påträffades samma murar som frilades vid 1949 års undersökning. Foto Emelie Sunding, Upplandsmuseet.

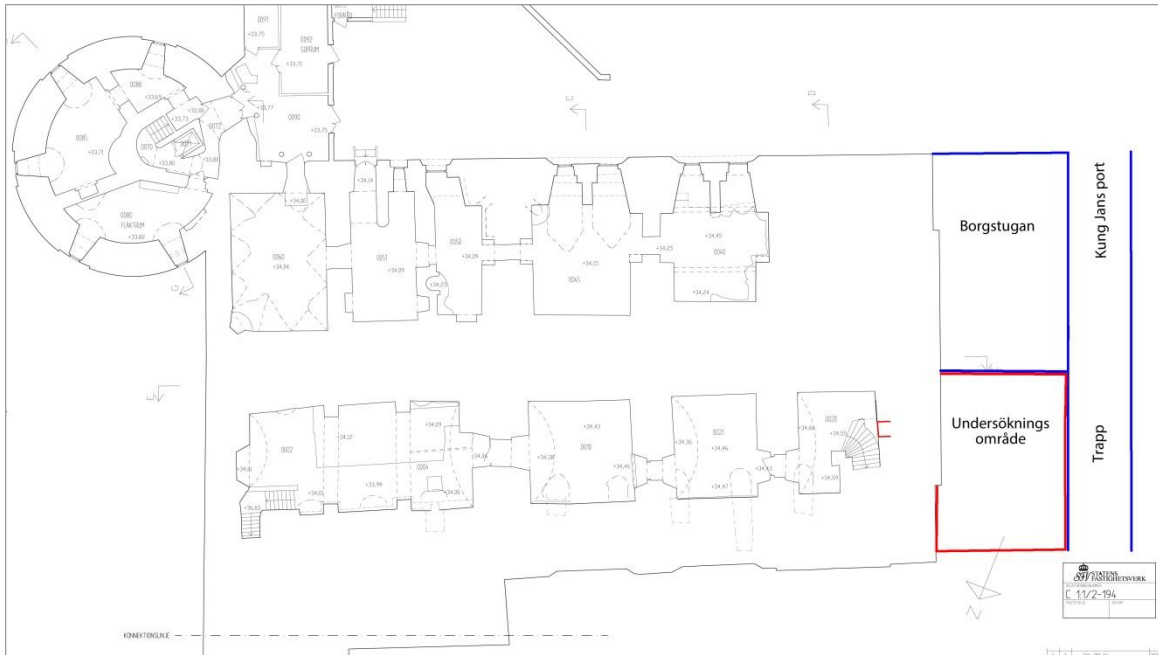
Figur 49. Sprängskiss som visar den nuvarande rumsfördelningen i Tvärslottets nedre källarplan. Ungefärligt läge för undersökningsområdet är markerat med rött. I det västra källarrummet är även det ungefärliga läget för den igensatta portalen markerat i rött. Det är i denna igensättning som borrhingsförsök gjordes. Planunderlag, Statens Fastighetsverk.

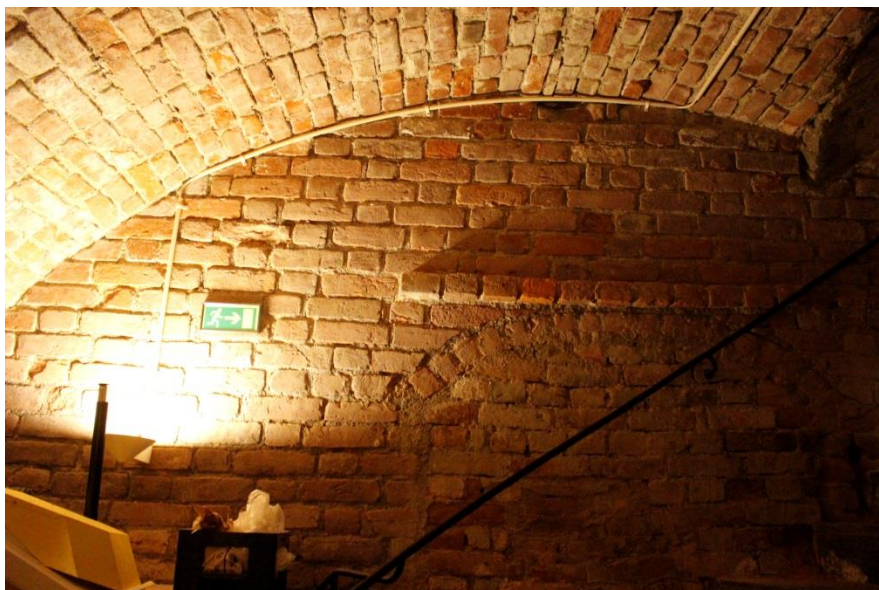
Figur 52. Väggen i Konstmuseets källare som vetter mot väster med den igensatta portalen och droplisten. Väggen är uppförd i vendiskt förband, en förbandsteknik som endast finns i slottets äldsta delar. Foto Anna Ölund, Upplandsmuseet.

Ovan den sekundärt igensatta portalen finns en murad dropplist, av tegel (murat i kopp). Det märkliga med denna dropplist är att den finns inomhus. Dropplistor sitter normalt sett utomhus över fönster och portar som skydd mot regn. Om detta är en dropplist och inte någon annan typ av dekoration är det möjligt att porten och den nedre delen av källarväggen som vetter mot väster från början ingått i de äldsta delarna av slottet och då varit en yttervägg. Som stöd för denna tanke är även att väggen är murad i vendiskt förband samt att valvslagningens karaktär (figur 52). Det vendiska förbandet är karakteristiskt för de äldsta delarna av slottet som uppfördes vid mitten av 1500-talet. Efter några år av bygghänsyn övergick man till att mura i renässansförband. I schakt 1 framgick att muren som anlagts ovan tegelvalvet och som ingår i den ursprungliga delen av Kung Jans port också är murad i vendiskt förband.
