# Lena kyrka – invändig undersökning i långhuset

Arkeologisk schaktningsövervakning

Raä Lena 826  
Lena kyrka  
Uppsala kommun  
Uppland

**Upplandsmuseets rapporter 2019:12**  
**ISSN 1654-8280**

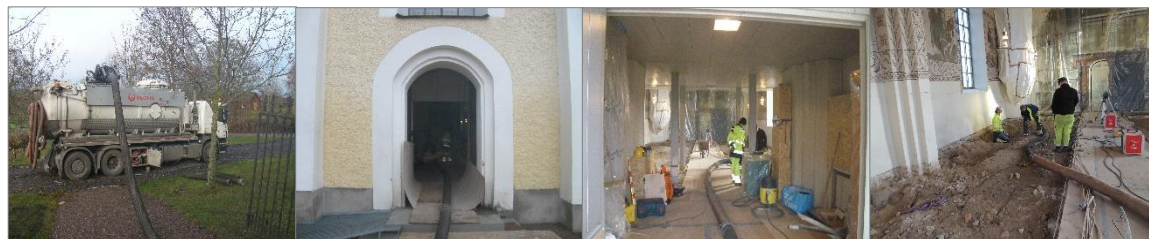
Figur 7–10. Sugbilsslangen leddes in genom kyrkans västportal. Sugstyrkan och hastigheten anpassades så att det var möjligt att övervaka bortforslingen av materialet. Foto figur 7–9 Anna Ölund/Upplandsmuseet, figur 10 (längst till höger) Linda Qviström/Upplandsmuseet.

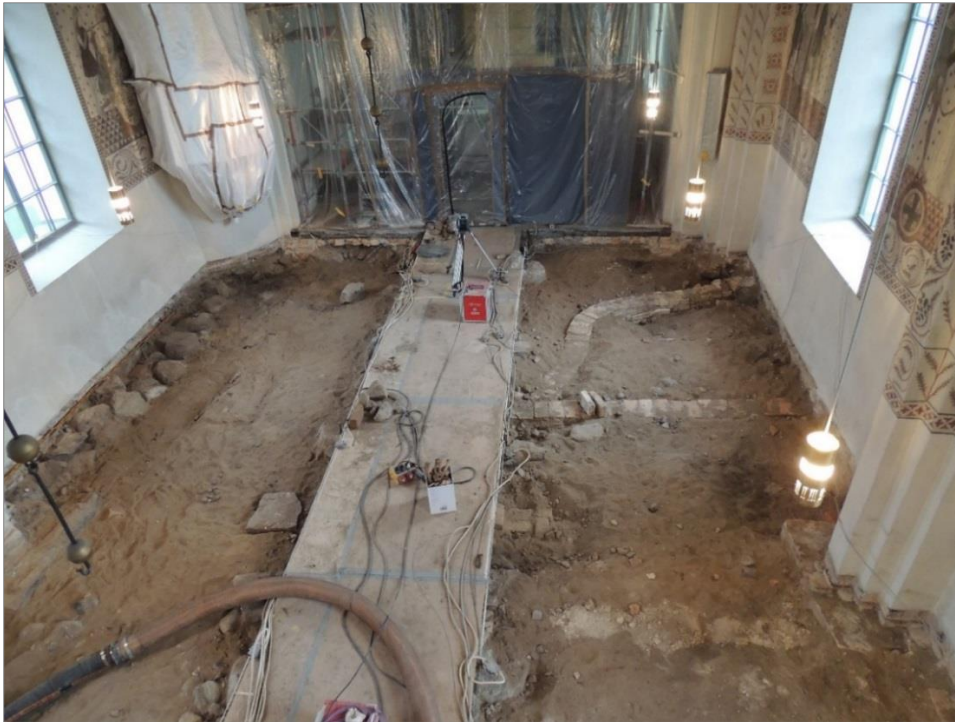
Figur 12 (överst). Översiktsbild över långhuset, efter att fyllnadsmassorna avlägsnats på båda sidor om mittgången. I mitten framskymtar gravkammaren A1, vid sidan av mittgången. Uppe till höger syns den murade värmekanal A5, nere till höger den kalkbruksfyllda rännan A6. Till vänster framskymtar gravarna A12 och A17. Predikstolen är inplastad med anledning av golvarbetena och mot koret har en plastvägg satts upp av samma anledning.

Figur 21. Den östra delen av grundmuren A14. Denna syns också på figur 12 och 13 samt på planen, figur 11. Foto mot sydväst, Linda Qviström/Upplandsmuseet.

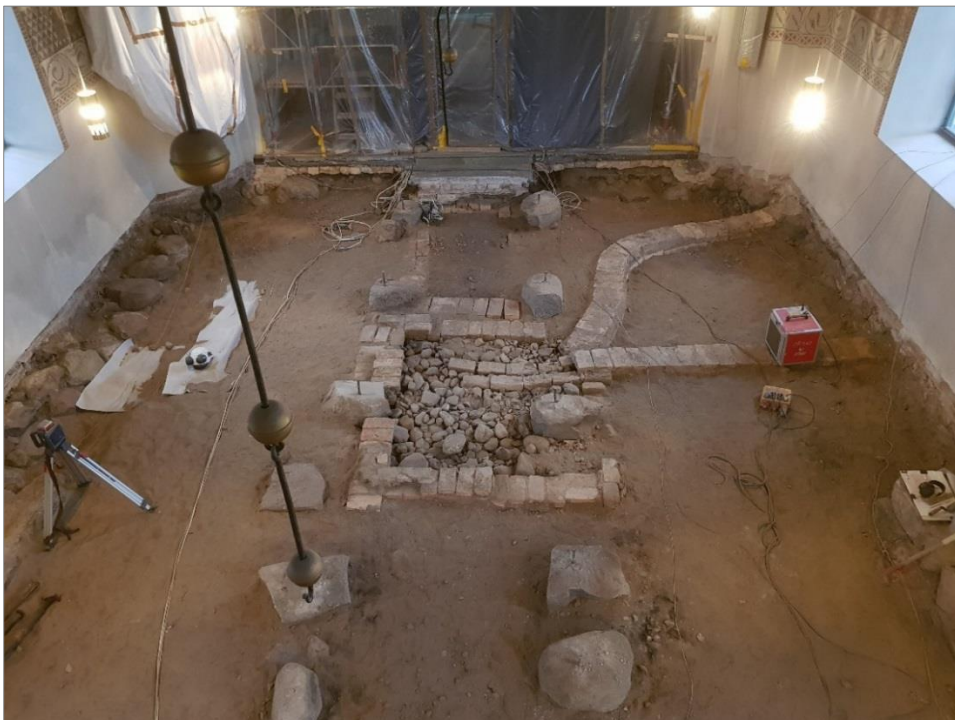
Figur 13 (nederst). Översiktsbild efter att även mittgångens golv och fyllnadsmassorna under detta avlägsnats. Här syns hela gravkammaren, A1, att den är stenfylld och att den murade tegelkanalen bryter in i den. Närmare koret framträder graven/gravkammaren A22 som en mörk rektangel. På båda sidor av mittgången finns stenblock (A2). Till vänster syns de övertäckta gravarna A12 och A17. Foto mot öster (båda bilderna), Linda Qviström/Upplandsmuseet

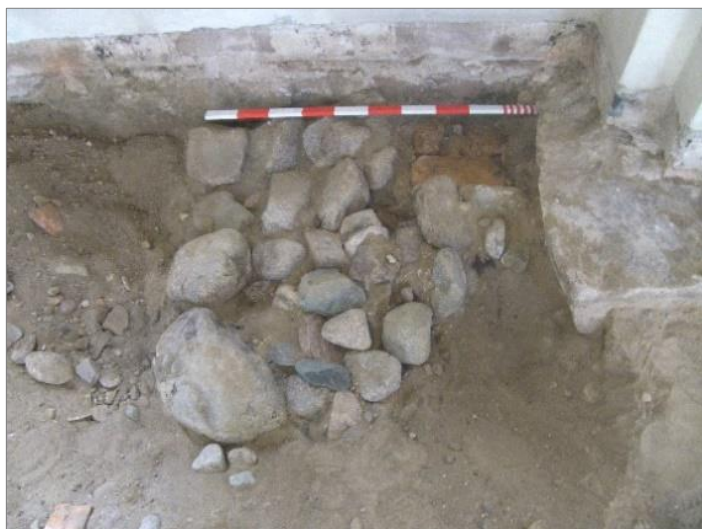
Figur 14.  
Fundamentet/stenpackningen A4 vid långhusets sydmur. Foto mot söder, Linda Qviström/Upplandsmuseet.

Intill långhusets södra vägg, direkt öster om den mittersta valvpelaren, fanns ett troligt fundament i form av en stenpackning (A4) på samma nivå som de nämnda stenraderna. Stenpackningen var meterstor och det är tänkbart att den under någon period utgjort fundamentet för en kamin. Under stenarna framträdde ett sotigt, omkring 0,05 m tjockt lager. Möjligen var detta en del av det brandlager som kunde iakttas på flera ställen i kyrkan (A9, se vidare nedan).

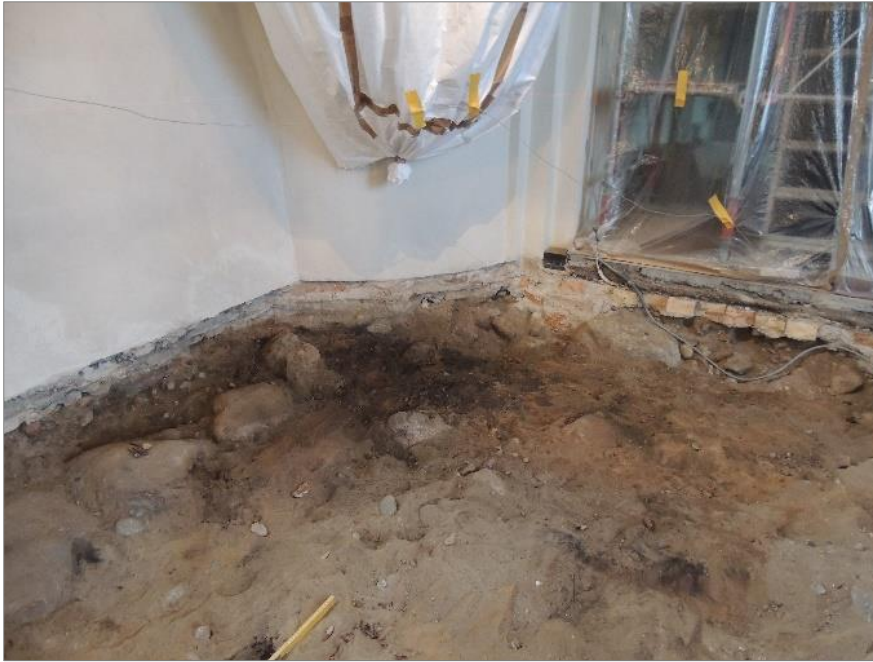
Figur 15. Brandlagret A9 i långhusets nordöstra hörn. I bildens överkant syns den inplastade predikstolen. Foto mot nordöst, Anna Ölund/Upplandsmuseet.

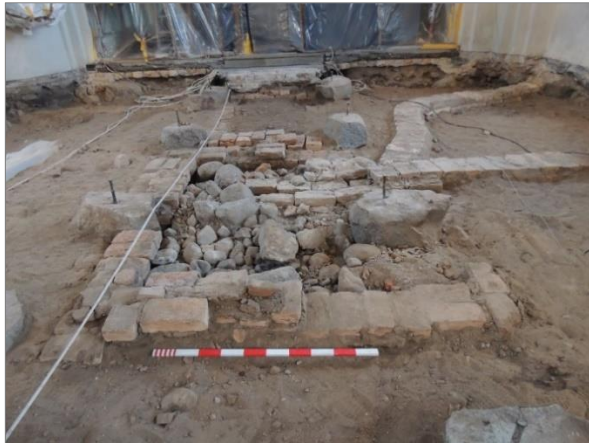
Figur 16 (ovan). Gravkammaren A1. Foto mot öster, Linda Qviström/Upplandsmuseet.

Gravkammaren A1 som fanns under mittgången i långhusets östra halva var uppförd i murtegel och ca 2,8×2 m stor utvändigt (figur 16). Gravkammaren var genombruten i söder, av tegelkanalerna från 1904 (A5) och dessutom hade två av de stenblock som ingick i stenkonstruktionen A2 placerats i kanten av kammaren (figur 17). De översta tegelvarven i väster och öster var påmurade sekundärt, troligen för att jämna ut den ovanliggande golvnivån. Kammaren hade, troligen i samband med 1904 års ombyggnad, fyllts igen med sten. Längs norra kanten kunde en längsgående välvning anas under stenfyllningen. Något som tyder på att gravkammaren inte var helt tömd vid de arbeten som gjordes 1904 var att det intill tegelkanalerna söder om kammaren hittades gravrelaterade fynd som kan ha hamnat här i samband med att gravkammarens södra vägg bröts igenom. Till dessa fynd hör en del av en begravningskolt och en begravningshätta till ett litet barn i sekundärt läge (figur 18). Kolten har påsydda rosetter och hättan, som troligen är av siden, är försedd med vackra kantband (se bilaga 4, konserveringsrapport). Av skärningen att döma har den sytts till en flicka (Jenny Nyberg, muntlig uppgift). Barnet som begravts i kolten har varit ca 3–3,5 år (se *Osteologisk material*). Ytterligare ett begravningsrelaterat fynd som påträffades i anslutning till tegelkanalerna var begravningsblomman F3 (figur 19). Denna var omkring 3 cm hög och tillverkad av tunn, spirallindad metalltråd (cu-leg.) och förmodligen silkestråd.

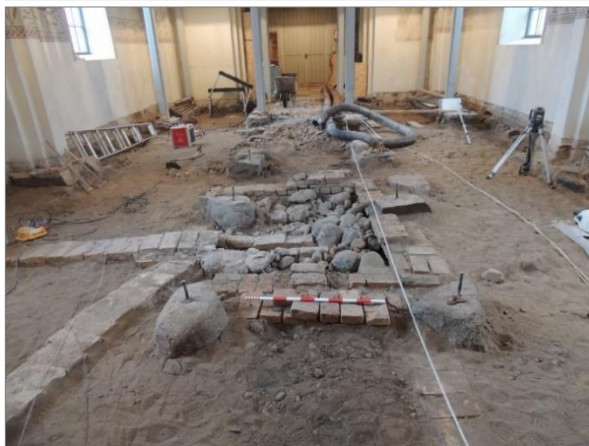
Figur 17 (till vänster). Gravkammaren A1. Foto mot väster. I förgrunden syns graven/gravkammaren A22, Linda Qviström/Upplandsmuseet.

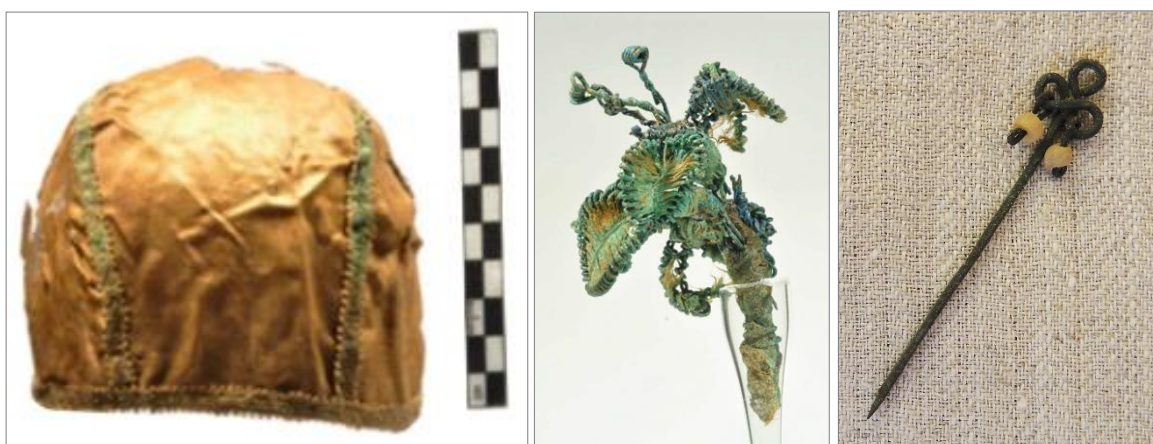
Figur 18–20. Hätta (F16), begravningsblomma (F3) respektive pärlförsedd nål (F8). Blomman är ca 3 cm hög, nålen ca 6,5 cm lång. De båda första fynden kommer förmodligen från gravkammaren A1. De hittades söder om kammaren, vid den värmekanal som dragits in i den 1904. Fler bilder återfinns i konserveringsrapporten, bilaga 4. Foto figur 18–19 Max Jahrehorn/Oxider, figur 20 Linda Qviström/Upplandsmuseet.

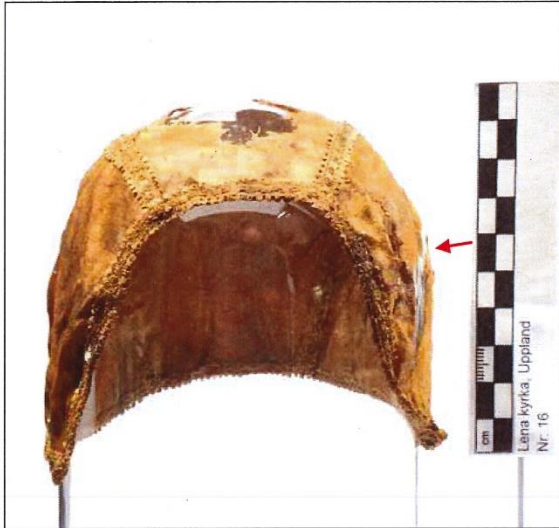
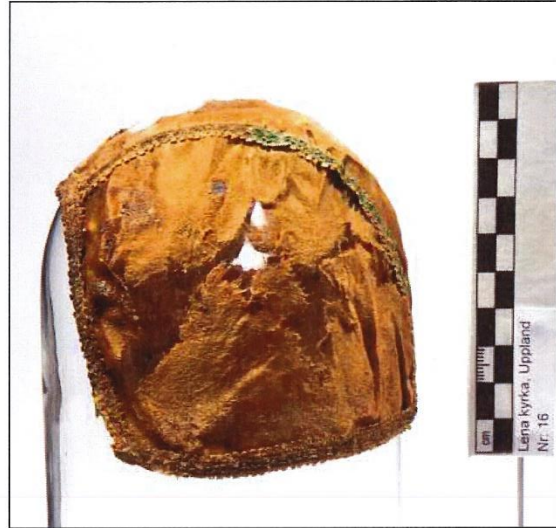
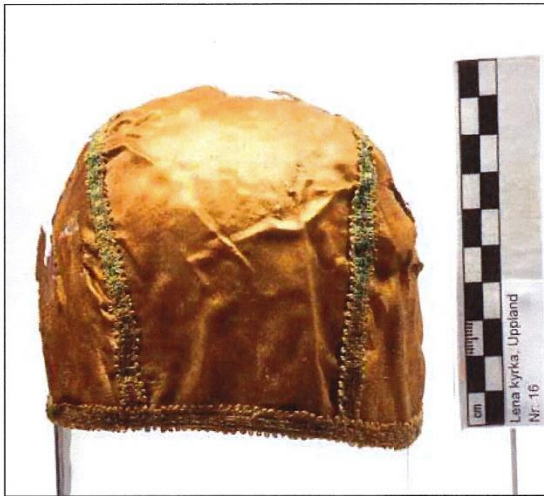
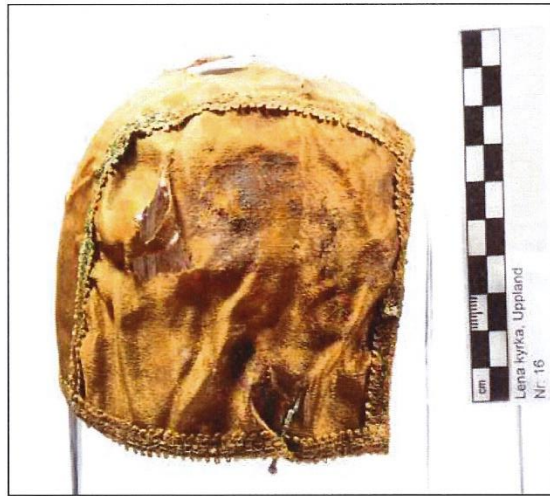
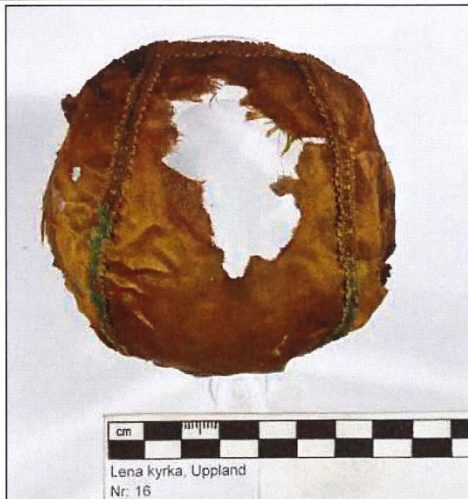
Den monterade hättan efter behandling. Pilen i den översta bilden markerar en textil flik som hänger i luften. Notera nålens riktning i den fjärde bilden. Då hättan monterades i vått tillstånd, finns ingen viktangivelse efter behandlig.

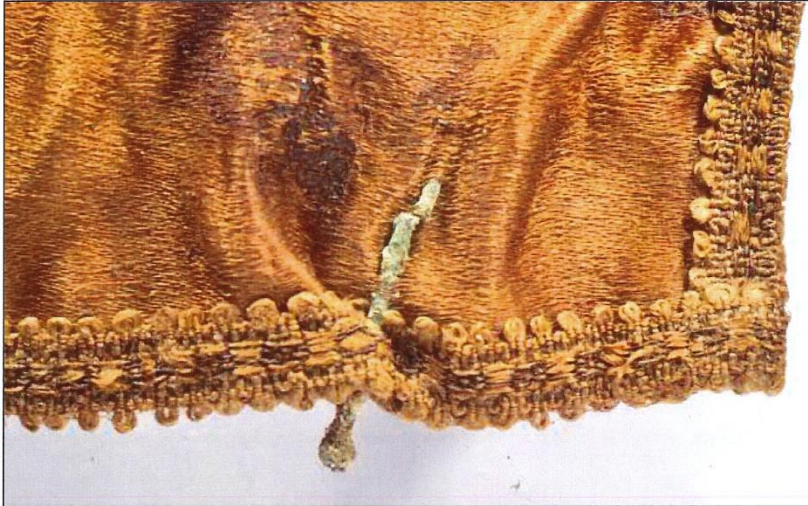
Nålens placering i hättan.  
Den bearbetades inte utan  
behandlades något med  
BTA 3% i etanol samt  
Inkralack 1,5% i toluen.
