Arkeologi vid Åkerby kyrka

Lämningar efter valvpelarfundament, sidoaltare och ombyggnationer

Arkeologisk schaktningsövervakning

L1939:4089
Åkerby 11:1
Uppsala kommun
Uppland

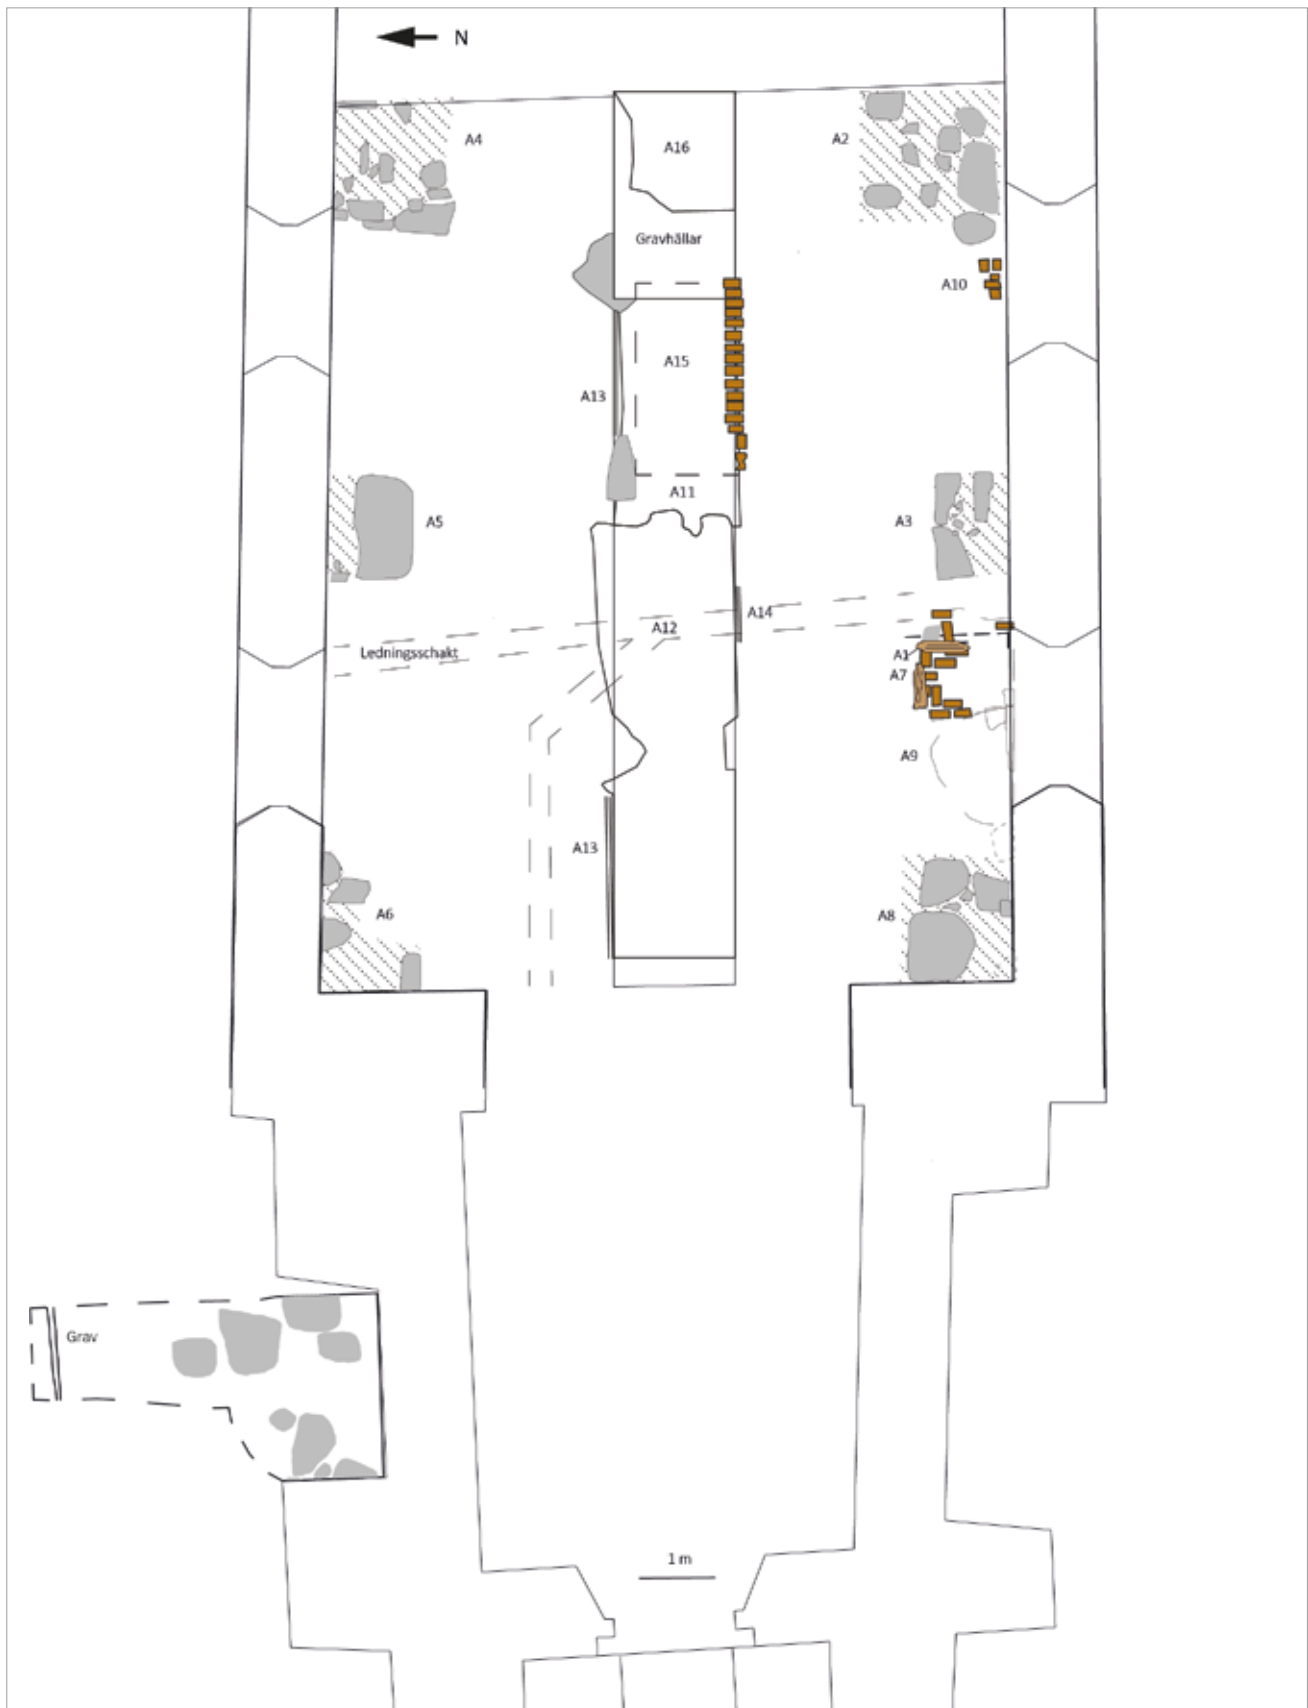
Figur 6. Översiktsplan över långhuset och området utomhus, norr om kyrkan med samtliga framkomna lämningar. Skala 1:100.

Det utvändiga arbetet genomfördes först i april 2020 och var den sista etappen av den arkeologiska schaktningsövervakningen (för schaktplan se figur 6).

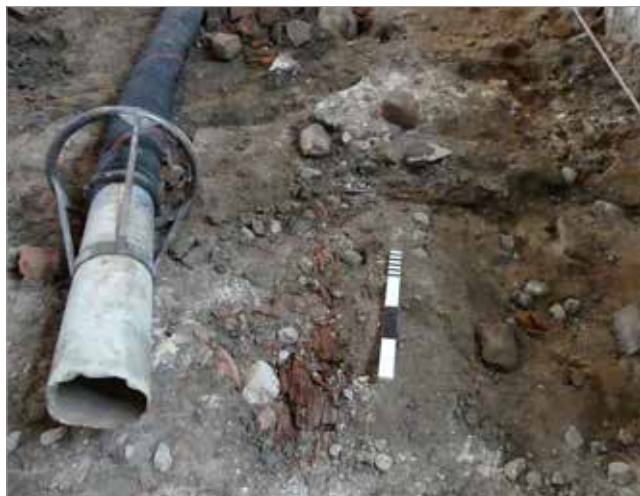
Figur 9. Träkonstruktion, A1, en trolig rest av ett tidigare golv. Foto mot Ö., Linda Qviström.

A1 bestod av två vinkellagda, förmultnande träplankor (figur 9), ca 0,12–0,15 m breda. De låg direkt under det påförda lerlagret och utgjorde troligen rester av ett äldre trägolv.

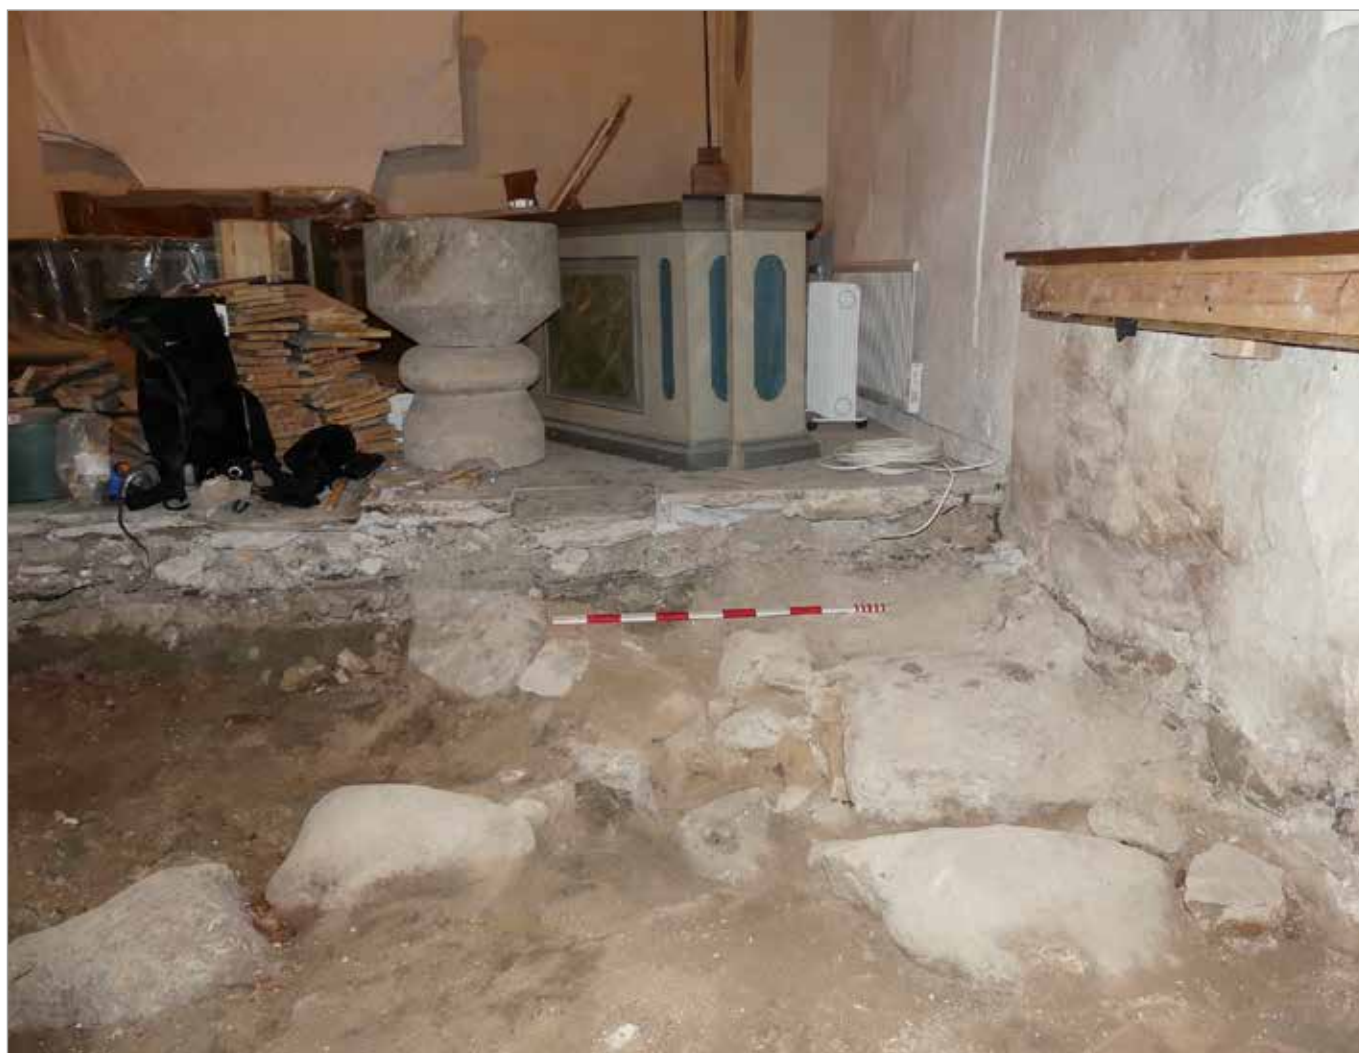
Figur 10. Det södra sidoaltaret, A2 med koret och den medeltida dopfunten i fonden. Foto mot Ö.

A2 var fundamentet till det södra sidoaltaret (figur 10), beläget direkt väster om koret. Det syntes delvis direkt under det borttagna golvet, där en av de större stenarna i konstruktionen stack upp. Konstruktionen var ca 2×1,35 m stor, men kan ha fortsatt en bit in mot koret. Ingen tydlig avslutning syntes åt öster. Altaret var uppbyggt av större block, varav det största i söder var ca 0,9×0,55 m stort medan ett par större block i norr mätte ca 0,5×0,3 m. I övrigt var stenmaterialet runt 0,3 m. Ovansidan var ojämn med kalkbruk på och mellan stenarna. I norr fanns endast mindre mängder bruk. Endast ett skift sten var synligt.

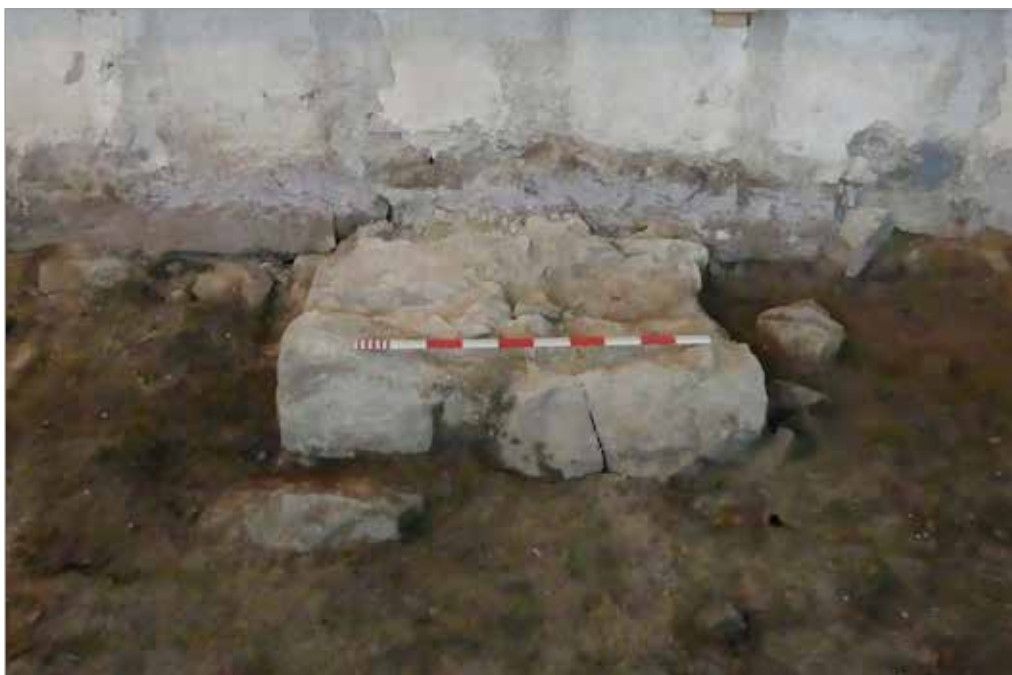
Figur 11. Valvpelarfundament, A3. Foto mot S.

A3 var ett valvpelarfundament (figur 11) mitt på den södra långhusväggen. Det var 1,2 m långt och 1 m brett. Fundamentet var uppbyggt av tre större block, ca 0,4–0,7 m stora med mindre stenar i mitten. Kalkbruk fanns över hela konstruktionen. Ovansidan var ojämn och fundamentet hade ett synligt skift.

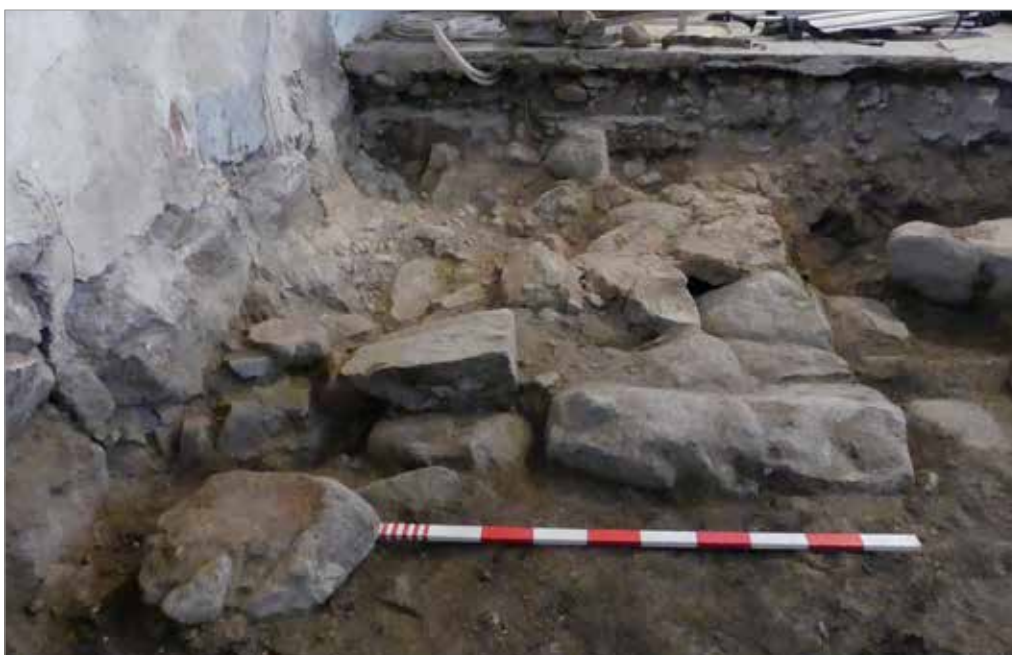
Figur 12. Sidoaltarfundament A4 vid den norra långhusväggen med koret i fonden. Foto mot Ö.

A4 var fundamentet till det norra sidoaltaret (figur 12). Det var ca 1,7 m brett (Ö-V) och 1,65 m långt (N-S). Konstruktionen var något skadad i söder av golvarbeten. Fundamentet utgjordes av stenar, med ett större block i söder, ca 0,8×0,5 m stort. De flesta stenarna var ca 0,3–0,5 m stora. Mellan dessa och i murbruket fanns mindre stenar. Murbruket förekom huvudsakligen centralt och i den östra halvan av konstruktionen.

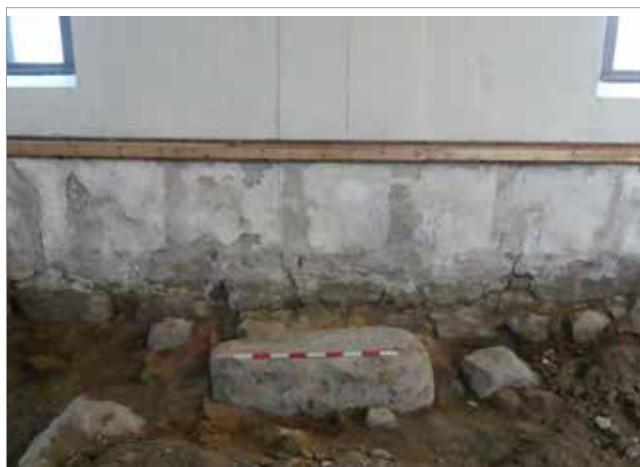
Figur 13. Valvpelarfundament, A5. Foto mot N.

A5 var ett valvpelarfundament (figur 13) mitt på långhusets norra vägg. Det var ca 1,35 m långt (Ö-V) och ca 1,1 m brett (N-S). Konstruktionen utgjordes i huvudsak av 1,35x0,75 m stort block i söder. Norr om detta och delvis på blocket fanns kalkbruk och mindre stenar.

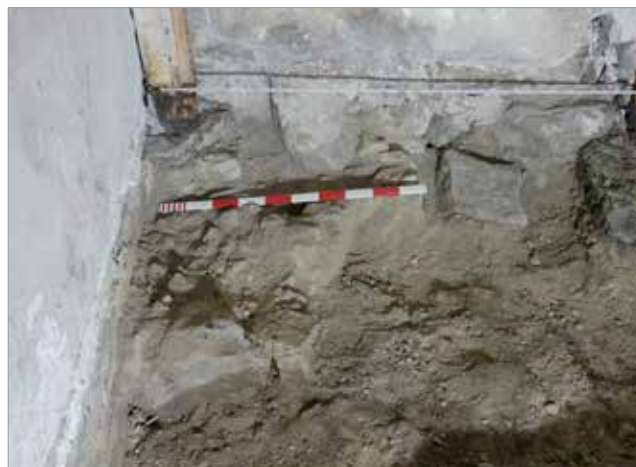
Figur 14. Valvpelarfundament A6 i långhusets NV hörn. Fundamentet har delvis använts som underlag för pelarna som håller upp orgelläktaren. Foto mot N.

A6 var ett valvpelarfundament (figur 14) i det nordvästra hörnet av långhuset. Konstruktionen var skadad och delvis borttagen och den ursprungliga begränsningen var bara tydlig i söder. Skadorna har troligen delvis uppkommit i samband med fundamentering för orgelläktaren. Konstruktionen var (ursprungligen) ca 1,35 m bred (N-S) och 1,6 m lång (Ö-V). Möjligen hade stenarna i den östra delen flyttats. Murbruket var annorlunda där än i resten av fundamentet.

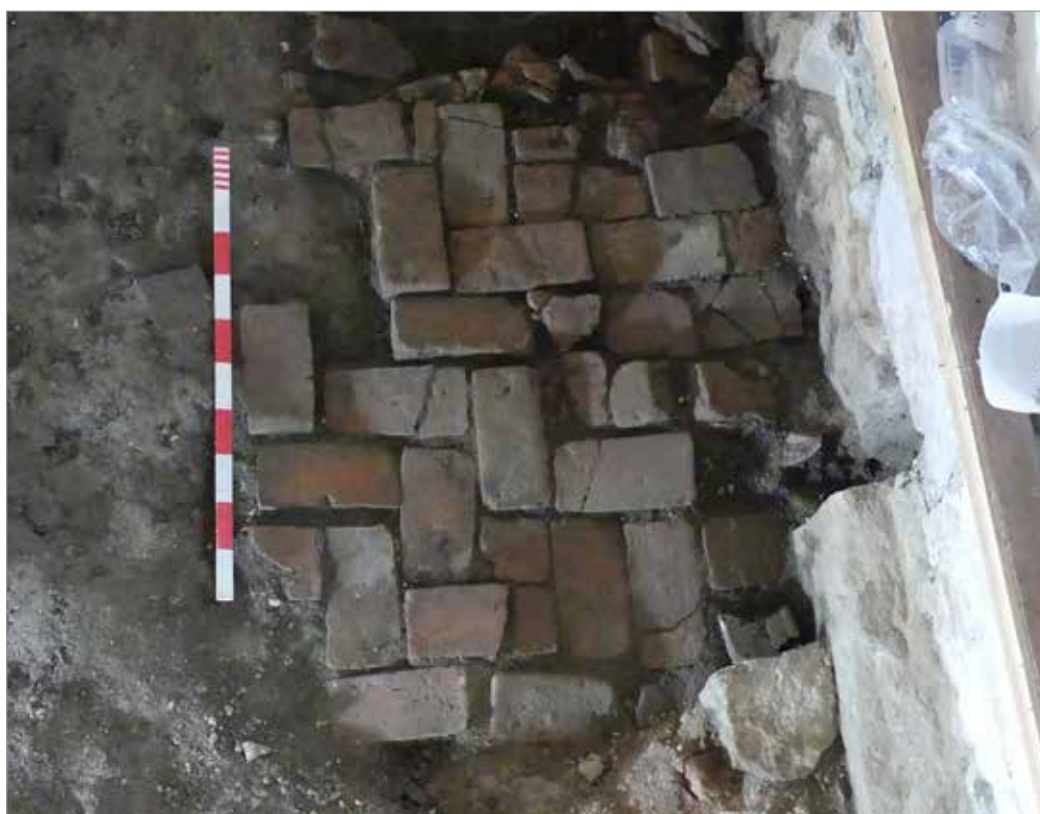
Figur 15. Rester av ett tegelgolv (A7) vid den södra långhusväggen. Lodfoto från orgelläktaren.

A7 var en del av ett tegelgolv (figur 15, föregående sida). Det var konstruerat av murtegel i storlekarna 0,28–0,28×0,13–0,15 m. Golvet var bevarat inom en yta av ca 1,4×1,2 m. Golvet låg mitt för den igenmurade sydportalen.

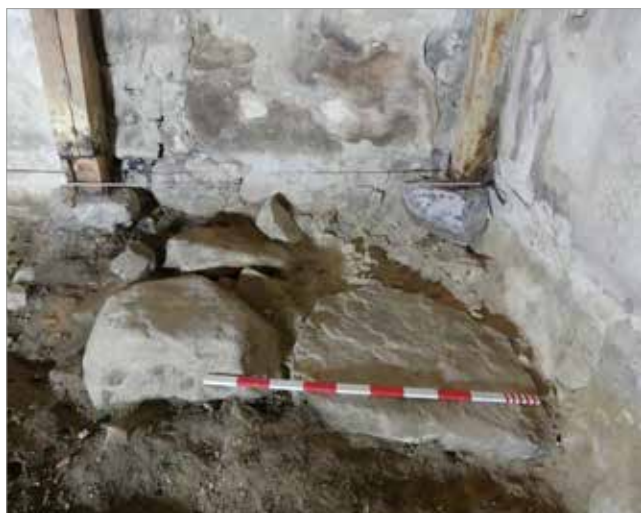
Figur 16. Valvpelarfundament, A8, i långhusets sydvästra hörn. Foto mot S.

A8 var resterna av ett valvpelarfundament (figur 16) i långhusets sydvästra hörn. Det var ca 1,55 m långt (Ö-V) och 1,20–1,30 m brett (N-S). Konstruktionen utgjordes av tre stora block med relativt flat översida och i storlek upp till 0,9 m. Innanför blocken, i det sydvästra hörnet, fanns kalkbruk och mindre stenar. På konstruktionen vilade en av pelarna till orgelläktaren.

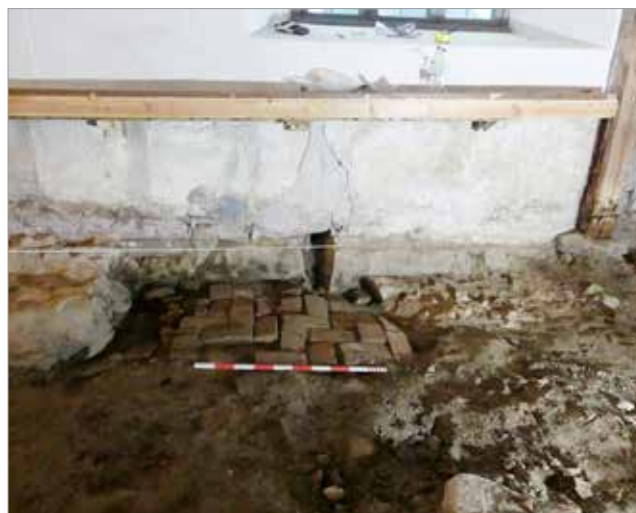
Figur 17. Lagret, A9, är i bilden synligt till höger om tegelgolvet (A7). Foto mot S.

A9 var ett murbrukslager (figur 17) som låg direkt väster om tegelgolvet, A7. Det var ljus gulbrunt och bestod av sand blandat med murbruk och klumpar av murbruk. Enstaka tegelbitar fanns i lagret (ca 0,1 m stora). Lagret var upp mot 0,15 m tjockt och kan tolkas som ett konstruktions- eller rivningslager.

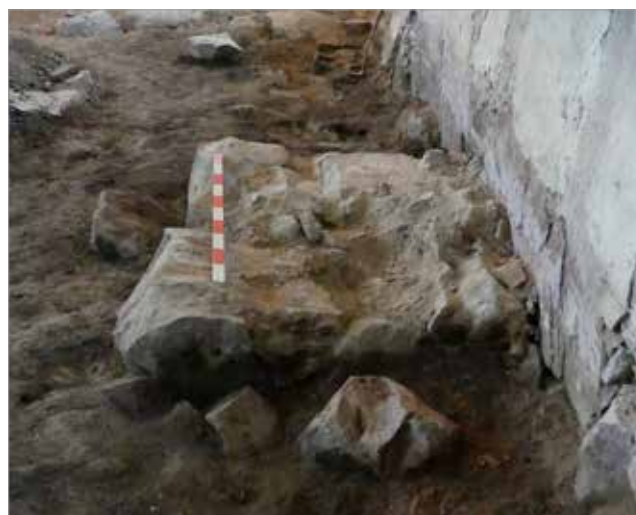
Figur 18. Tegelansamlingen A10 kan anas öster om valvpelarfundament A3. I fonden syns sidoaltare A2. Foto mot Ö.

A10 var en ansamling tegel (figur 18), delar av murtegel. Det låg längs den södra långhusväggen, strax väster om sidoaltaret A2 och på samma nivå som tegelgolvet A7. Möjligen rörde det sig om rester av samma tegelgolv. Teglet fanns inom en ca 0,6×0,3 m stor yta.

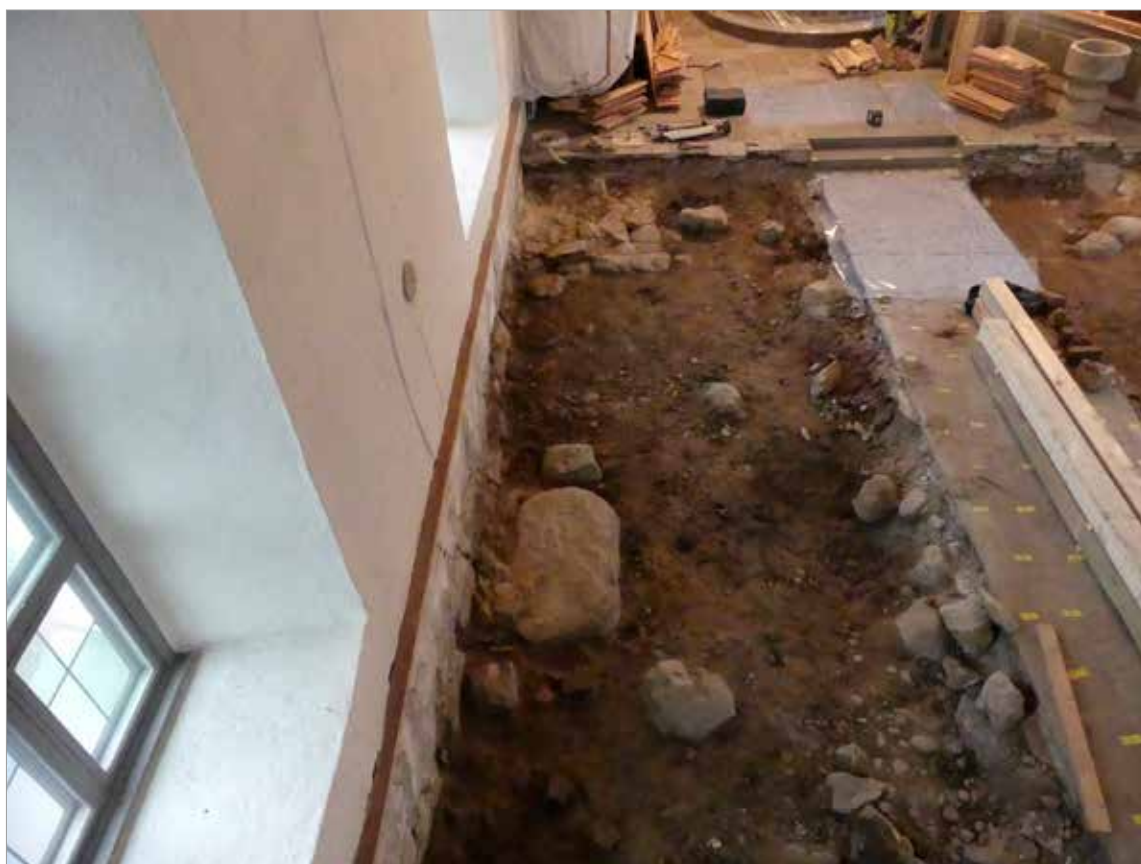
Figur 20. Lämningar i det norra bänkkvarteret med sidoaltare A4 längst fram mot koret och valpelarfundament A5 mitt på långhusväggen. Foto från läktaren, Linda Qviström.

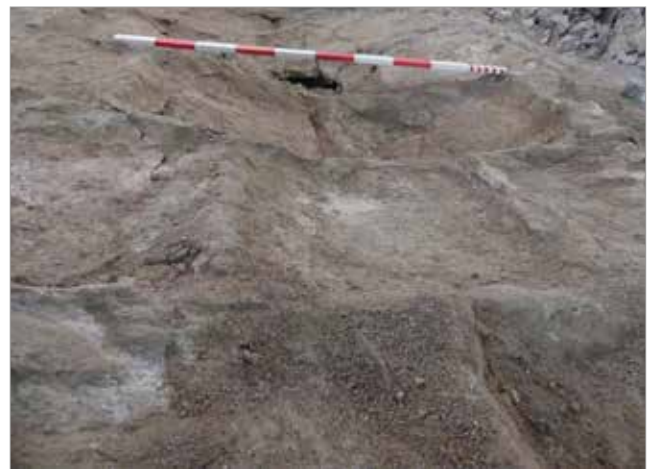
Figur 22, ett golvunderlag i form av bruk med avtryck av golvplattor och med en tydlig sättning i mitten. Foto mot V.

A11 var ett konstruktionslager till ett äldre golv (figur 22). Det bestod av ett lager kalkbruk, ca 0,03 m tjockt, med avtryck av golvplattor. Plattorna har varit ca 0,40/0,45–0,40 m stora, vilket överensstämmer tämligen väl med de plattor som legat även på det senaste golvet. Bruket påträffades ca 0,20 m under golvnivå och kunde observeras till en längd av ca 2,75 m och upptog hela mittgångens bredd, ca 1,50–170 m. Mot mittgångens centrum hade lagret med bruk en tydlig sättning. Höjdskillnaden mot bruket på kanterna var ca 0,12 m. Under bruket fanns ett ca 0,05 m tjockt lager sättsand.

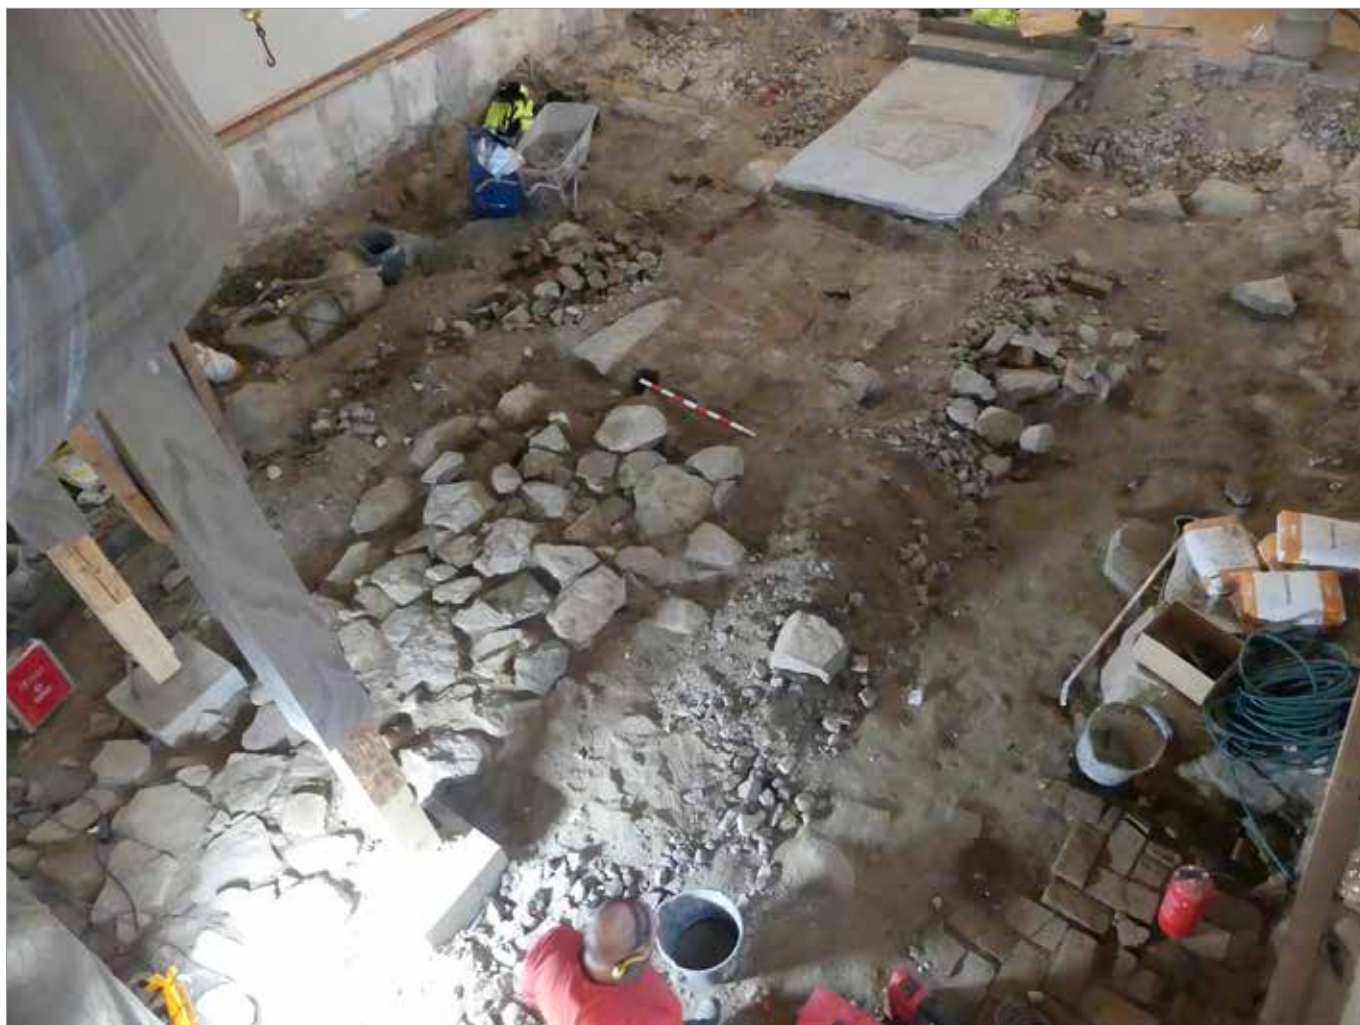
Figur 23. Stenlagd yta A12 under mittgången. Öster om denna syns gravkammare A15 och gravhällarna. Foto mot NO.

A12 var en stenlagd yta (figur 23) i den västra delen av mittgången. Det bestod av stenar i storlekarna ca 0,20–0,60 m. Stenarna hade någorlunda flata ovansidor och mellan de större stenarna hade mindre sten och tegel lagts. Stenläggningen som hade relativt raka kanter, särskilt mot norr, var ca 6 m lång och upptog hela mittgångens bredd. Den stenlagda ytan påträffades direkt under det nyaste golvet plattor och betongunderlag och har troligen utgjort ett underlag för ett tidigare golv.

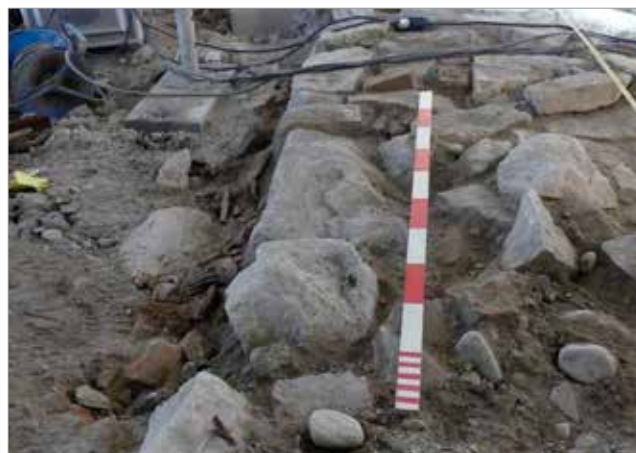
Figur 24. Delar av A13 syns som murkna träbitar tillvänster om kanten på A12. Foto mot Ö.

A13 var en träkonstruktion (figur 24) bestående av murket trä som följde mittgångens norra sida, troligen hela vägen. Det var ställvis synligt hela längden. På grund av dess dåliga skick gick bredden inte tydligt att avgöra men den var minst 0,10 m bred. Träet påträffades ca 0,20 m under golvnivå och har troligen utgjort någon form av regel i samband med något av golven som funnits antingen i mittgången eller i bänkkvarteren.

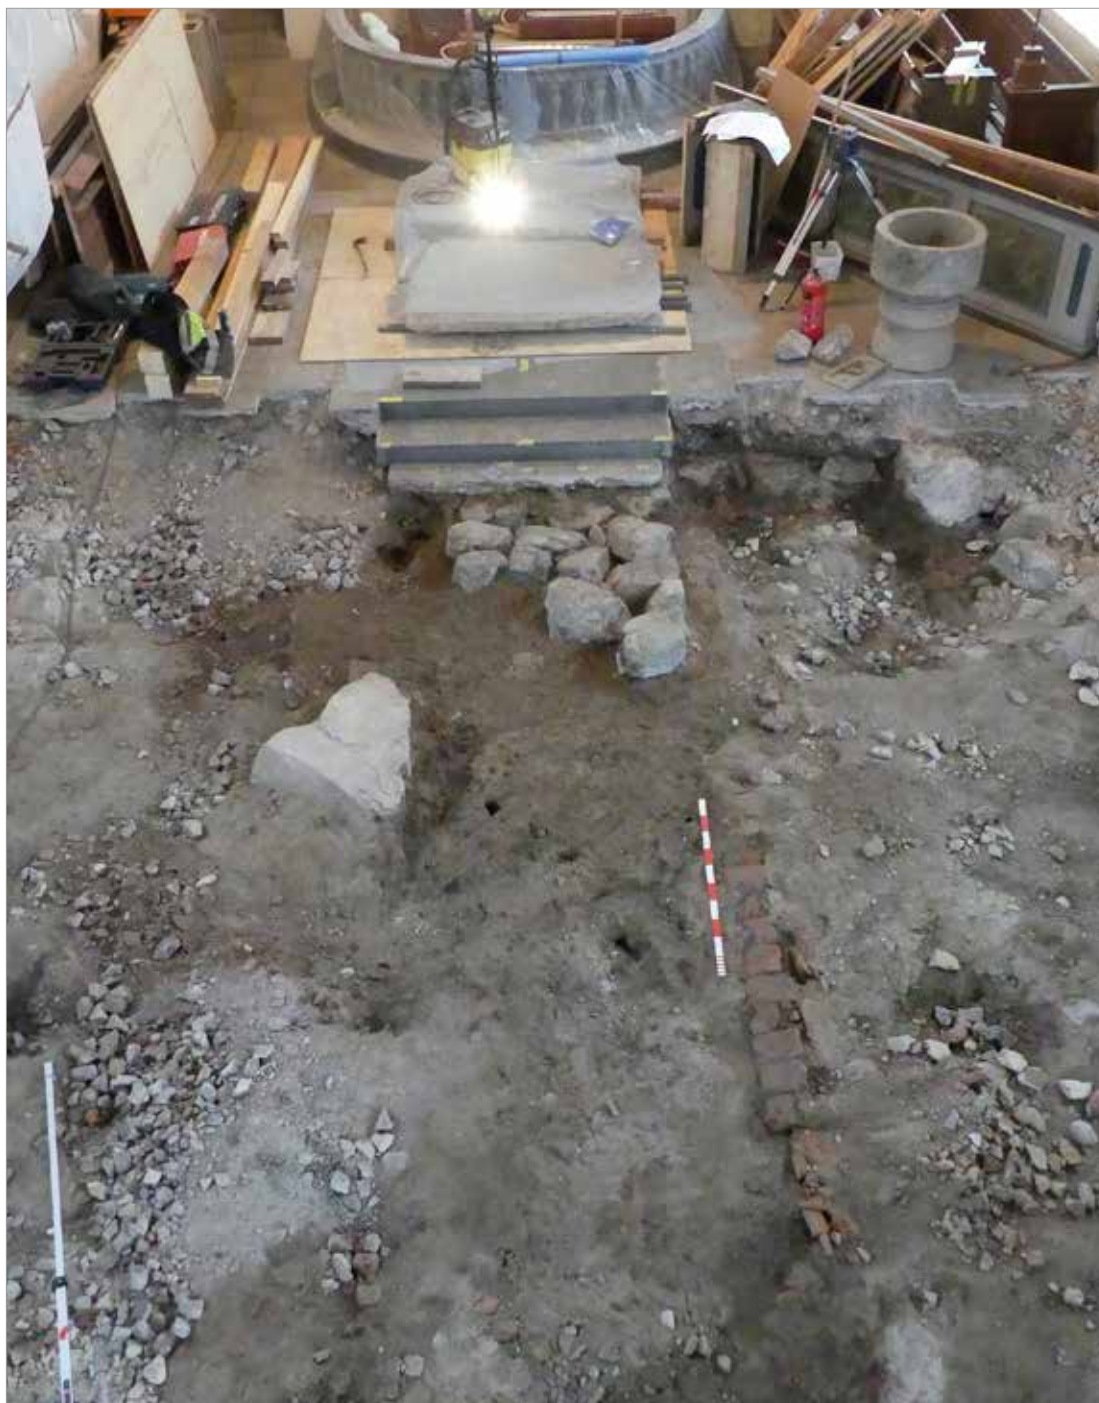
Figur 25. Tegelstenar i kanten av gravkammare A15 (intill meterstocken). Notera håligheterna orsakade av sättningar i kammaren. Nedanför trappan till koret syns den stenlagda ytan A16. Foto mot Ö.

A15 var en gravkammare (figur 25) bestående av en rad med halverade tegelstenar (13–14×20–22 m stora) i den södra änden. Kammaren var ca 2,60 m lång och ca 1,40 m bred. Kammaren syns i övrigt genom sättningar i mittgången med tydliga håligheter upp till 0,40 m djupa. Gravkammaren togs inte fram i sin helhet och har inte undersökts.

A16 var en stenlagd yta (figur 25) framför koret. Troligen var den egentligen samma som A12. Den var 1,80 m lång och 1,30 m bred. Packningen

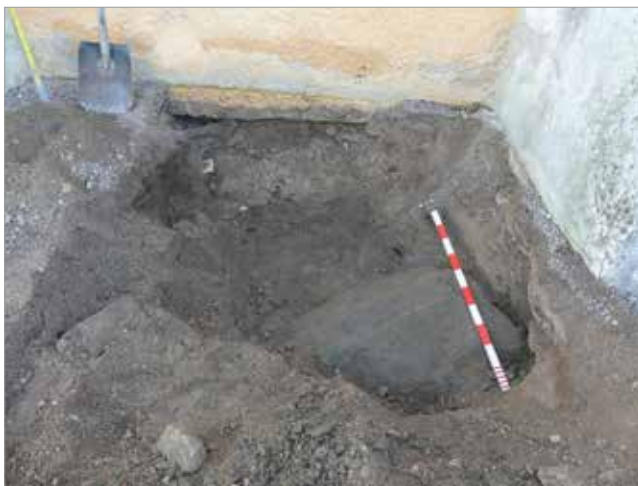
Figur 28. Del av fundamentering till tornet. Foto mot SV.

Ett schakt grävdes med början mellan de båda strävpelarna till tornet på kyrkans norra sida. Mellan strävpelarna, med början ca 0,50 m under markytan, fanns ett flertal större block, ca 0,90×0,50 m stora, samt något mindre block, ca 0,30×0,20 m stora. Stenen fanns i minst två skikt, det andra skiktet började på ca 0,80 m djup från markytan. Stenen låg i humös lera med inslag av tegelkross och murbruk, samt lite kol och enstaka ben. Schaktet grävdes till ett djup av maximalt 1 m och den större delen av blocken fick ligga kvar. Stenarna invid kyrkans fasad tolkas som fundamentering till tornet och dess strävpelare.
